Fotodokumentation:

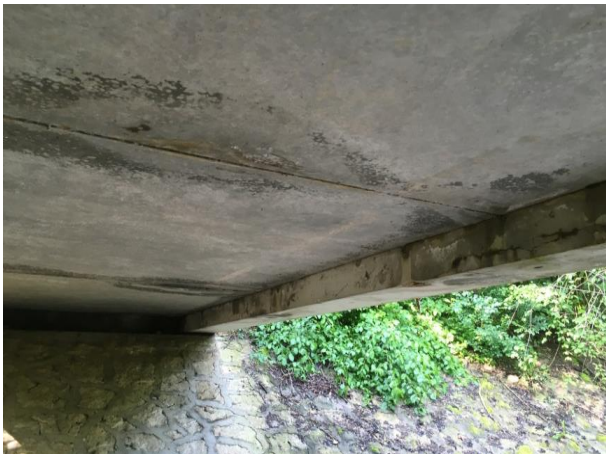
Abbildung 3 Untersicht zeigt Durchfeuchtung, Abplatzungen und Risse

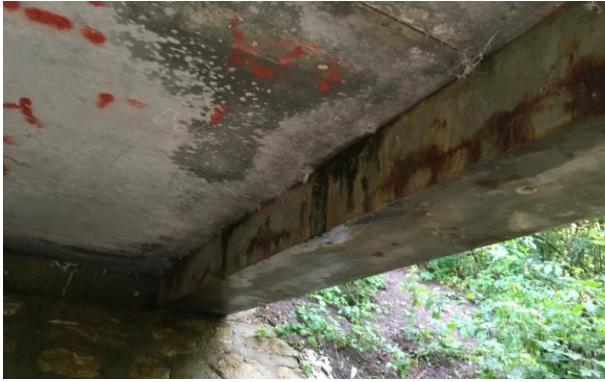
Abbildung 4 Risse mit Rostfahne und Aussinterung

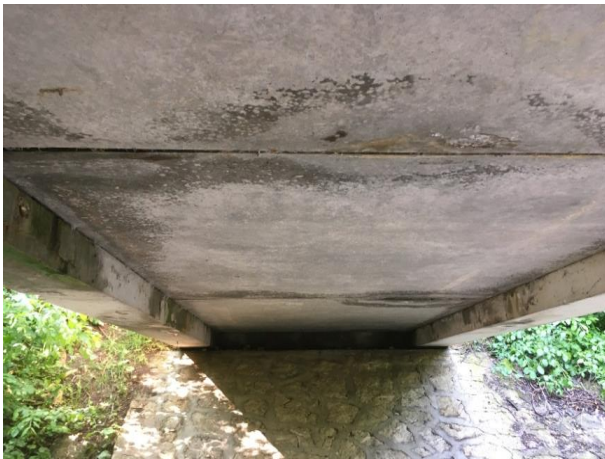
Abbildung 5 Untersicht zeigt Durchfeuchtung, Abplatzungen und Risse

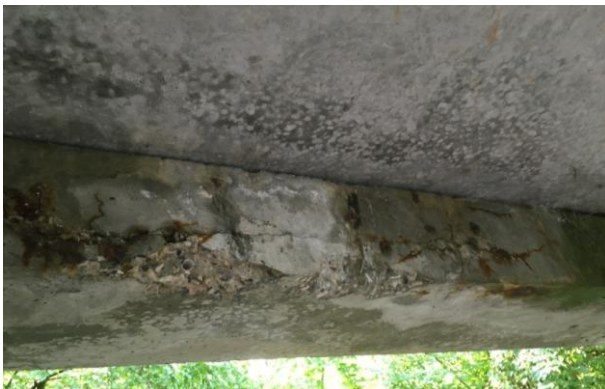
Abbildung 6 Abplatzung des Betons bis zur Bewehrung am Überbau

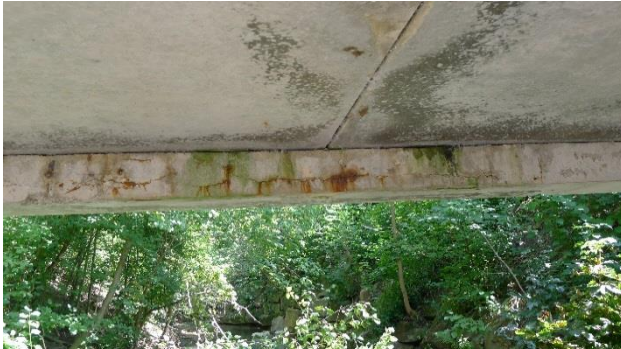
Abbildung 7 Risse mit Rostfahne und Aussinterung

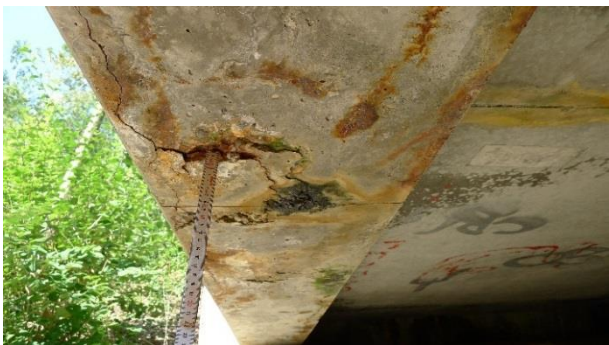
Abbildung 8 Betonabplatzungen bis zur Bewehrung am Überbau

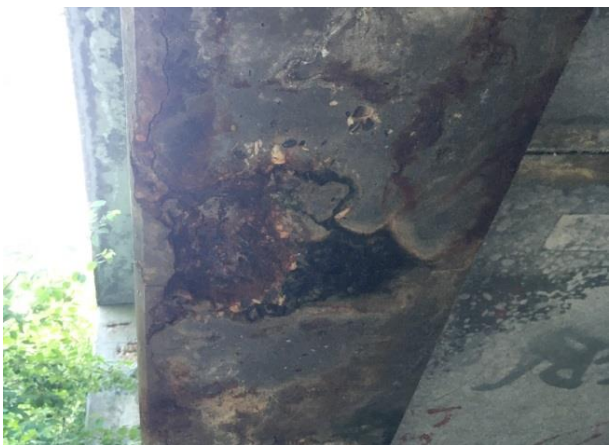
Abbildung 9 Betonabplatzungen bis zur Bewehrung am Überbau

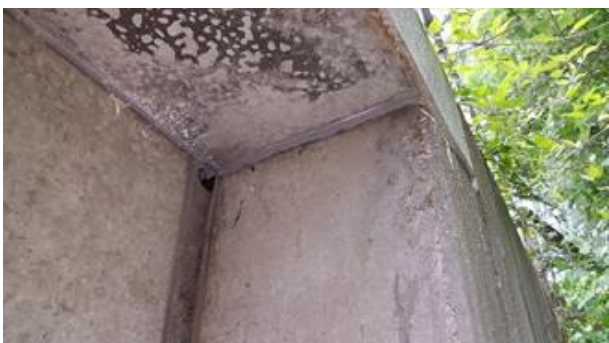
Abbildung 10 Fugen gerissen und defekt

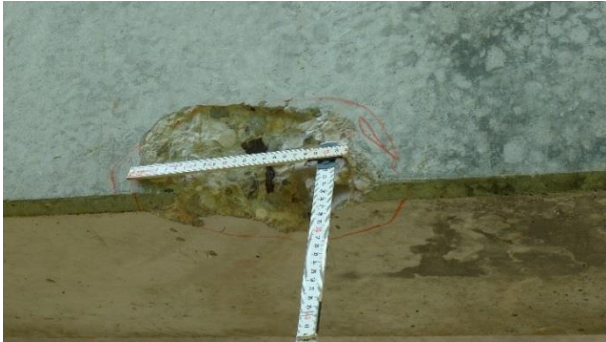
Abbildung 11 Betonabplatzungen

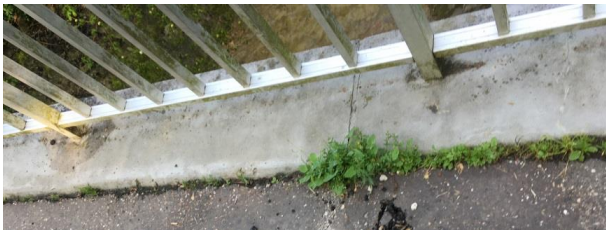
Abbildung 12 Geländerpfosten beschädigt und mit Aussinterung

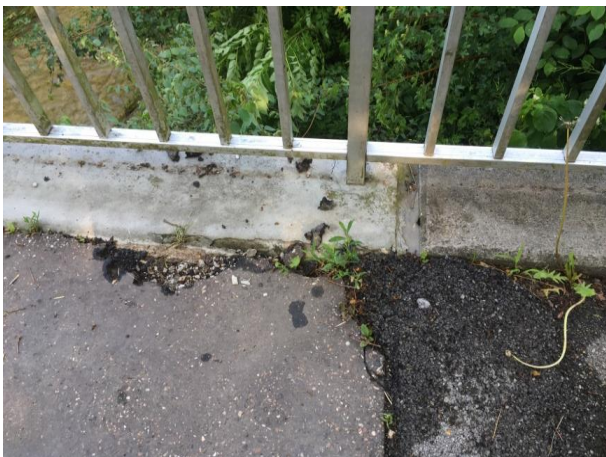
Abbildung 13 Fugen defekt und Asphalt ausgebrochen

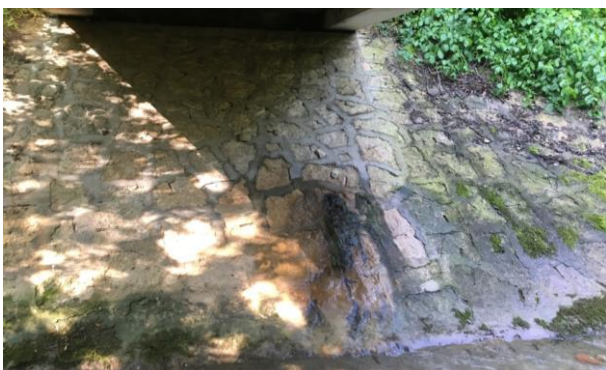
Abbildung 14 Wasser drückt durch die befestigte Wiederlagerfläche
