Fotodokumentation (Bestand) Umsetzung Wasserrahmenrichtlinie Lindach

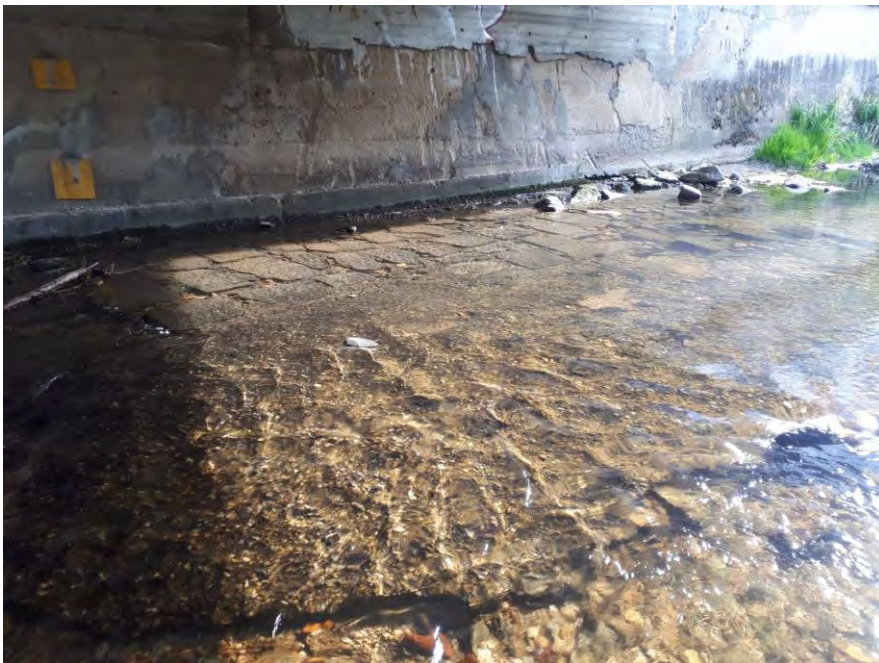
Hart verbaute Gewässersohle ohne Substratauflage im Brückenbereich

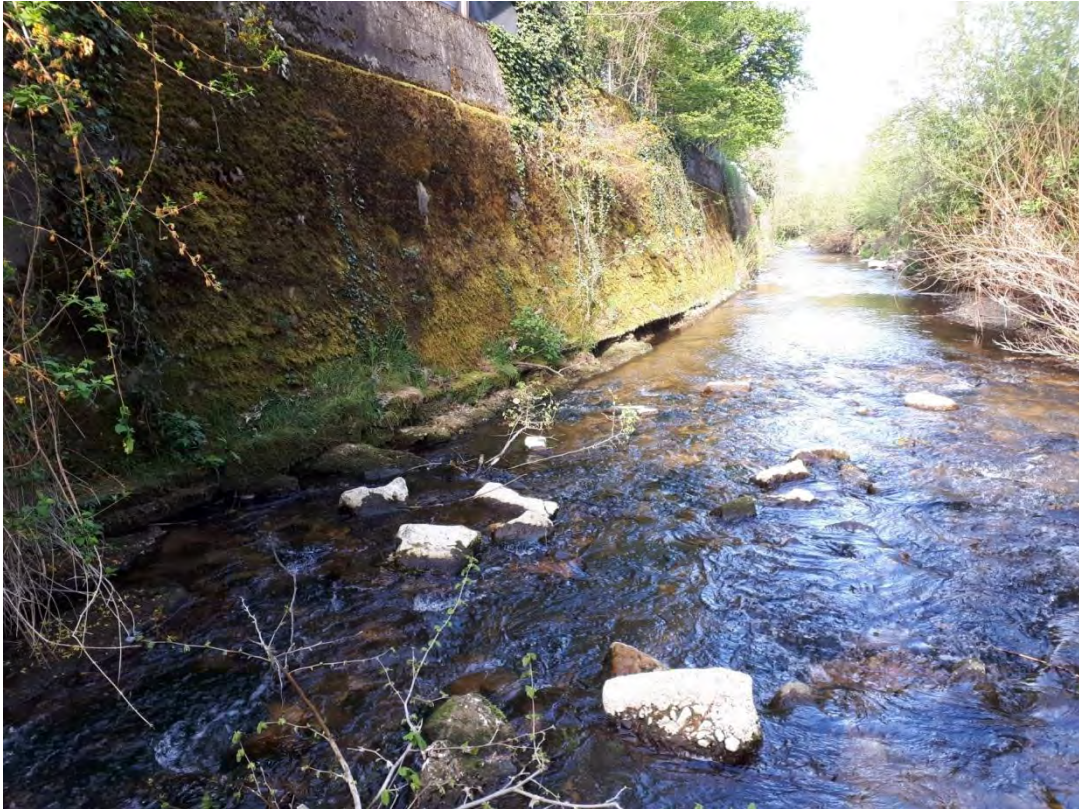
Strukturierte Gewässersohle unterhalb Brücke, beginnende Unterspülung an linker Ufermauer

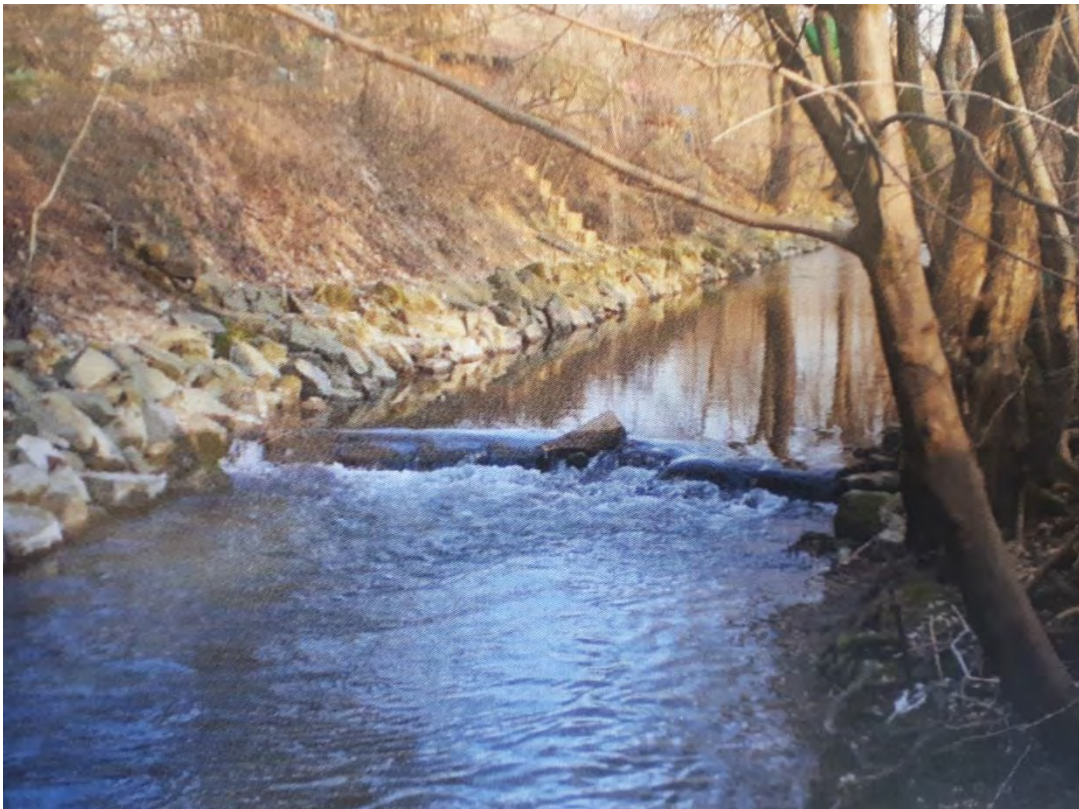
Querbauwerk 9 (Querbauwerke 9a, 9b und 10 sind vergleichbar)

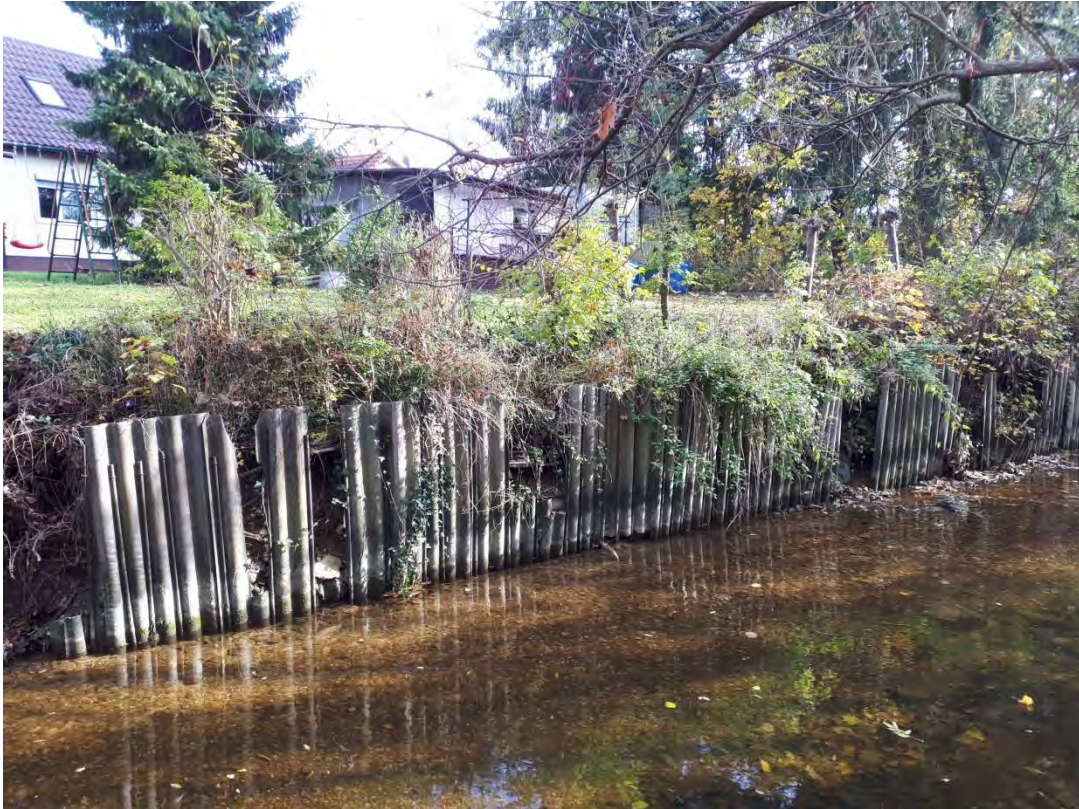
Faserzementplatten (asbesthaltig) Untere Steinstraße 44
