Fotodokumentation BW 118 Lindachbrücke im Zuge der Schlierbacher Straße

**Fotodokumentation:**

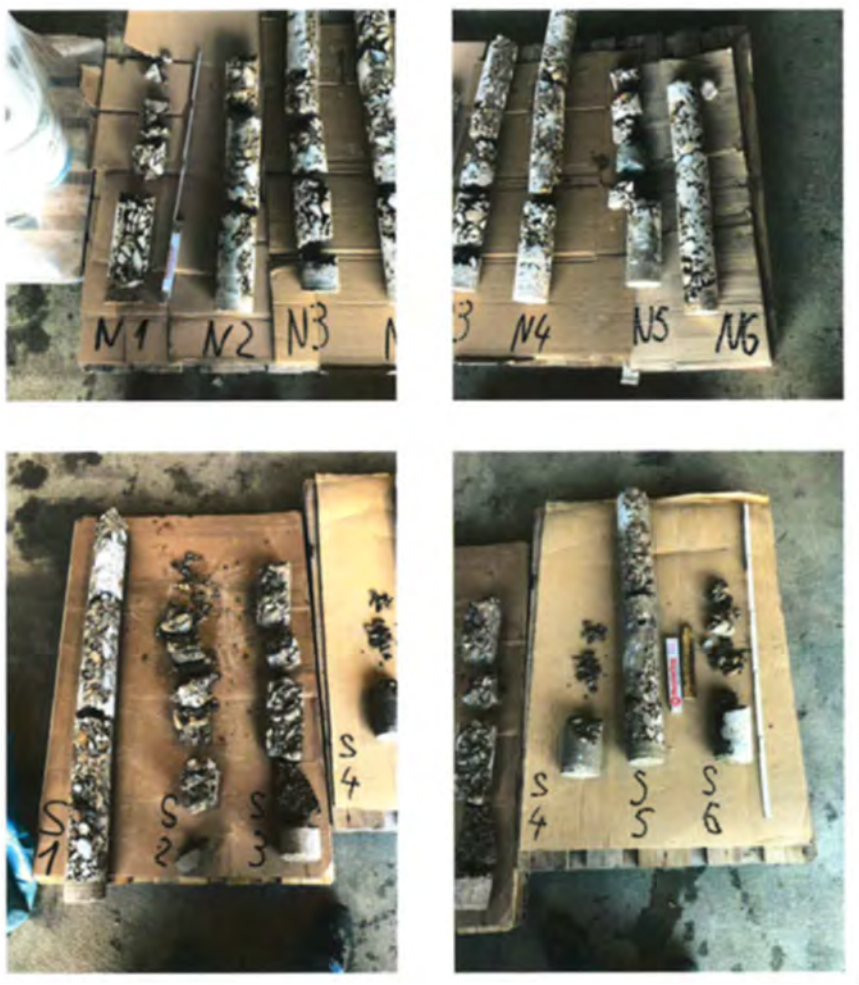
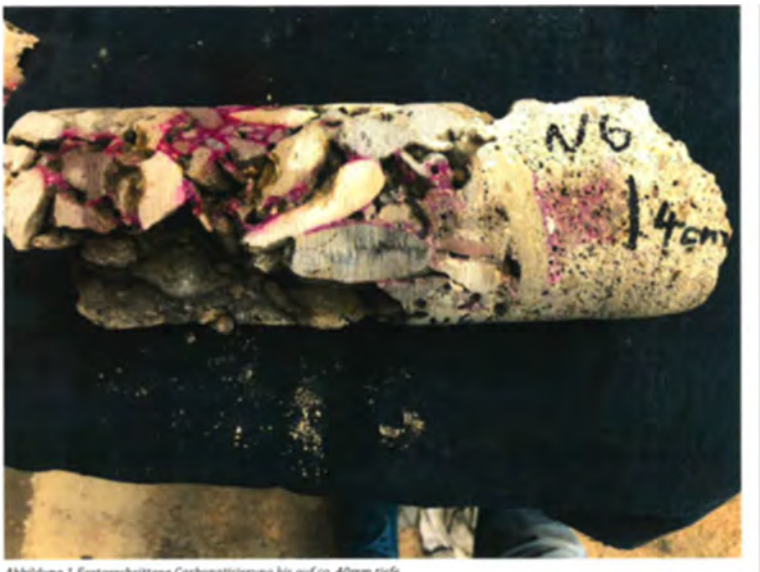
Bohrkerne

Abbildung 1. Eiertombrittene Carbonatitvarnna bis auf ca. 40cm Tiefe
