## Bewertungsübersicht

### BW 199 Gießnaubrücke Bohnau i.Z.d. Einsteinstraße – Sanierung 2022

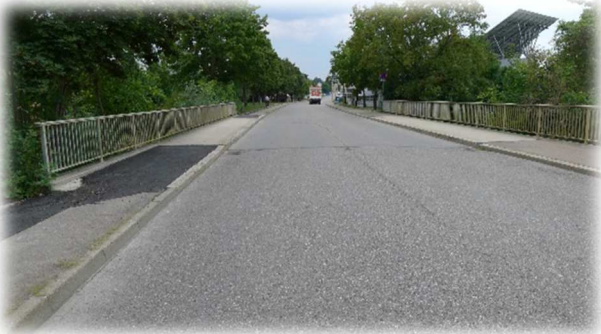
23.08.2018	<b>xxxx</b>	<p>Das Bauwerk befindet sich in einem <b>schlechten Zustand</b>.</p> <p>Widerlager Seite Autobahn: Viele großflächige Abplatzungen im unteren Bereich bis ca. 2 cm tief. Carbonatisierung bis zur freiliegenden Oberfläche. Bewehrung ist noch nicht freigelegt.</p> <p>Die Beschädigung ist auf den Salzgebrauch im Zuge des Winterdienstes zurückzuführen c eine hohe Chloridbelastung ist vermutlich an den Widerlagerwänden vorhanden!</p> <p>Seite Jesingen: Widerlagerstirnwand mit Riss in Feldmitte, unteres Wanddrittel, bis 0,4 mm.</p> <p>Kleine Abplatzungen unter Kappe unterstrom, Rückstände von ablaufendem Wasser an den Flügelwänden deuten auf beschädigte Fugen zwischen Überbau und Flügel.</p> <p>Kammerseitenwände zum Zeitpunkt der Untersuchung trocken, jedoch Feuchtespuren sichtbar.</p> <p>Der Überbau ist im Vergleich zu dem Widerlager/Flügelwänden abgesackt, ca. 1 bis 1,5 cm.</p> <p>Die Fahrbahnfugen zu den Anschlußbelägen, Randsteinen, etc. sind beschädigt und stellenweise offen - Wasser gelangt ins Bauwerk.</p> <p>Fahrbahnbelag Seite Autobahn parallel zur Fuge mehrfach gerissen, an den Fahrbahnrändern zum Überbau hohl liegend.</p>

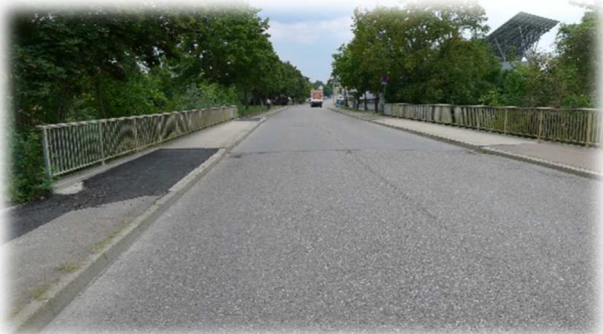
23.08.2018	xxxx	<p data-bbox="1312 288 2096 379">Fahrbahnbelag in der Fläche gerissen, Länge ca. 20 m, Fugen mit Verguss material repariert, reparierte Fugen weitgehendst wieder gerissen, Rißbreite bis ca. 5 cm.</p> <p data-bbox="1312 411 2130 502">Fugen zu den Randsteinen mit Bitumen vergossen, Verguss material weitgehendst von den Randsteinen abgelöst, Fugen offen und verschmutzt, Breite 2 cm.</p> <p data-bbox="1312 534 2141 625">Fugen zu den Anschlußbelägen auf beiden Seiten mit Vergußmaterial, stellenweise gerissen und offen. Offene Mittelfuge im anschließenden Straßenbelag.</p> <p data-bbox="1312 657 2029 716">Anschlußbeläge an beiden Seiten mit Flickstellen und wilden Querrissen.</p> <p data-bbox="1312 748 2085 778">Anschlußbelag neben Randsteinen Seite oberstrom hohl liegend.</p> <p data-bbox="1312 810 2101 869">Anschlußbelag Seite Jesingen beginnt in Fahrbahnmitte zu reißen, die Kante zur Anschlußfuge bricht ab.</p> <p data-bbox="1312 901 2096 960">Gehwegkappen: direkt begangene Betonoberfläche mit mehreren Abplatzungen in der Fläche und an der Kante zu den Bordsteinen.</p> <p data-bbox="1312 992 2112 1083">Seite Autobahnunterstrom: Abplatzungen über stark verrosteter Bewehrung ohne ausreichende Betondeckung. Mehrfach Querrisse (Haarrisse) über die gesamte Gehwegbreite.</p> <p data-bbox="1312 1115 2119 1174">Fugen zu den Randsteinen und den Anschlußbelägen weitgehendst offen, verschmutzt und bewachsen.</p>

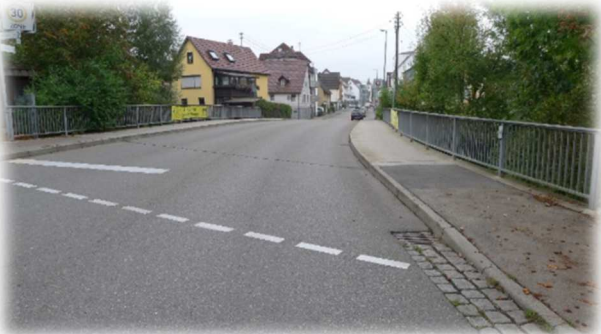
<p>22.08.2016 / 11.10.2016</p>	<p><b>xxx(x)</b></p>	<p>Das Bauwerk ist in einem <b>mäßigen Zustand</b>.</p> <p>Mängel an Widerlager- und Flügelwänden: Abplatzungen und Risse, Wände durch Spritzwasser der Brückenentwässerung bei feuchter Witterung nass.</p> <p>Verschmutzte Einläufe reinigen und Ablaufrohre instand setzen.</p> <p>Schrägstellung bzw. außermittige Brückenlager korrigieren.</p> <p>Lager unterstrom Seite Süd außermittig auf unterer Lagermatte an den vorderen Rand versetzt.</p> <p>Die durch Risse, Aufwerfungen und Setzungen beschädigten bituminösen Fahrbahn- und Gehwegbeläge sind an den Anschlüssen und Übergängen einschließlich der Fugen zu erneuern. In diesem Zuge ist zu prüfen, ob die Brückenabdichtung noch in Ordnung ist.</p> <p>Die Betonschäden wie Risse, defekte und wasserführenden Fugen zwischen Brückenkappe und Kragplatte oberstromseitig, sind instandzusetzen.</p> <p>Beidseitig sind die beschädigten Brückenkappen einschließlich der rostigen Pfostenfüße des Geländers instandzusetzen.</p> <p>Beschädigte Verblendung des unterstromseitigen Rohres DN 200 und verbogene Führungsschienen der unterstromigen Versorgungsleitung instand setzen.</p> <p><b>Die Tragfähigkeit und Standsicherheit des Bauwerks sind durch die festgestellten Mängel und Schäden nicht beeinträchtigt.</b></p>

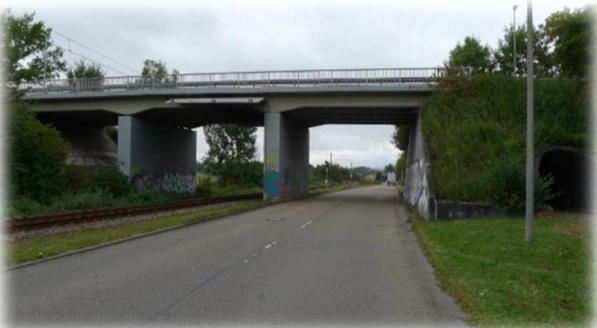
<p>22.08.2016 / 14.10.2016</p>	<p><b>xxx(x)</b></p>	<p>Das Bauwerk ist <b>noch</b> in einem <b>mäßigen Zustand</b>.</p> <p>Altes, vor ca. 25 Jahren generalüberholtes Brückenbauwerk mit erweitertem Brückenneubau Seite Ötlingen.</p> <p>Beschichtungen der Stützen, Widerlager- und Flügelwände vielfach beschädigt, mehrere Risse, Hohlstellen und Abplatzungen. Dauerelastische Fugen öffnen sich an den Fugenflanken.</p> <p>Beschichtung der Lager stellenweise abgeplatzt. Stahlbauteile der Lager angerostet.</p> <p>Überbau mit punktuellen Beschädigungen, z. B. Abplatzungen und Ablösungen, Risse an der Beschichtung.</p> <p>Seite Wendlingen Abplatzungen, Rissbildung und versinterte, trockene Stellen im Bereich der Tropfüllen und Kappen/ Gesimse bzw. Untersichten: Hohlstelle Untersicht Brücke Mitte Gleis. Fester Verbund, keine Ausbrüche bzw. Rißbildung.</p> <p>Hohlstelle Untersicht Brücke Bereich westlicher Seite Querträger östlicher Randbereich Gleis. Fester Verbund, keine Ausbrüche bzw. Rißbildung.</p> <p>Fahrbahn und Gehweg an den Übergangsstellen hinter dem Überbau beschädigt. Offene und bewachsene Risse, abgesackte Beläge und Randsteine, sowie Beschädigungen in der Kappen- und Gehwegbeschichtung. Übergangskonstruktion zwischen Fahrbahnüberbau und Gehwegbrücke mit Rost an den Profilen, stellenweise mit Blasenbildung.</p>

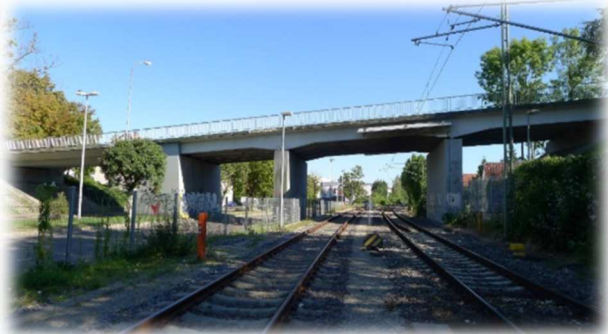
<p>23.08.2016 / 25.08.2016 / 14.10.2016</p>	<p>xxx(x)</p>	<p>Das Bauwerk ist <b>noch</b> in einem <b>mäßigen Zustand</b>.</p> <p>Beschichtung platzt im Widerlagerbereich ab. Widerlagerstirnwand mit Riss an der Ecke Auflagerbank.</p> <p>Pfeiler teilweise mit Graffiti besprüht. Oberflächenschutzsystem löst sich im unteren Bereich der Straßenseite großflächig ab. Unterer Eckbereich Seite Innenstadt großflächig abgerissen und hohl liegend, Ausbruch im Fußbereich und hohl liegend.</p> <p>Beidseitig massive Verschmutzungen durch Taubenkot an den Wandflächen unterhalb der Brückenauflegerbank.</p> <p>Seite LUG mehrere Risse in der Beschichtung. Zarge Türe verbogen. Besichtigung der Innenseite des Pfeilers konnte wegen fehlen des Schlüssels nicht durchgeführt werden.</p> <p>Der Pfeiler 1 konnte wegen dem fehlenden Schlüssel nicht begangen werden.</p> <p>Schäden an den Lagern mit Spaltkorrosion an den Rändern Spritzbetonschicht der Pendellager stellenweise nicht mehr vollständig vorhanden, Lager mit Rostbefall an Kanten und Rändern. Elastomerlager in Richtung Innenstadt verschoben und mit Spritzbeton teilweise überdeckt.</p> <p>Lager; teilweise mit leichter Schrägstellung.</p> <p>Spritzbetonschicht an den Lagerplatten und Pendellager blättert und platzt teilweise ab, darunter verrostet, vor allem bei den außenliegenden Lagern; mit leichter Schrägstellung Richtung Widerlager.</p>

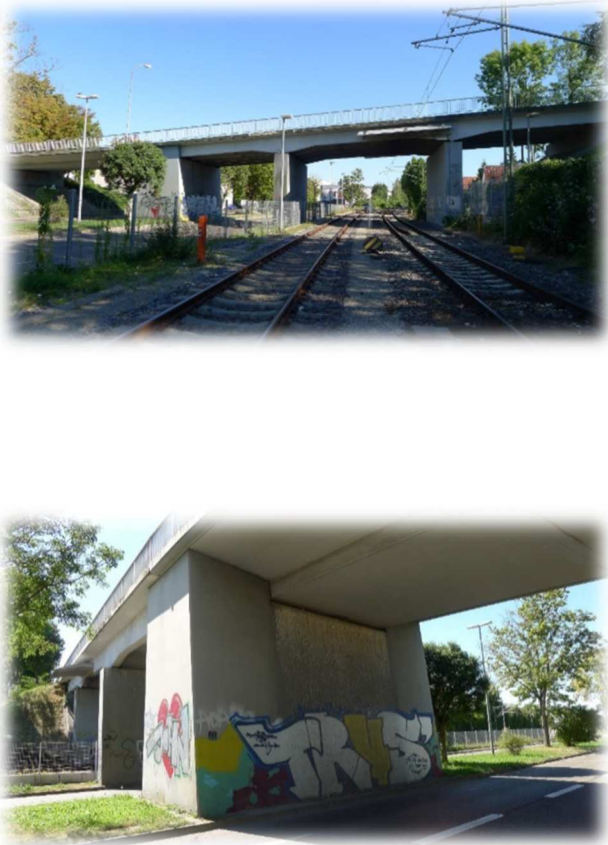
<p>23.08.2016 / 25.08.2016 / 14.10.2016</p>	<p><b>xxx(x)</b></p>	<p>Übergangskonstruktion Fugenspalt verschmutzt, bewachsen, Übergang undicht; seitliche Abdeckbleche mit Spaltkorrosion an den Rändern verbogen, verwittert, Beschichtung gerissen, Überbau an den Rändern ausgebrochen;</p> <p>Übergangskonstruktion im Straßenbereich mit Fugenmaterial überzogen; im Gehwegbereich und an den Stirnseiten zur Straße stark korrodiert und Höhenversätze.</p> <p>Anfahrtschäden an der Untersicht, Tropftüllen versintert, Beschichtung der Gesimse und Träger weist Risse über der Fahrbahn auf und löst sich in vielen Bereichen ab. Abplatzungen an den Brückenkappen und Risse.</p> <p>Gehwegbelag teilweise abgesackt und stellenweise hohl liegend, Flickstellen. Fugen entlang den Abschlußprofilen teilweise offen, gerissen; Abschlußprofile teilweise mit Fugenmaterial oder mit Asphalt überzogen.</p> <p>Schäden im Bereich der Fugen und im Straßenbelag (Risse, Setzungen etc.).</p> <p>Fahrbahnbelag auf Brücke partiell uneben mit grober Textur, Abplatzungen, offene Risse, Flickstellen, beide Wila's mit grober Struktur und Flickstellen.</p> <p>Asphaltbelag vor Übergangprofil Innenstadt hohl liegend.</p> <p><b>Die Tragfähigkeit und Standsicherheit des Bauwerks sind durch die festgestellten Mängel und Schäden nicht beeinträchtigt.</b></p>

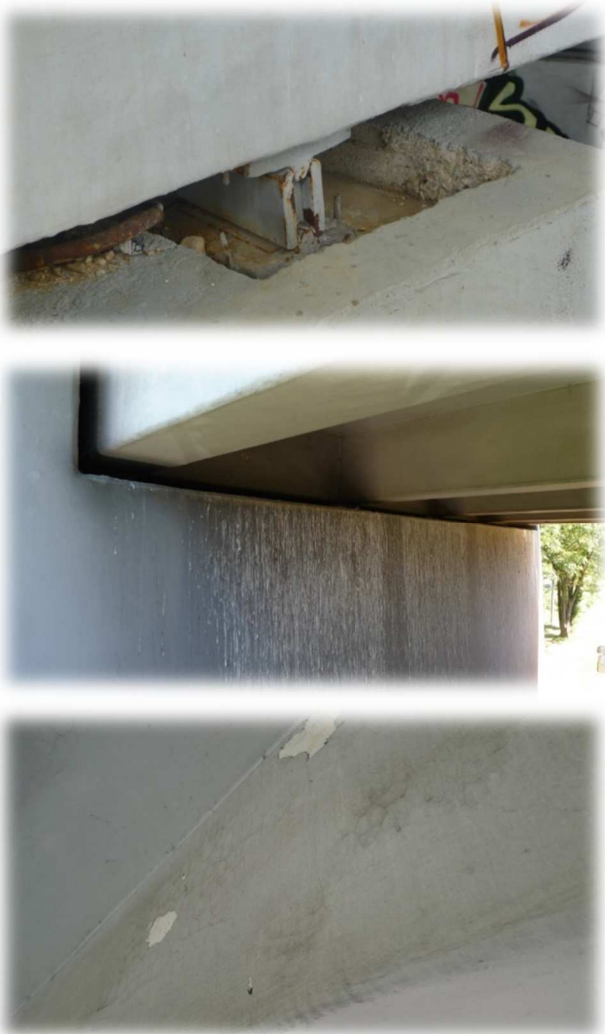
<p>23.08.2016 / 25.08.2016 / 14.10.2016</p>	<p><b>xxx(x)</b></p>	<p>Auflager Brücke angerostet.</p> <p>Massive Verunreinigung der Widerlager und Stützen mit Taubenkot.</p> <p>Abplatzungen und Rissbildungen an der vorhandenen Beschichtung.</p>

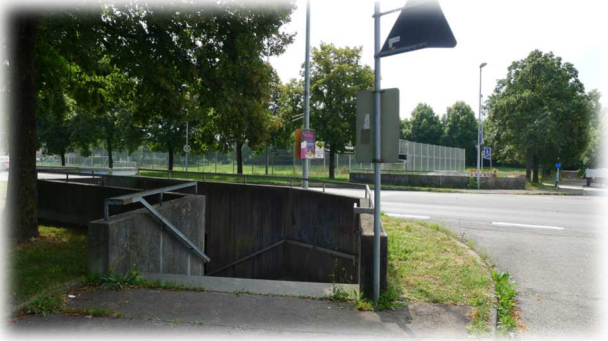
18.08.2016	xxxx	<p data-bbox="1317 386 1921 418">Das Bauwerk ist in einem <b>schlechten Zustand</b>.</p> <p data-bbox="1317 443 2123 689">Widerlager Seite Stadion: Die Betonoberflächen der Wände und Brüstungen weisen infolge zu geringer Betonüberdeckung (ca. 0,5 cm) viele Betonabplatzungen über zum Teil stark verrosteter Bewehrung auf. Die Carbonisierungstiefe beträgt ca. bis 1,5 cm. Betonoberflächen verwittert, bemoost, bereits verspachtelte Bereiche hohl liegend mit Abplatzungen. Brüstungsoberseite an der Straße im Bereich der Geländerbefestigung gerissen.</p> <p data-bbox="1317 715 2087 801">Fuge auf der rechten Seite des Treppenabgangs ist außen dauerelastisch ausgeführt und an der Innenseite ist sie mit Beton verfüllt. Am Rand der Fuge haben sich Risse gebildet.</p> <p data-bbox="1317 826 2123 976">Treppenabgang: Die Fuge ist auf der linken Seite dauerelastisch ausgeführt; der Beton neben der Fuge ist auf ganzer Höhe gerissen, mit massiven Betonabplatzungen und Ausbrüchen über verrosteter Bewehrung. Im unteren Bereich deutet das Schadensbild auf Wasseraustritt hin.</p> <p data-bbox="1317 1008 2132 1158">Widerlager Seite Sudetenstraße: Senkrechte Betonoberflächen der Wände und Brüstungen an Außen- und Innenseite mit vielen Betonabplatzungen über zum Teil stark verrosteter Bewehrung. Bewehrung mit Querschnittsminderung (Absplitterung an Stabstahl).</p> <p data-bbox="1317 1184 2123 1305">Überbau Seite Stadion: Vorderkante der Decke alte Sanierung über stark verrosteter Bewehrung auf gesamter Breite komplett abgeplatzt; Bewehrung frei liegend.</p> <p data-bbox="1317 1337 2101 1423">Erste Blockfuge auf der rechten Seite an den Flanken gelöst, Fuge undicht, Wasseraustritt im Fußbereich; Boden in Verlängerung der Fuge gerissen.</p>

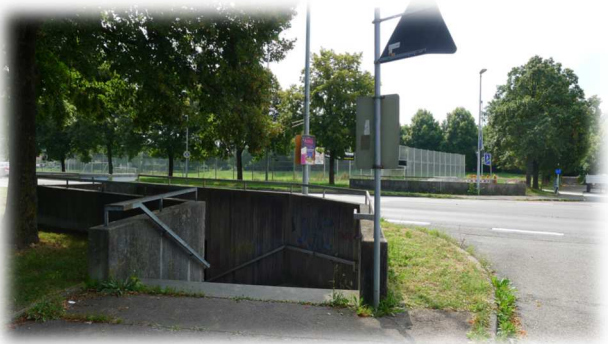
18.08.2016	xxxx	<p data-bbox="1312 288 2083 347">Fugenmaterial der Blockfugen stellenweise gerissen, jedoch kein Wasseraustritt.</p> <p data-bbox="1312 379 2136 563">Überbau Seite Sudetenstraße: Fuge zwischen UK Decke und Portal gerissen, Fuge verwittert, feucht und tropft, starke Sinterungen. Im Fugenbereich Abplatzungen über verrosteter Bewehrung. Portalfuge zur Treppenwand gerissen, offen, im unteren Bereich Wasseraustritt.</p> <p data-bbox="1312 595 2051 686">Asphaltbelag vor und hinter der Unterführung abgesackt. Seite Kirchheim bis 2 cm, Seite Jesingen bis 4 cm, verstärkt in den Randbereichen vor dem Bordstein.</p> <p data-bbox="1312 718 2136 777">Fahrbahnmarkierungen an vielen Stellen ausgebrochen. Belag neben Markierung gerissen.</p> <p data-bbox="1312 809 2123 962">Betonoberflächen im Bereich der beiden Portale Unterführung /Treppenaufgänge gerissen, feucht. Oberfläche in Verlängerung der Blockfugen mehrfach in Querrichtung gerissen. An vielen Stellen hohl liegend, im Bereich von Rissen und Fugen aber auch in der Fläche.</p> <p data-bbox="1312 994 2114 1053">Fugen zu den Anschlußbelägen an beiden Treppenabgängen offen, Anschlußbelag an den offenen Fugen hohl liegend.</p> <p data-bbox="1312 1085 2119 1176">Anschlussbeläge nach den Aufgängen mit vielen Rissen, alle Fugen und Nähte geöffnet, verschmutzt und bewachsen, sehr wellig, mit vielen hohl liegenden Bereichen.</p> <p data-bbox="1312 1208 2136 1319">Das verzinkte Geländer rostet, zum Teil sind die Profile durch inneren Rostbefall ausgewölbt und an den Profilkanten gerissen (Handlauf, Pfosten).</p>

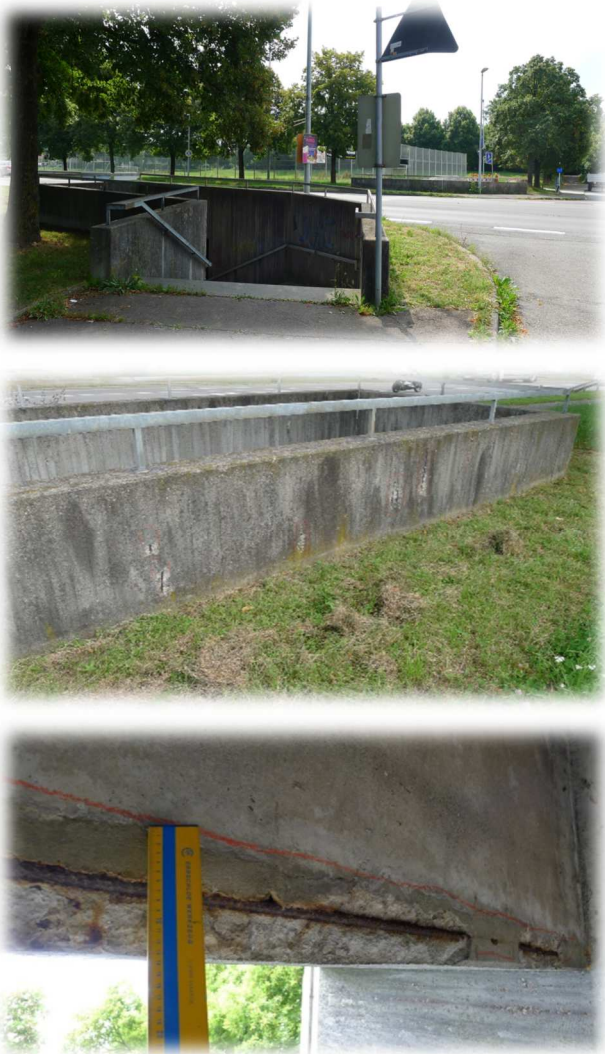
18.08.2016	xxxx	<p data-bbox="1312 336 2141 424">Beschädigte Verblendung des unterstromseitigen Rohres DN 200 und verbogene Führungsschienen der unterstromigen Versorgungsleitung instandsetzen.</p> <p data-bbox="1312 464 2074 552">Am Treppenabgang sind 7 Stufen gerissen und hohl liegend. An mehreren Stufen sind infolge Frost-Tausalz-Schädigungen Abplatzungen entstanden.</p> <p data-bbox="1312 807 2154 863">Freiliegende Bewehrung durch mangelnde Bewehrungsüberdeckung und Carbonatisierung des Stahlbetons.</p>

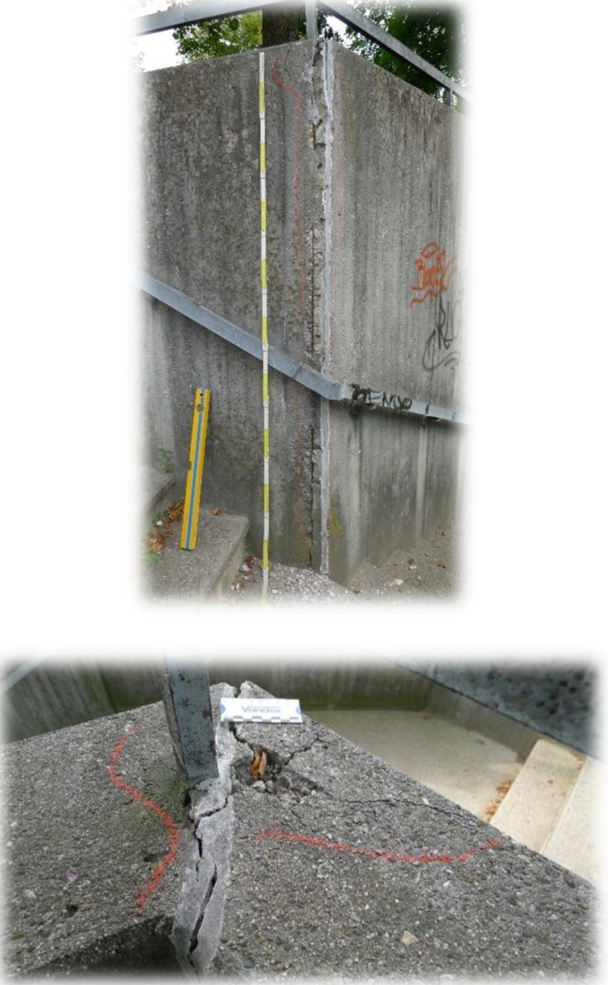
<p>18.08.2016</p>	<p>xxxx</p>	<p>Freiliegende Bewehrung durch mangelnde Bewehrungsüberdeckung und Carbonatisierung des Stahlbetons, sowie durch Wasserzutritt und Frosteinwirkung.</p> <p><b>Die Tragfähigkeit und Standsicherheit des Bauwerks sind durch die festgestellten Mängel und Schäden nicht beeinträchtigt.</b></p>

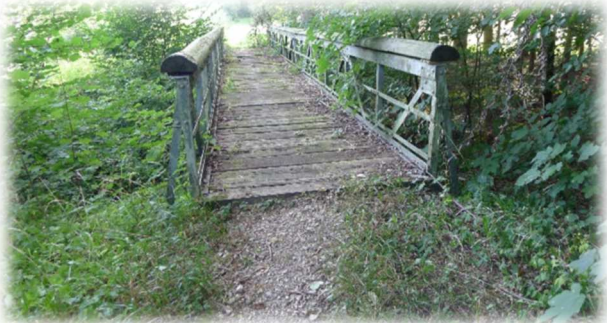
22.08.2018	XXXX	<p data-bbox="1312 386 1917 411">Das Bauwerk ist in einem <b>schlechten Zustand</b>.</p> <p data-bbox="1312 450 2018 507">Farbanstrich der Stahlträger blättert ab, Träger und Streben mit Roststellen und stellenweise bemoost.</p> <p data-bbox="1312 545 2136 635">Direkt begangener Holzbohlenbelag stellenweise mit weichen Stellen, zum Zeitpunkt trocken. Höhenversätze im Bereich OK Belag bis zu ca. 2 cm (Stolpergefahr).</p> <p data-bbox="1312 667 2145 692">Geländer H = ca. 88 - 95 cm entspricht nicht den gültigen Vorschriften.</p> <p data-bbox="1312 730 2136 788">Geländerhöhe entspricht nicht den derzeit gültigen Vorschriften, Höhe mind. 1,30 m bei Benutzung von Radfahrern.</p> <p data-bbox="1312 826 1928 884">Anschlussbeläge an beiden Widerlagern abgesackt. ⇒ Stolpergefahr!</p> <p data-bbox="1312 916 2029 973">Seite Kirchheim oberstrom: Vorhandener Baum mit Schäden am Stamm droht auf die Brücke zu fallen.</p> <p data-bbox="1312 1037 2123 1094"><b>Die Tragfähigkeit und Standsicherheit des Bauwerks sind durch die festgestellten Mängel und Schäden nicht beeinträchtigt.</b></p>

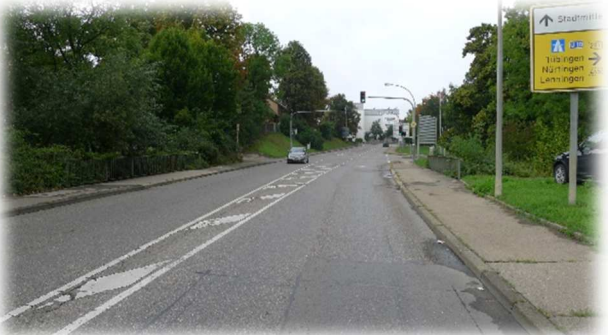
07.09.2018	xxx(x)	<p>Das Bauwerk ist in einem <b>schlechten Zustand</b>.</p> <p><b>Seite Stadtmitte:</b> Rohrleitung entwässern direkt in die Gießnau, Feuchtigkeitsspuren an der Widerlagerwand. Zwischen Wila und Überbau eine Ausbruchstelle und bituminierte Dämmplatten sichtbar mit braunen Verunreinigungen und einzelnen Sinterspuren. Graffiti an den Wänden.</p> <p><b>Seite Jesingen:</b> Zwischen Wila und Überbau bituminierte Dämmplatten sichtbar mit braunen Verunreinigungen und einzelnen Sinterspuren. Graffiti an den Wänden.</p> <p>Die Betongelenke sind durch Weichfaserplatten überdeckt bzw. einbetoniert. Eine Überprüfung war nicht möglich. Einzelne Sinterspuren.</p> <p>Freiliegende und stark korrodierte Bewehrung in Querrichtung fast auf der gesamten Länge der Plattenuntersicht zwischen dem 2. und 3. Betonierabschnitt (gegen Fließrichtung). Oberstromseitig freiliegende Bewehrung mit Sinterspuren an der Untersicht der Brückenkappe.</p> <p>Unterstromseitig Sinterspuren.</p> <p>Keine Entwässerungseinrichtung auf der Brücke vorhanden.</p> <p>Die Überbauuntersicht war zum Zeitpunkt der Prüfung bis auf einzelne Sinterspuren trocken. Ob eine funktionsfähige Abdichtung vorliegt, ist nicht sicher bekannt.</p>

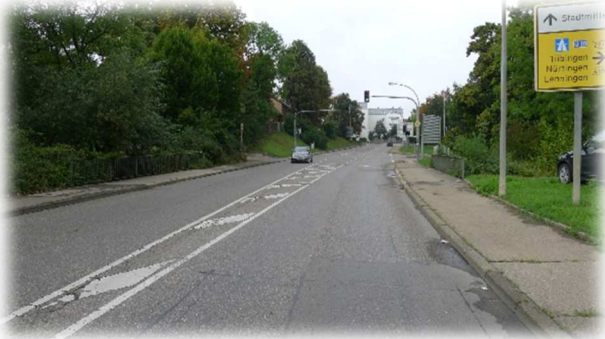
<p>07.09.2018</p>	<p><b>xxx(x)</b></p>	<p>Spurrillen in beiden Richtungsfahrbahnen.</p> <p>Bituminöser Fahrbahnbelag beidseitig mit Flickstellen und offenen und verschmutzten Rissen. Fugen zu den Bordsteinen teilweise bewachsen.</p> <p>Markierung teilweise ausgebrochen und nicht mehr vollständig vorhanden.</p> <p>Gehwegkappen: direkt begangene Betonoberfläche, grobkörnig und verwittert.</p> <p>Fugen zwischen Überbau und Anschlußbelägen bzw. Granitrandstein geöffnet, teilweise bewachsen.</p> <p>Oberstromseitig stellenweise mit großflächigen, tiefen Abplatzungen zwischen Gehwegkappe und Granitrandsteinen.</p> <p>Anschlußbeläge mit Flickstellen. Anschlußbeläge abgesackt.</p> <p>Stahlfüllstabgeländer h = 0,9 m Abstand der Füllstäbe 14 cm (entspricht nicht den derzeit gültigen Vorschriften, Abstand max. 12 cm).</p> <p>Beschichtung stellenweise abgeblättert mit Roststellen, Spaltrost an den Pfostenfußpunkten und am Handlaufende. Mehrere Füllstäbe ebenfalls mit Rostbefall (Lochfraß).</p> <p><b>Die Tragfähigkeit und Standsicherheit des Bauwerks sind durch die festgestellten Mängel und Schäden noch nicht beeinträchtigt.</b></p>

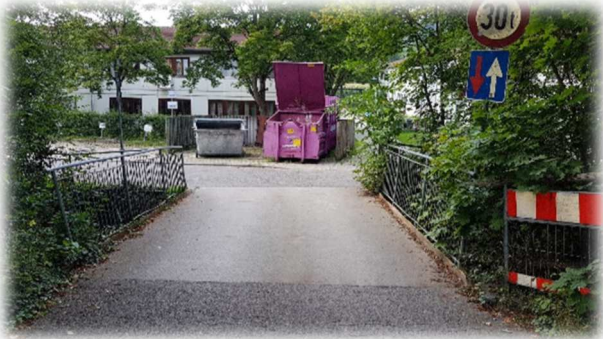
26.09.2019	<p><b>xxxx Neubau empfohlen</b></p>	<p>Das Bauwerk befindet sich in einem <b>schlechten Zustand</b>.</p> <p>Natursteinflügelmauer unterstromseitig in Fließrichtung rechts am Übergang zur betonierten Flügelmauer oberhalb des Wasser-spiegels ausgebrochen, sowie kleine Betonabplatzung oben.</p> <p>Befahrbare Stahlkonstruktion über der Gewölbebrücke beginnt zu korrodieren, sonst soweit sichtbar o.B.</p> <p>Der Fahrbahnbelag besteht aus einer abgesandeten, im Bereich der Fahrspuren bereits stark abgefahrenen Oberfläche.</p> <p>Beschichtung ist partiell im Bereich der Fugen/Plattenstöße abgeplatzt. Die seitlichen Aufkantungen entlang des Fahrbahnbelages sind teilweise verbogen und korrodiert.</p> <p>Stahlfüllstabgeländer, H = 0,935 - 1,15 m hoch. Abstand der Füllstäbe bis A = 12 cm; entspricht nicht den derzeit gültigen Vorschriften [H = 1,30 m (im Bestand)].</p> <p>Beidseitig mechanische Beschädigungen am Geländer vorhanden. Holme, Geländerpfosten, Füllstäbe verbogen, aufgerissen, korrodiert, etc.</p> <p>Unter der Brücke im Abflußquerschnitt sind Micropipes auf der nordwestlichen Widerlagerseite lose verlegt.</p> <p>Verkehrsschild Seite Wohnheime: "Gegenverkehr hat Vorfahrt" ⇔ Schild wackelt.</p> <p><b>Die Tragfähigkeit und Standsicherheit des Bauwerks sind durch die festgestellten Mängel und Schäden noch nicht beeinträchtigt.</b></p>
