Zwischenbericht im Ortschaftsrat Lindorf am 12.07.2021

# UNWETTER JUNI 2021 UND IHRE FOLGEN - ZWISCHENBERICHT -

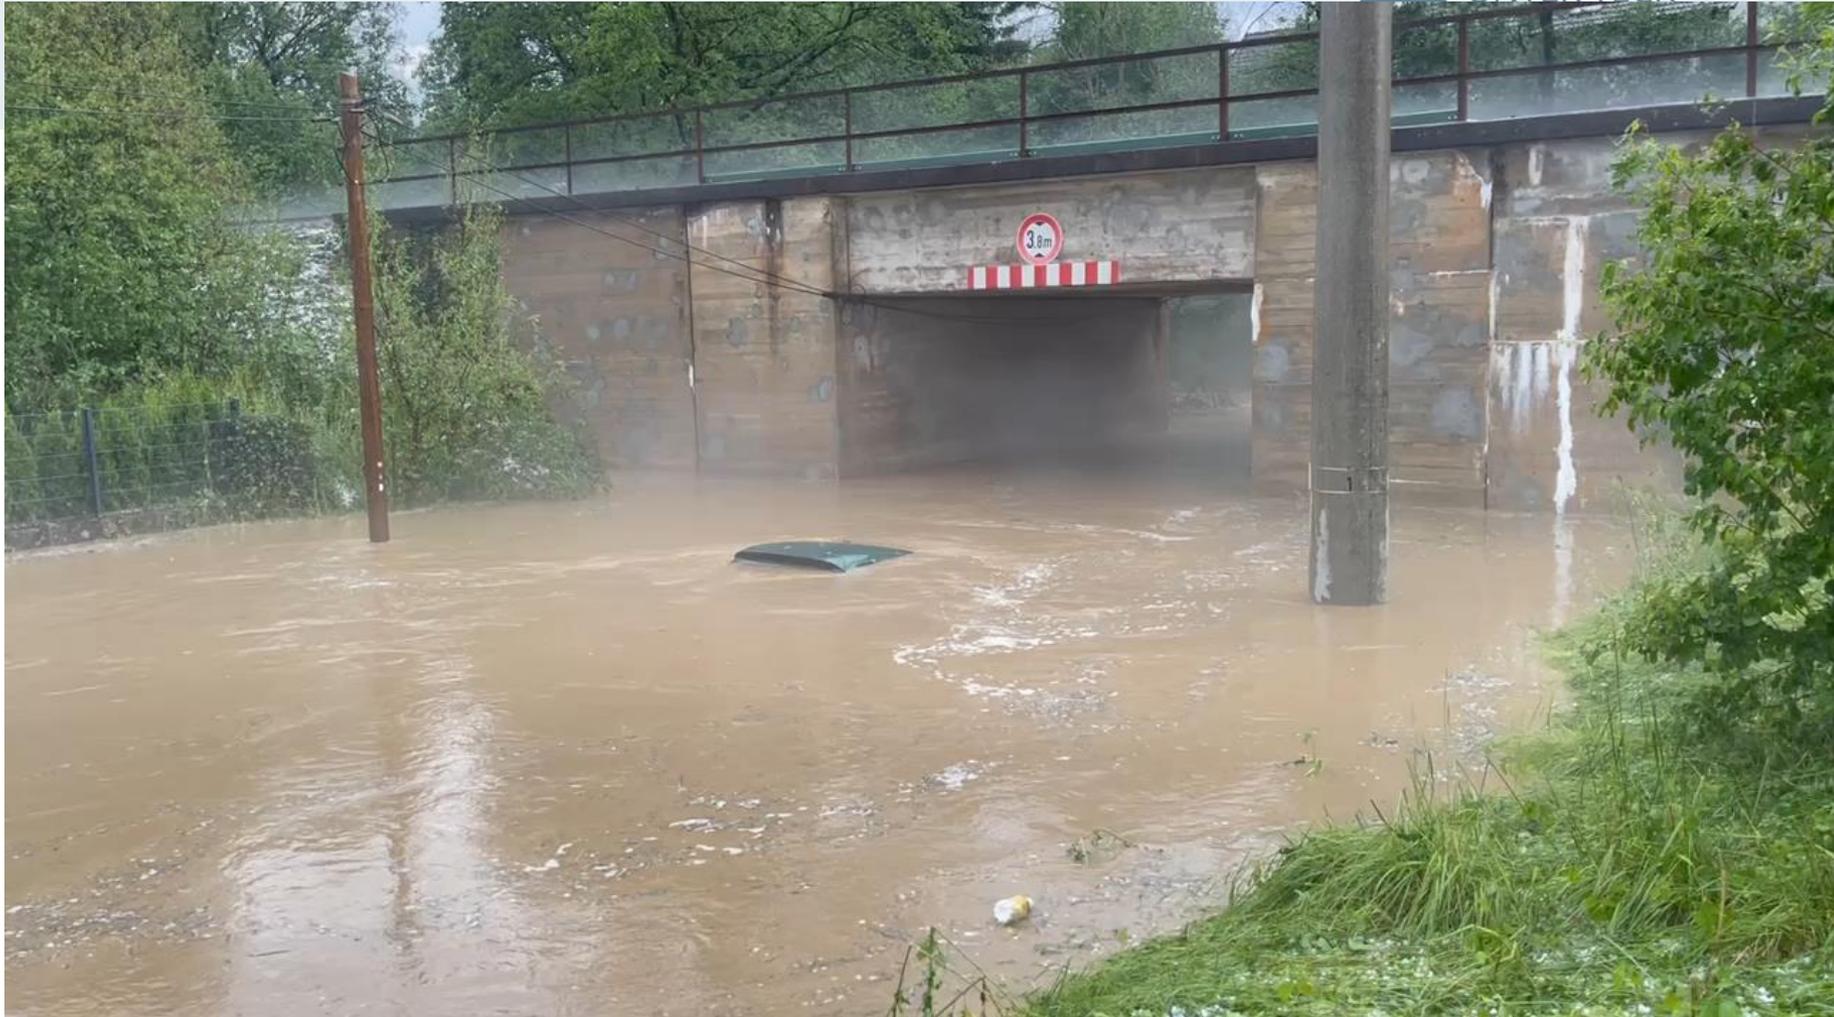
Ötlingen, Bereich Stuttgarter Straße - Dupiggraben  
Quelle: privat

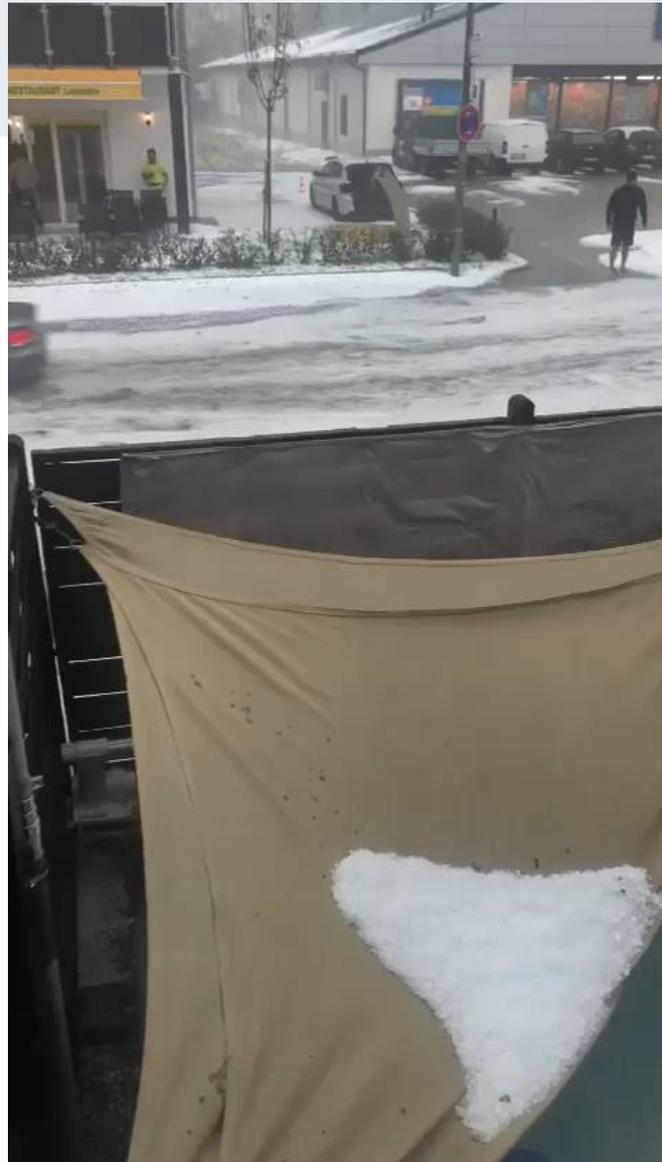
Ötlingen, Bereich Stuttgarter  
Straße – Lidl, Quelle: privat

Hagelproblematik!

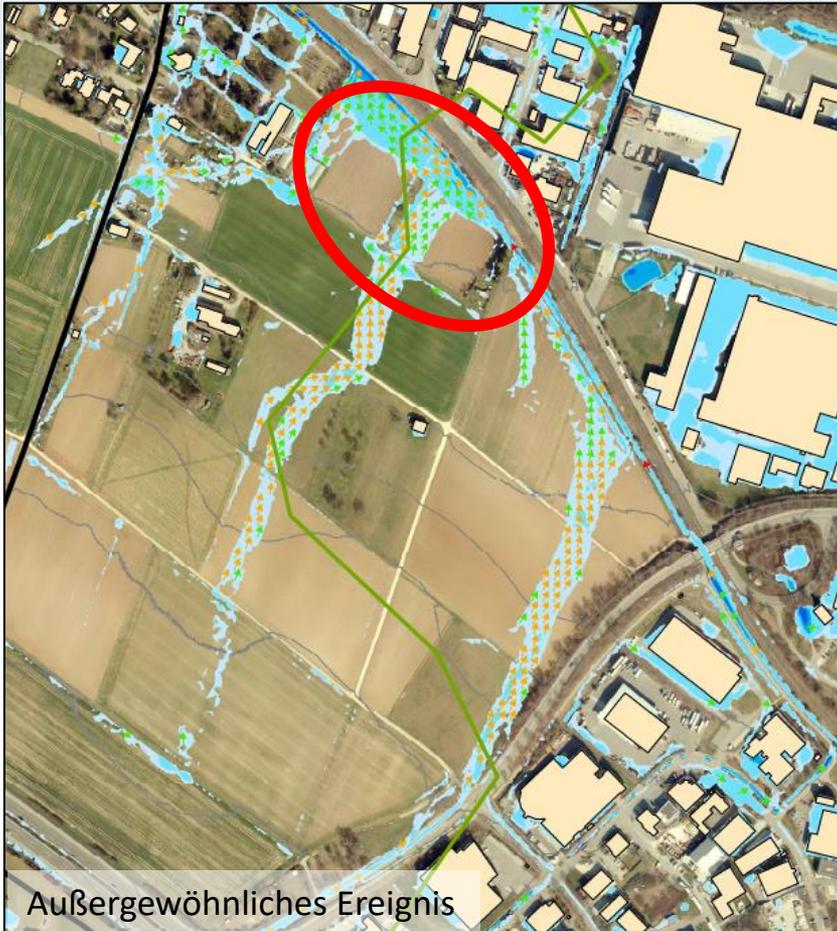
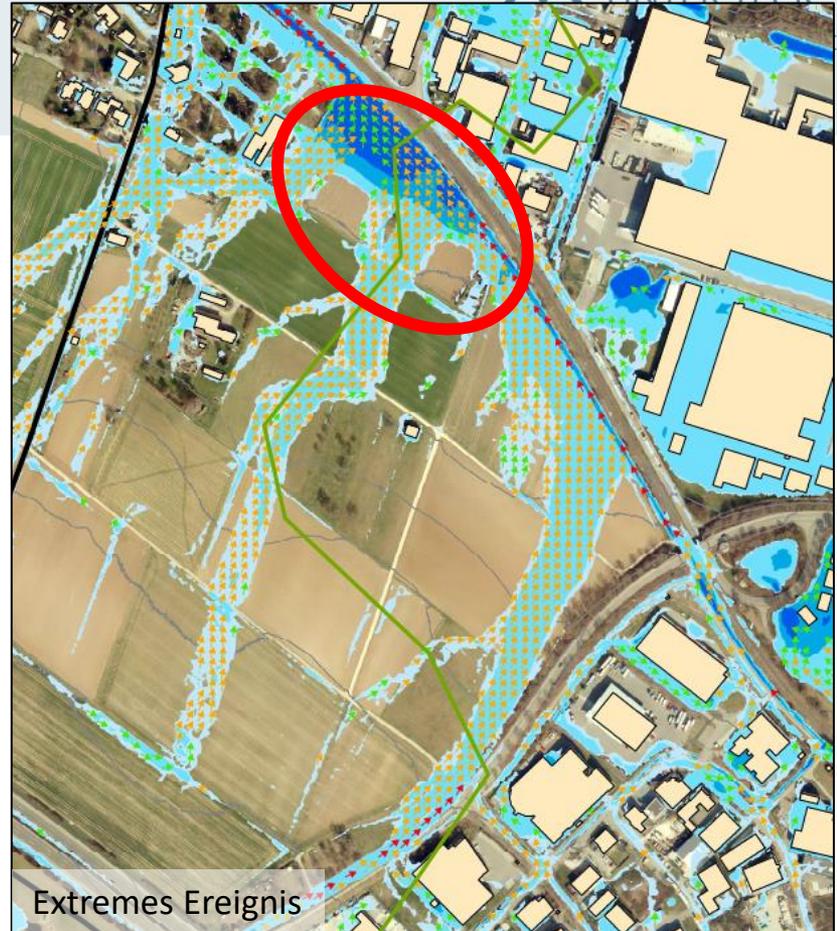
# Bereich Hochwiesen

Maximale Überflutungstiefen [cm]

Maximale Fließgeschwindigkeiten [m/s]

Retentionsraum schaffen / prüfen

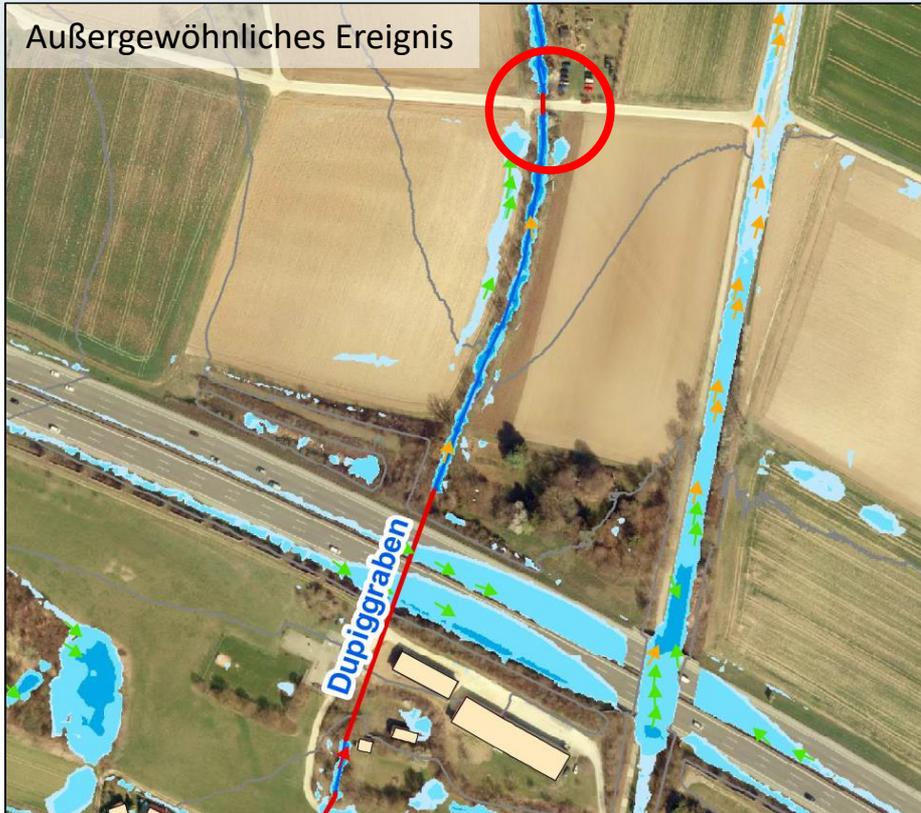
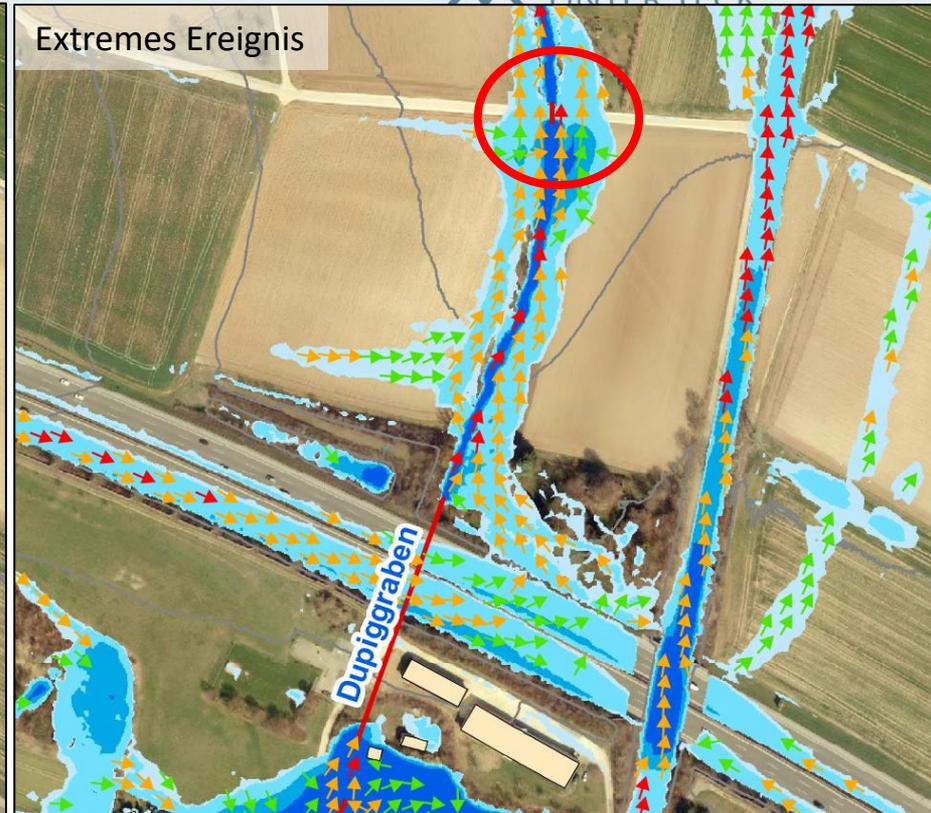
# Bereich Dupiggraben – Brücke unterhalb Lindorf

Maximale Überflutungstiefen [cm]

Maximale Fließgeschwindigkeiten [m/s]

Installation eines Alarmpegels zur Vorwarnung

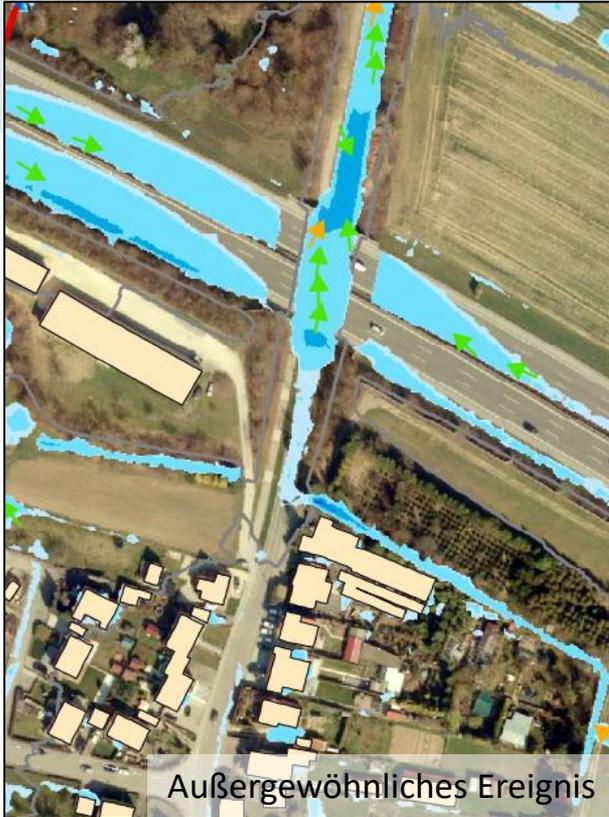
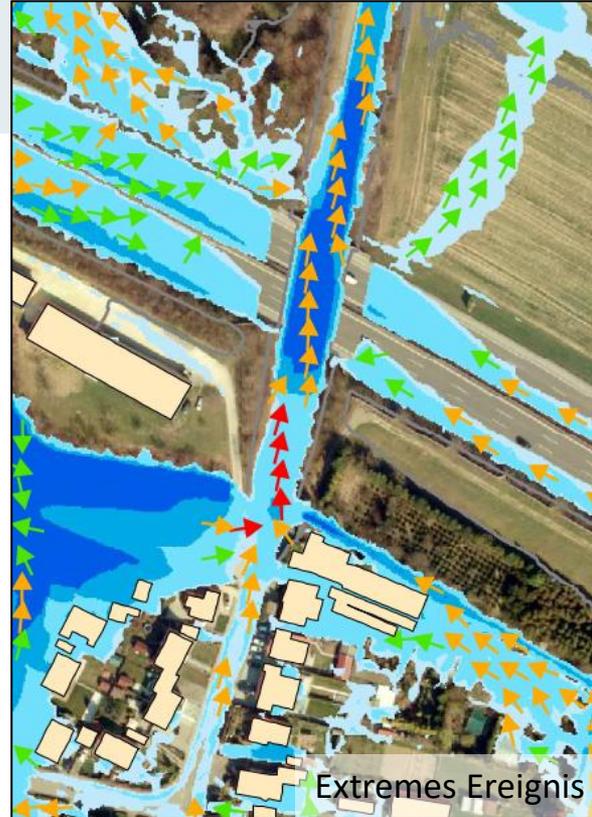
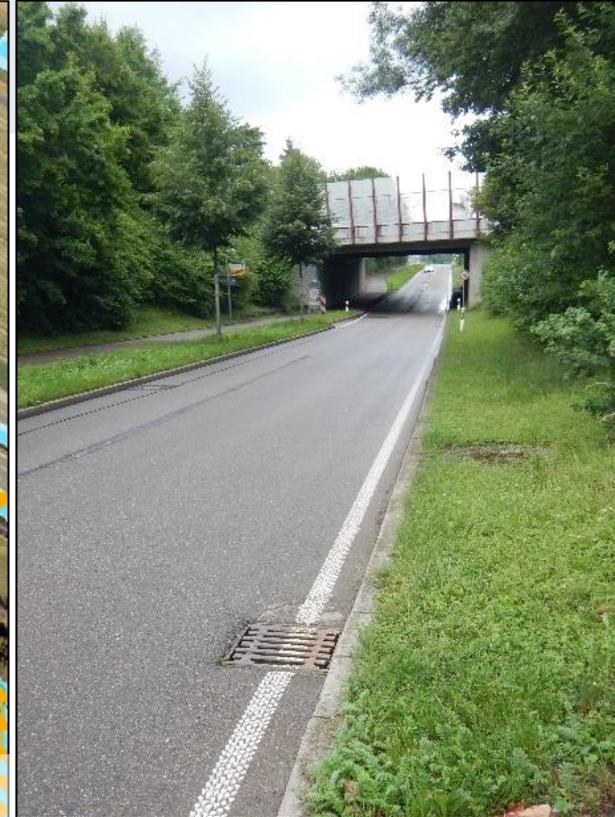
# Unterführung Ötlinger Str. / Stuttgarter Str.

Maximale Überflutungstiefen [cm]

Maximale Fließgeschwindigkeiten [m/s]

Möglichkeiten z.B.:

- Hinweisschilder
- Warnleuchte
- Schranken

Warnhinweise im Falle von Hochwasser durch Starkregen
