FOTODOKUMENTATION ZUR SCHADENSKARTIERUNG

OBJEKT: "Schweizerhaus" - Gartenhaus mit Grotte
Weisestraße 10, 73230 Kirchheim unter Teck

DATUM: Juni 2022

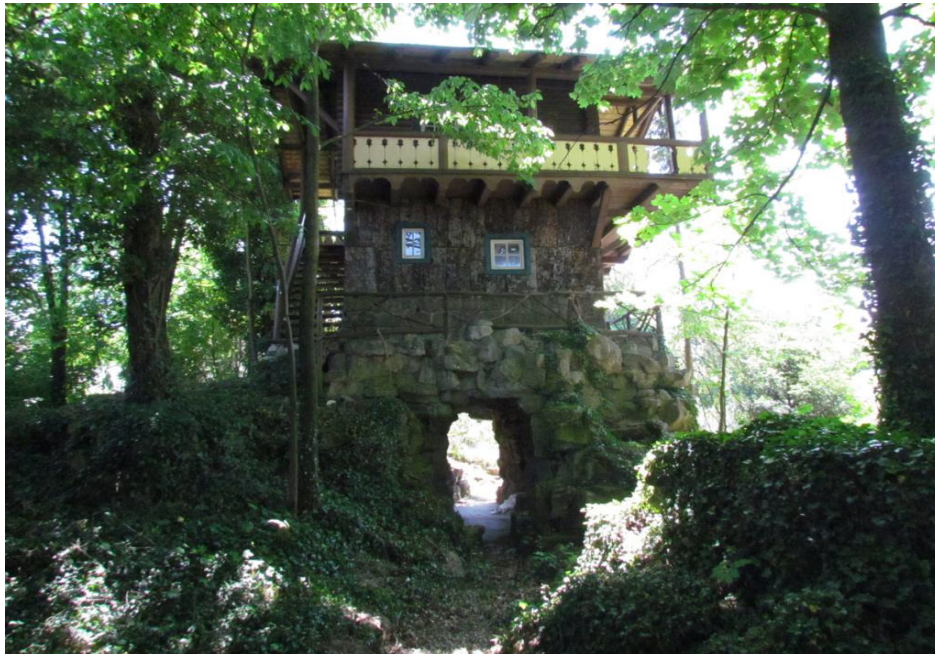
Bild 01: Das "Schweizerhaus" in der Weisestraße in Kirchheim unter Teck

Traufseitige Ansicht von Nord - Westen. Ebenerdiger Zugang zur Grotte.

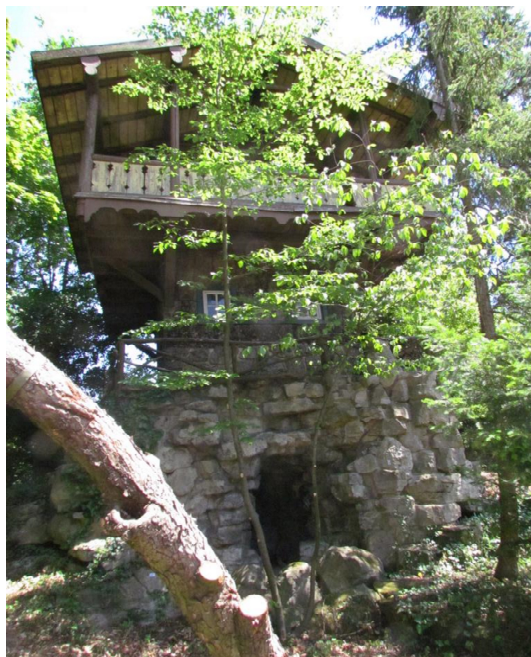
Bild 02: Giebelseitige Ansicht von Süd - Westen

Anflug von Bäumen und Sträucher verhindert den freien Blick auf das Gebäude.

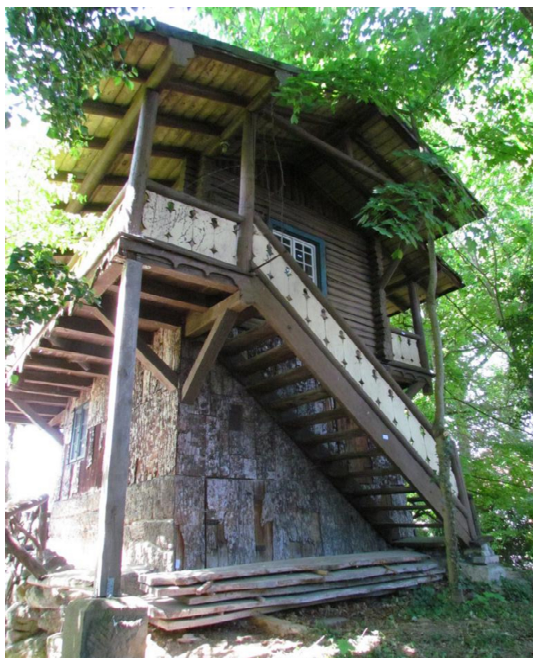
Bild 03: Giebelseitige Ansicht von Nord - Osten

Durch die Aufschüttung von Boden hier der ebenerdige Zugang zum Umgang des Erdgeschosses und zur Aussentreppe in das Dachgeschoss.

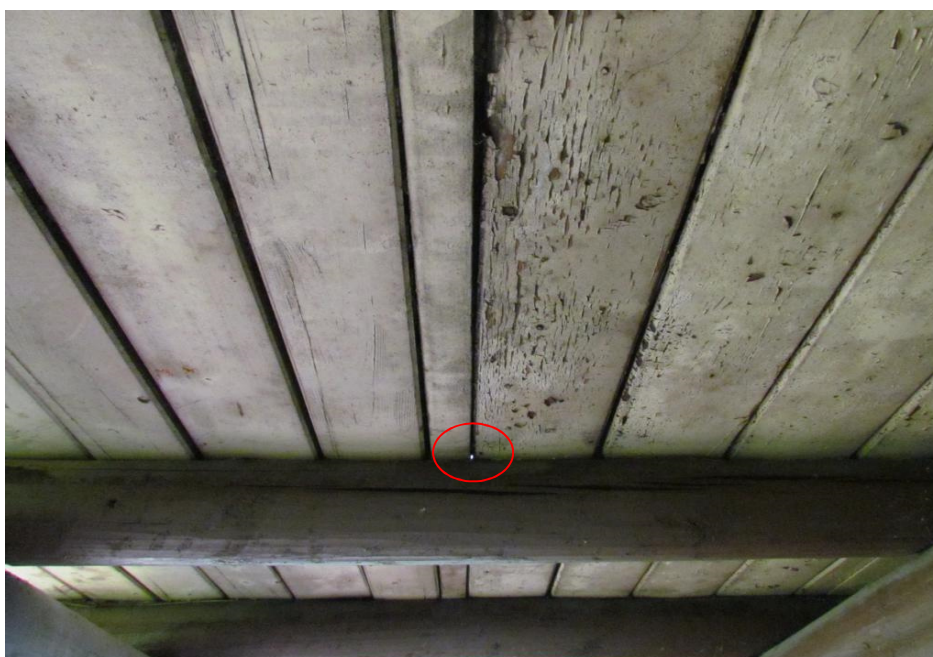
Bild 04: Dachuntersicht aussenliegend, exemplarisch

Durch die undichte Dachbahn dringt Wasser auf die Dachschalung. Schäden an Farbfassung und Pilzschäden am darunterliegenden Holz sind die Folge. Licht scheint durch!

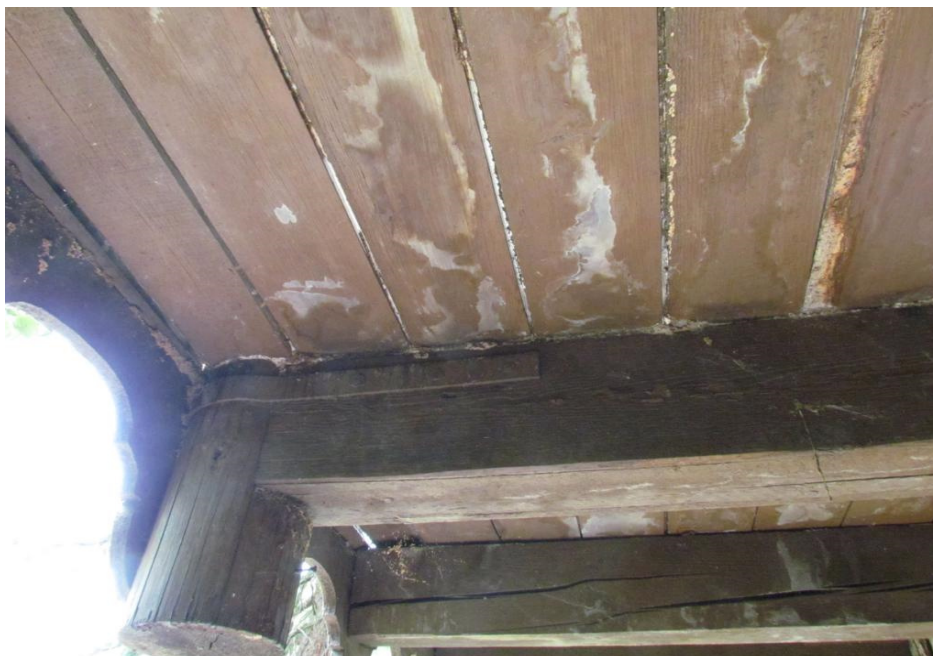
Bild 05: Untersicht Balkon (Decke über EG)

Wassereintritt an der Dachfläche (vgl. Bild 4) durchnässt auch regelmäßig den Balkonboden und schädigt die Balkenlage über dem Erdgeschoss.

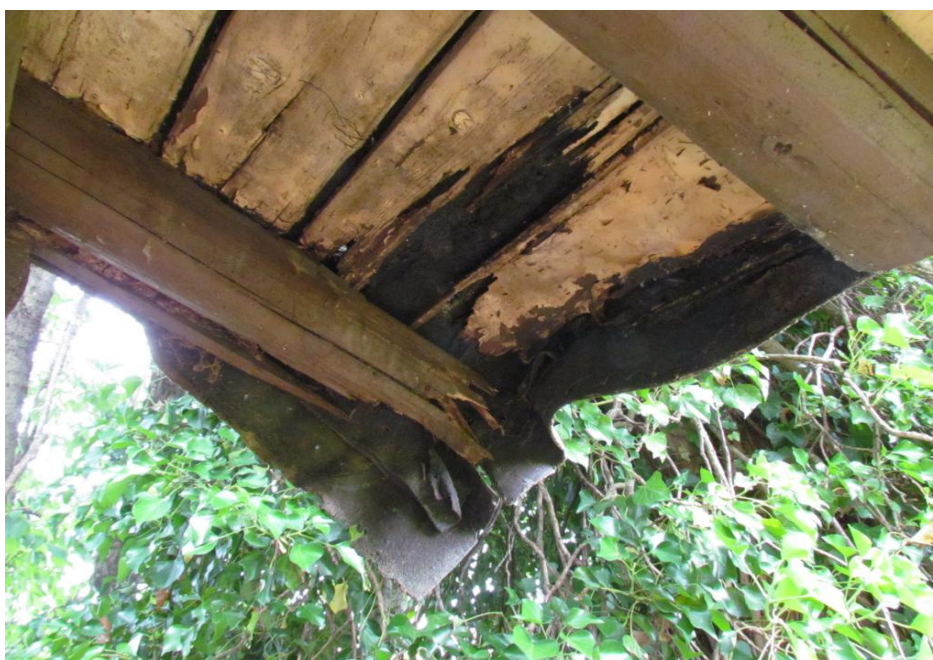
Bild 06: Dachkante Ost- Ecke

Ausbreitung von holzerstörenden Pilzen an Dachschalung und Sparren bis hin zur vollkommenen Zerstörung.

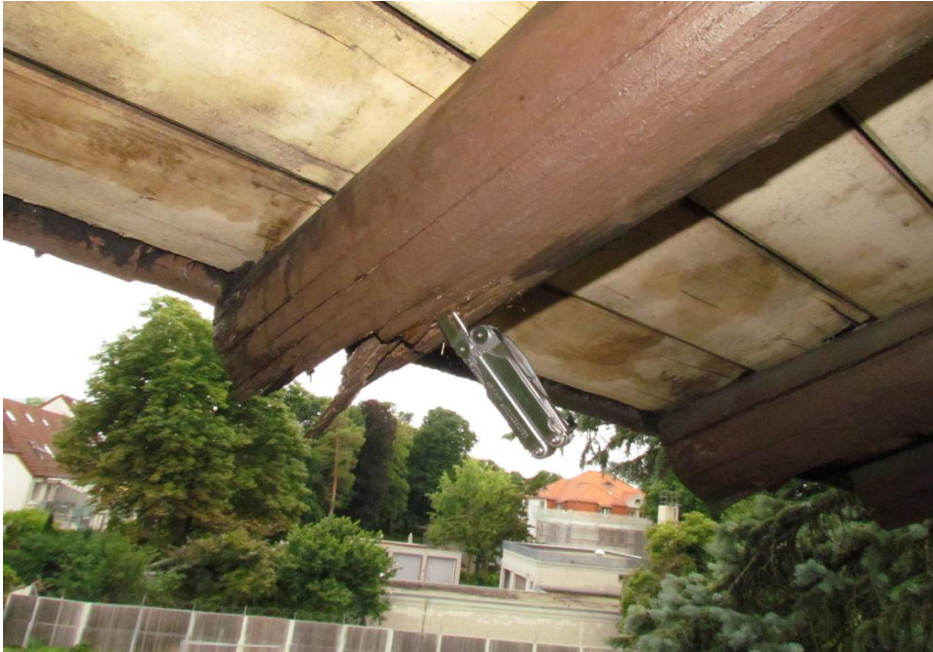
Bild 07: Sparrenkopf, BT 91, Traufe Süd - Ost

Durch Feuchte, Erregerpilze und Ameisenbefall zerstörter Sparrenkopf.

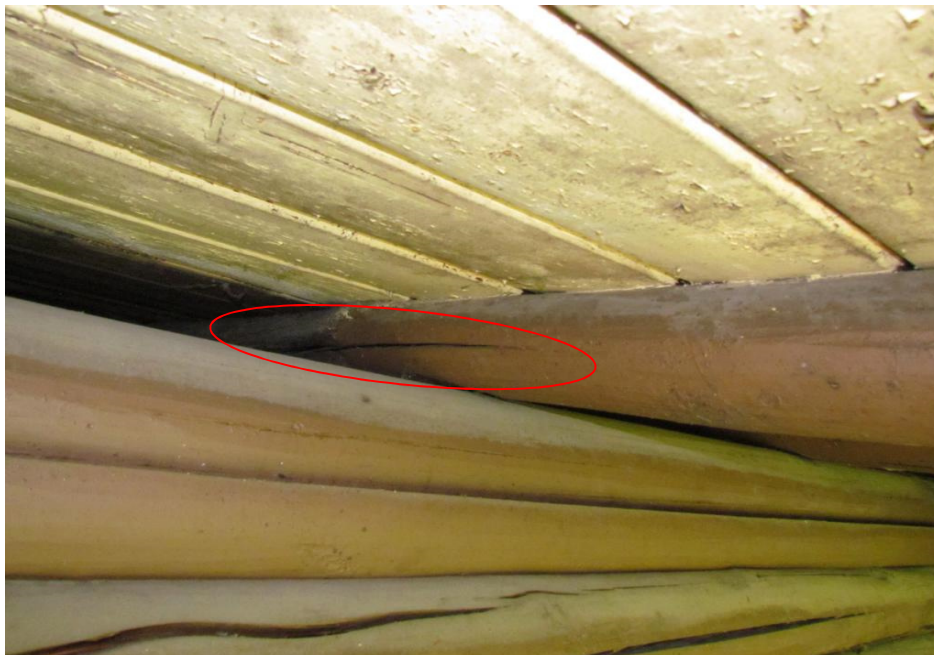
Bild 08: Sparren über Stubenwand, BT 89, Süd - Ost

Vorgeschädigter Sparren reißt und gibt nach. Eine starke Deformierung ist erkennbar.

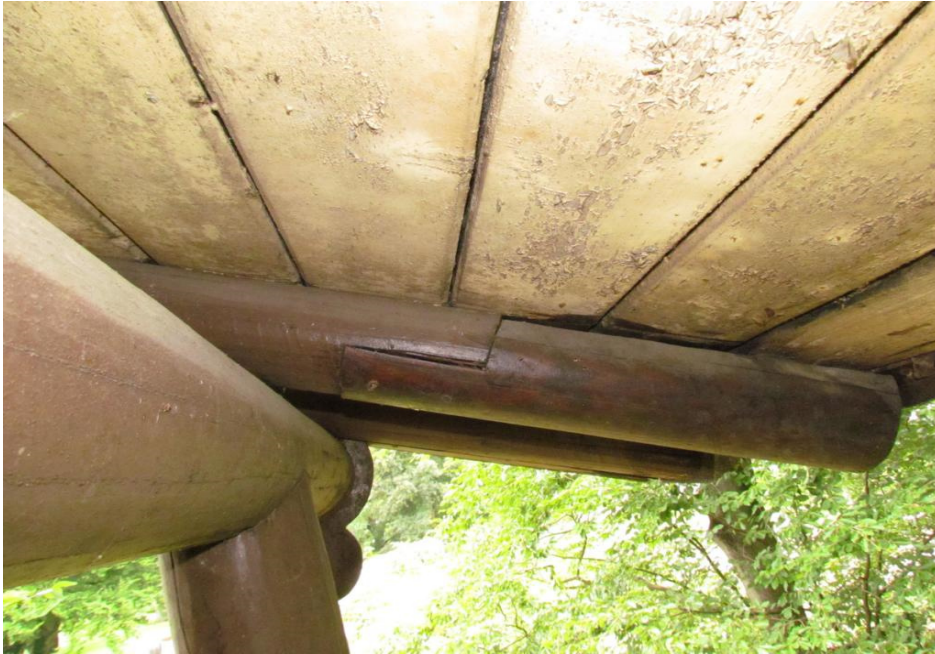
Bild 09: Sparrenkopf West- Ecke, BT 98

Bereits reparierter Sparrenkopf. Liegendes Blatt ist hier statisch unsachgemäß, die Blattlänge zu kurz. Bauteil kippt ab.

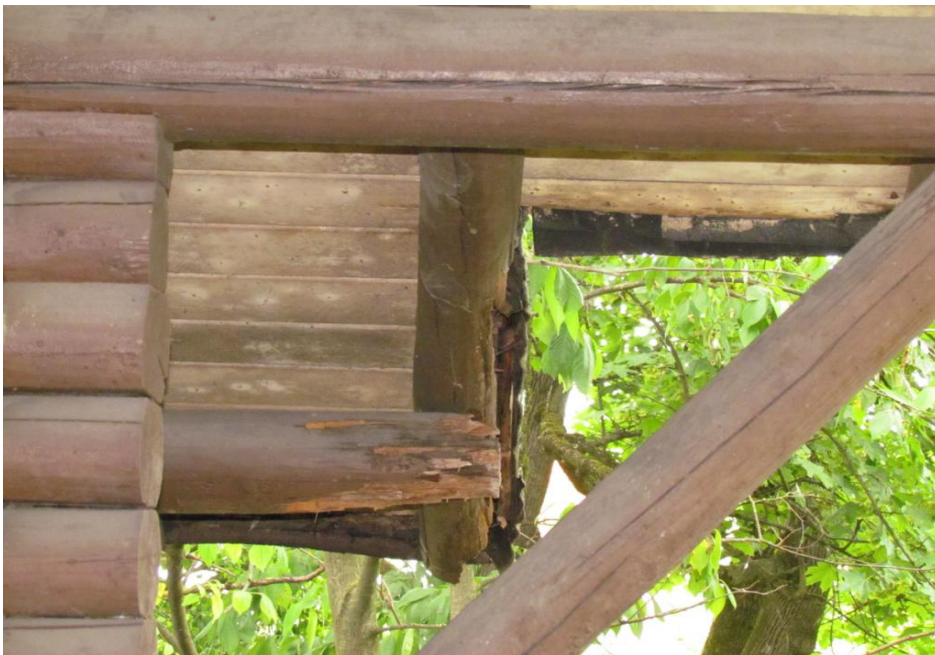
Bild 10: Dachkante Nord- Ecke

Das Dach wurde ausgespart. Angrenzend liegender Sparren und Pfette stark geschädigt. Konstruktiver Holzschutz ist unzureichend.

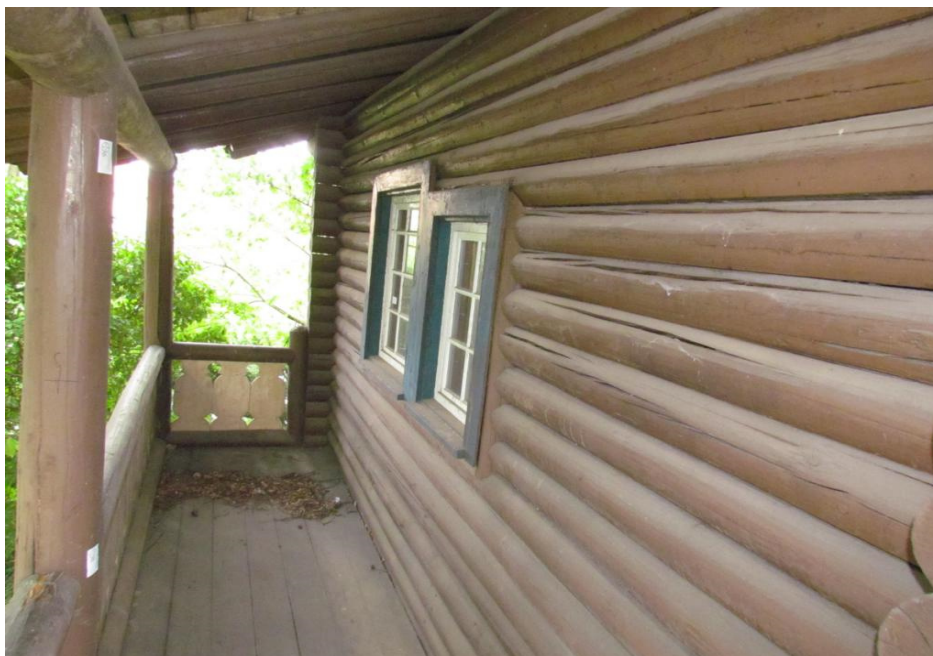
Bild 11: Rundbohlenwand Nord - West, DG, von aussen

Die Rundbohlenwände weisen nur sehr geringe Mängel auf. Leichte Deformierungen und Trockenrisse sind als unproblematisch einzustufen.

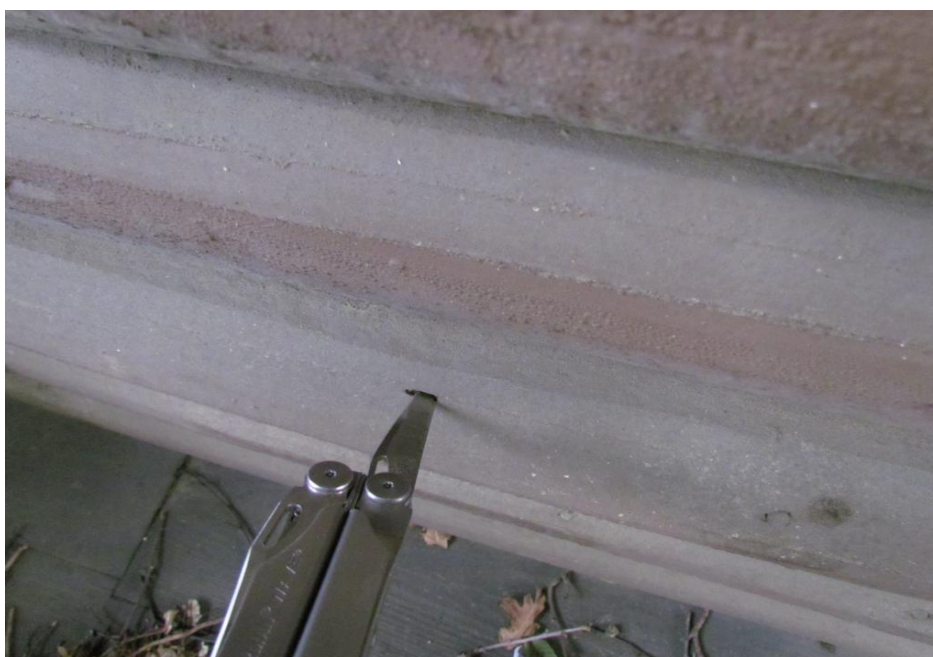
Bild 12: Rundbohlenwand Nord - West, DG, Detail unter Fenster

Vereinzelte Fraßlöcher sind nachweisbar. Klassische Schäden unter der Holzoberfläche, wie durch den "Hausbockkäfer" verursacht, konnten jedoch nicht nachgewiesen werden.

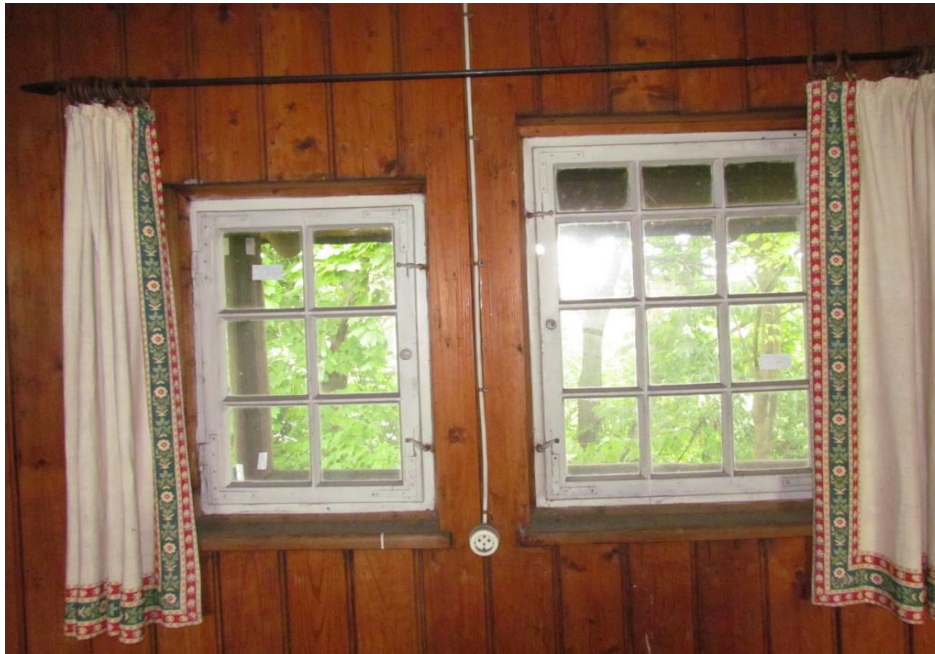
Bild 13: Stubenwand Süd - Ost, DG, von innen, mit Fenstern

Verkleidung aus Nut- und Federbrettern sowie die Fenster befinden sich in sehr guten Zustand. Wahrscheinlich ist das Holz durch Schädlingsbekämpfungsmittel belastet.

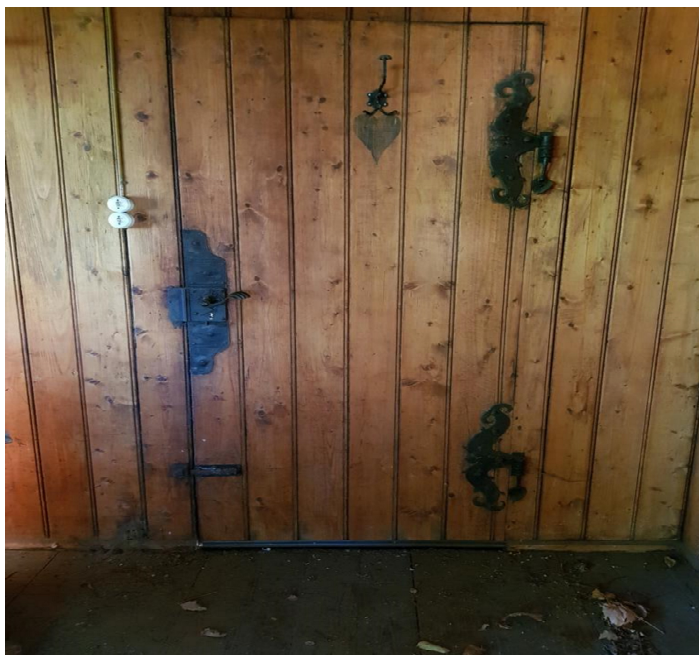
Bild 14: Stubenwand Süd - West, DG, von innen, mit Türe und Boden

Historistische, geschmiedete Türbeschläge sind erhalten geblieben. Der Pitch- Pine- Boden befindet sich in guten Zustand.

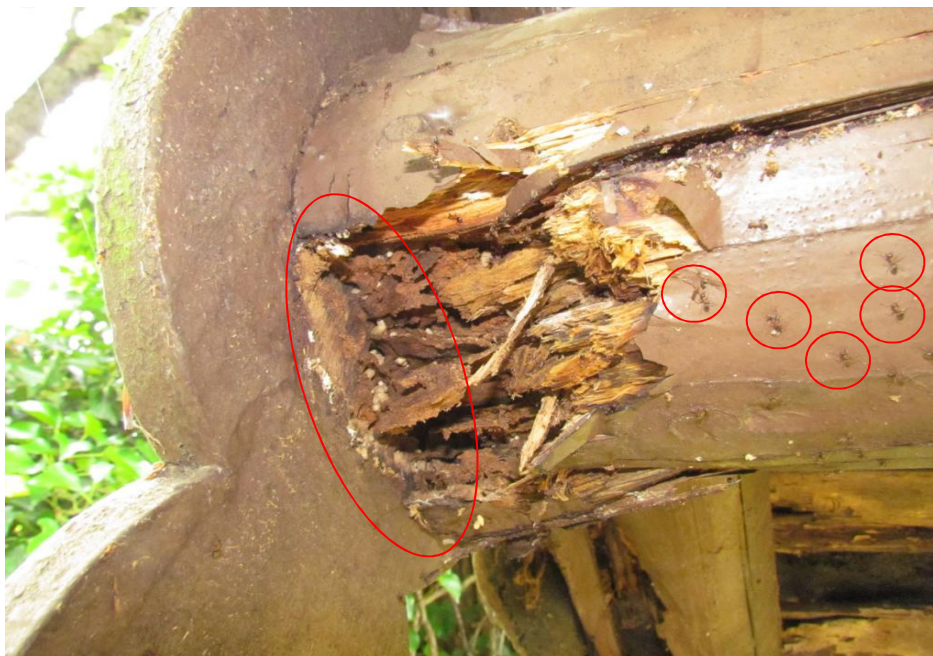
Bild 15: Pfettenkopf Ost- Ecke, BT 110

Durch holzerstörende Pilze vorgeschädigtes Holz wurde von Ameisen "bezogen". Aktiver Befall mit Tieren und Kokons.

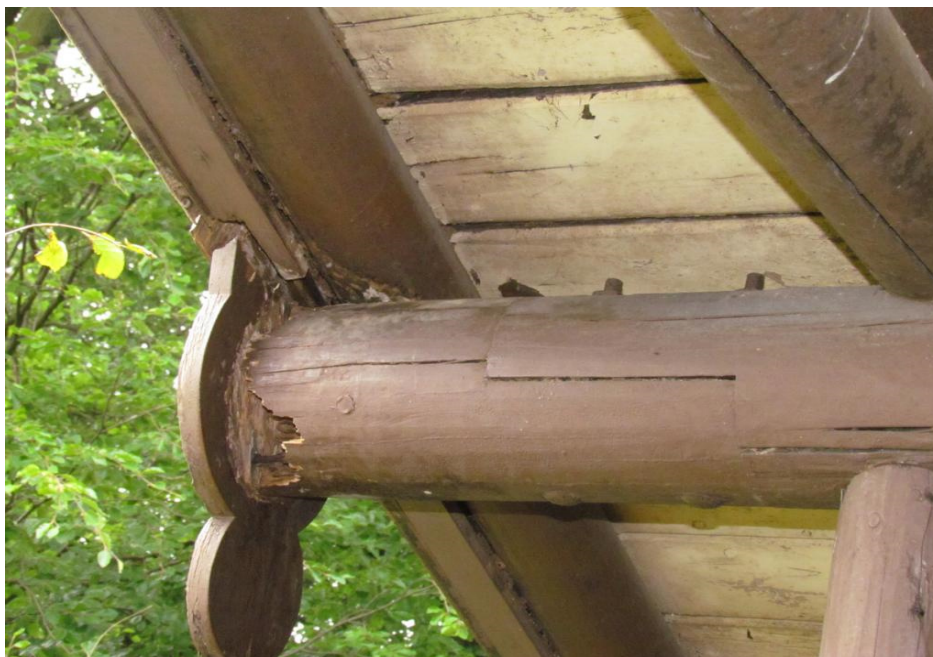
Bild 16: Pfettenkopf West- Ecke, BT 114

Pilz- und Ameisenbefall auch auf der gegenüberliegenden Dachseite. Pfettenkopf wurde bereits erneuert. Auch hier mittels kurzen, liegenden Blatt.

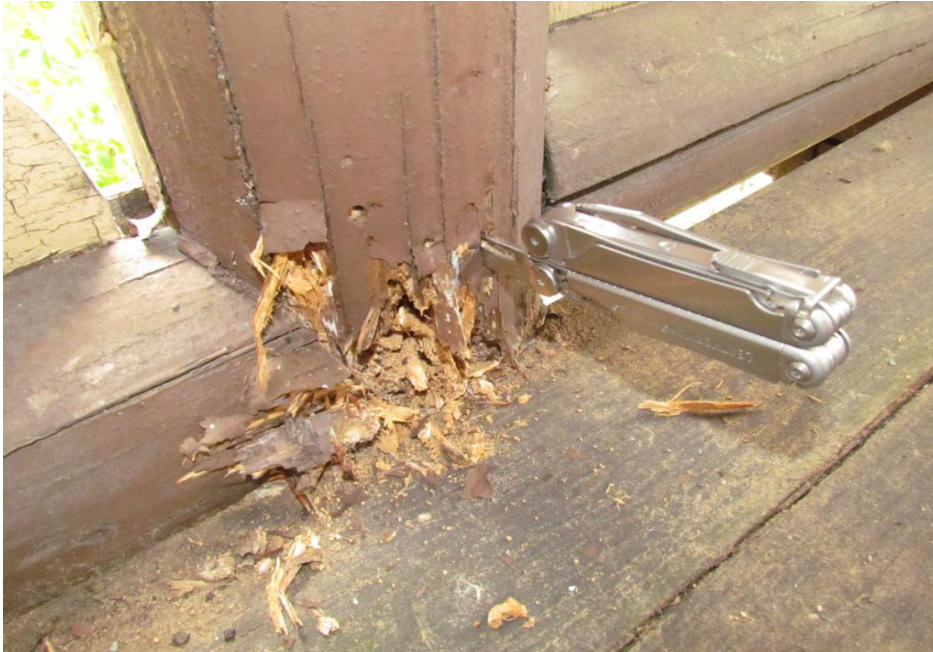
Bild 17: Stütze, Süd - Ost, Mitte, BT 116

Durch inaktiven Hausbock und aktiven Ameisenbefall sowie holzerstörende Pilze komplett zerstörte Stütze.

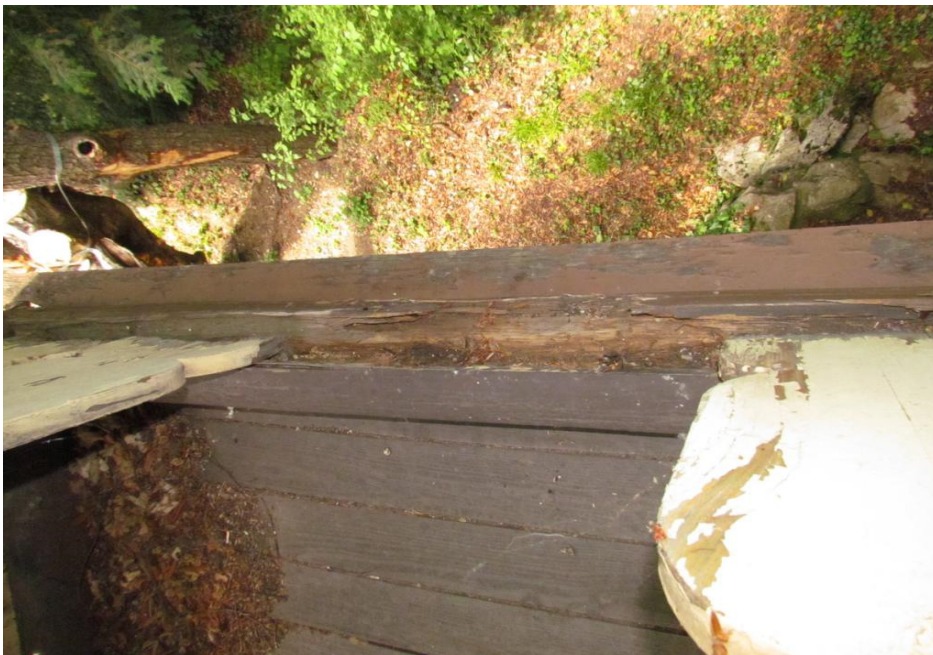
Bild 18: Unterer Geländerriegel (Holm), Nord - West, BT 138

Durch holzerstörende Pilze zerstörter Riegel. Die Nut im Bauteil nimmt die Balkonbretter auf, bietet aber Regenwasser optimale Bedingungen in das Holz einzudringen.

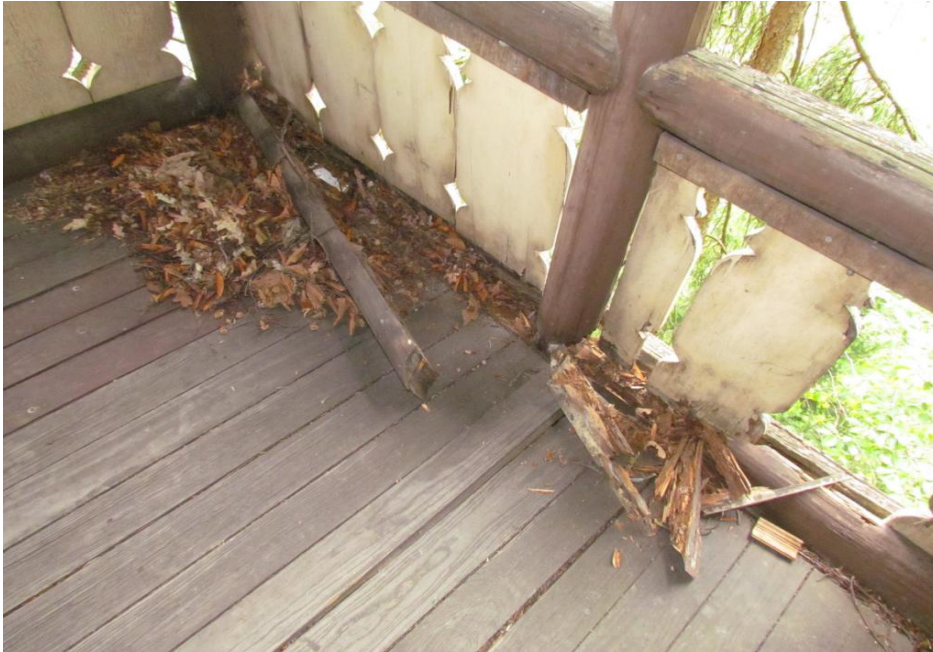
Bild 19: Unterer Geländerriegel (Holm), Süd - West, BT 128 / 130

Durch holzerstörende Pilze und Ameisen komplett zerstörte Bauteile, vgl. Bild 20. Bereits erneuerte Bodenbretter sind ebenfalls geschädigt und haben sich gelöst.

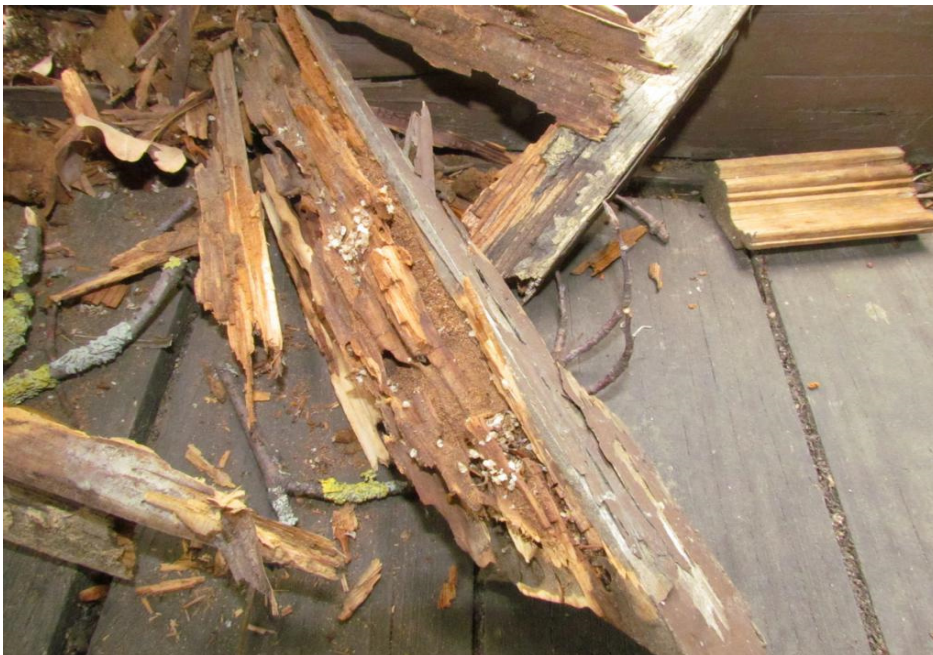
Bild 20: Detail zu Bild 19

Fraßgänge der Ameisen sowie die darin lagernden Kokons sind deutlich erkennbar.

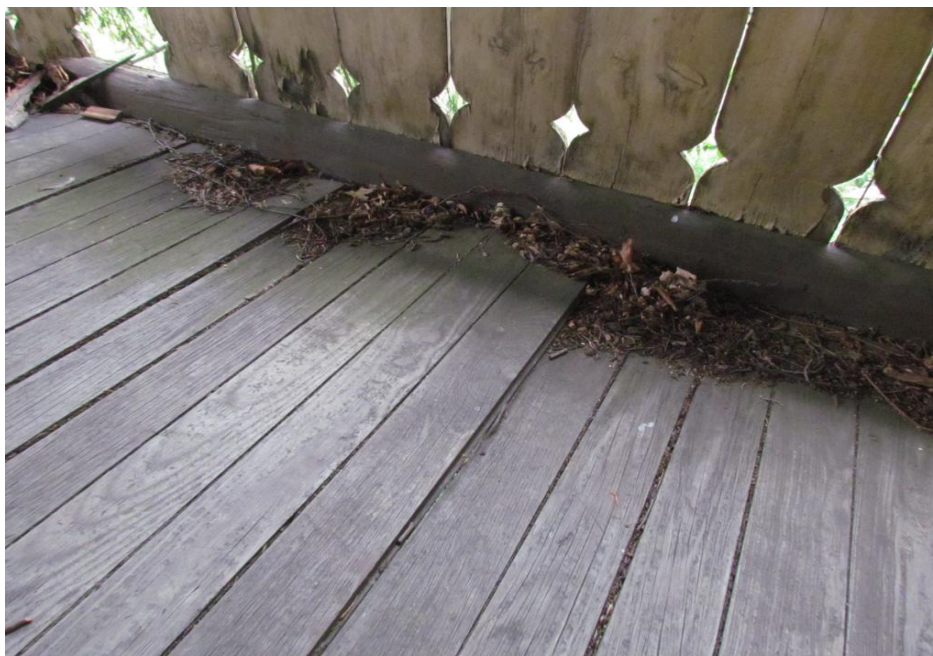
Bild 21: Balkonboden Süd - West

Im Bereich der geschädigten Geländerholme ist auch der angrenzende Boden in Mitleidenschaft gezogen. Dauerhafte Befeuchtung begünstigt von Laubansammlungen.

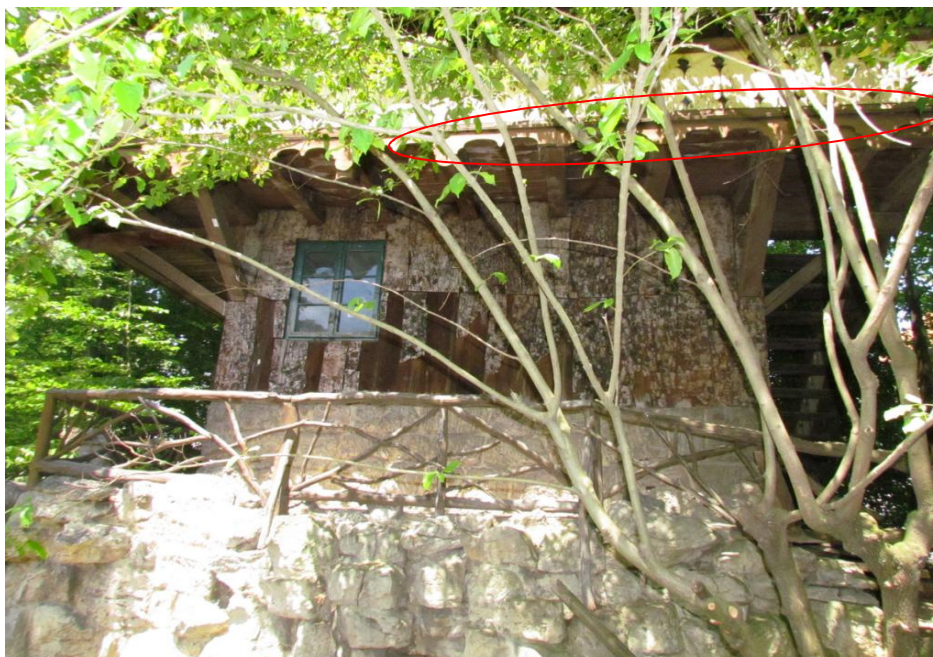
Bild 22: Zierblende Süd - Ostfassade

Fehlstellen an den Zierblenden sind umlaufend vorhanden, Schutzanstriche sind mangelhaft. Fehlstellen an der Aussenverkleidung (EG) sind sichtbar.

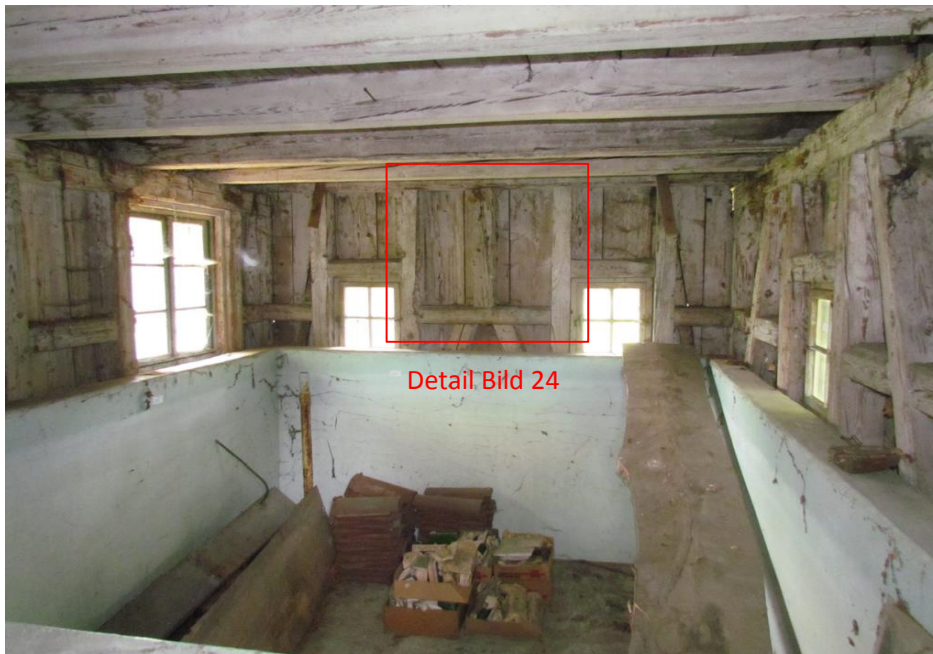
Bild 23: Innenraum Erdgeschoss, Blick nach Süd - Westen

Fachwerkwände und Deckenbalken (Innenbereich) sind in guten Zustand. Aber auch hier Schäden durch Ameisen.

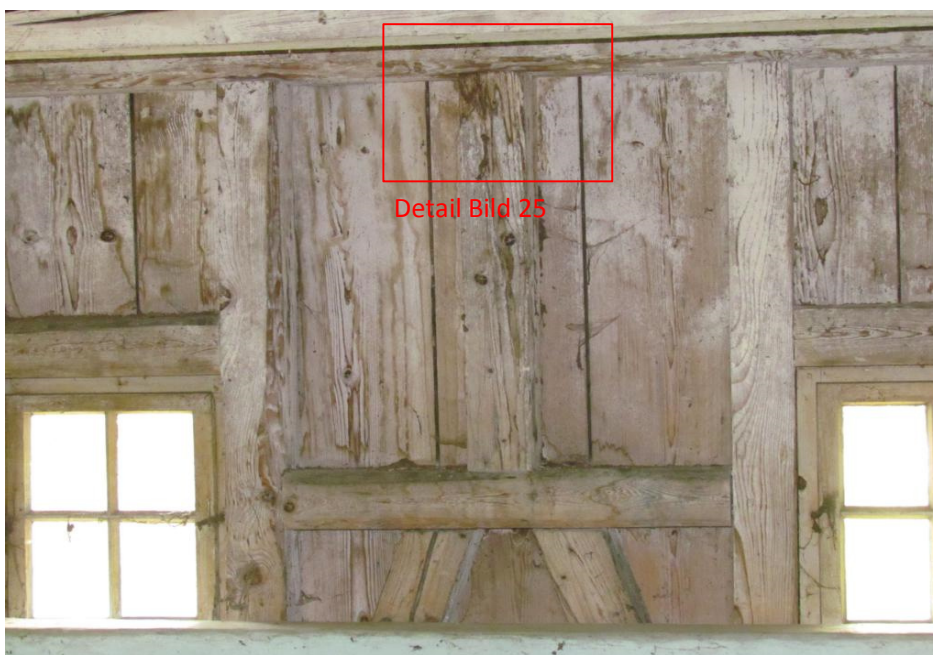
Bild 24: Detail zu Bild 23, Wand Süd - West, innen

Von innen nicht erkennbare Zerstörung des Rähms durch Ameisen, vgl. Bild 25.

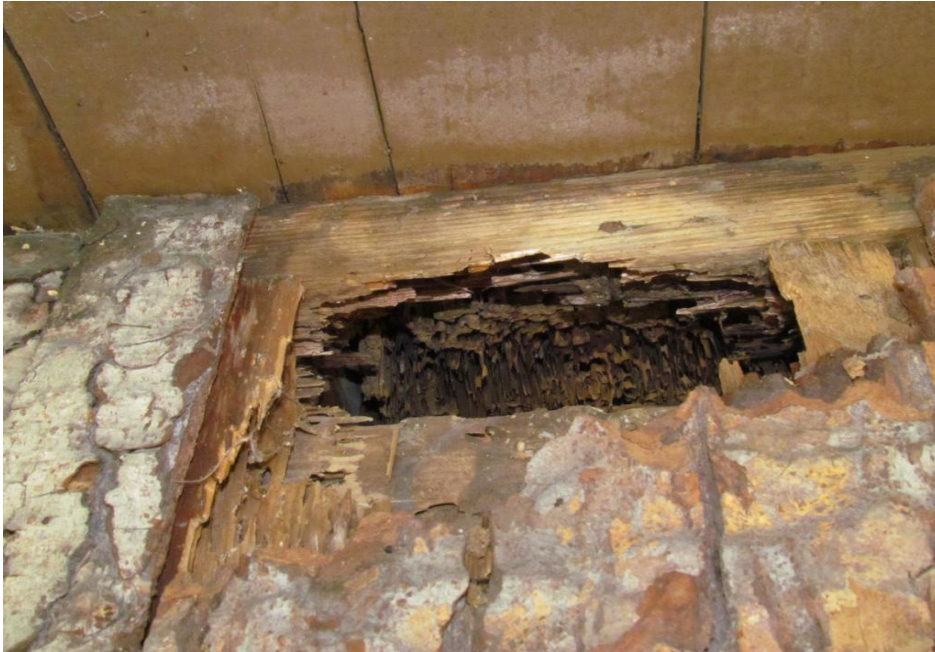
Bild 25: Detail zu Bild 24, Wand Süd - West, aussen

Von aussen wird der Schaden durch die Ameisen deutlich.

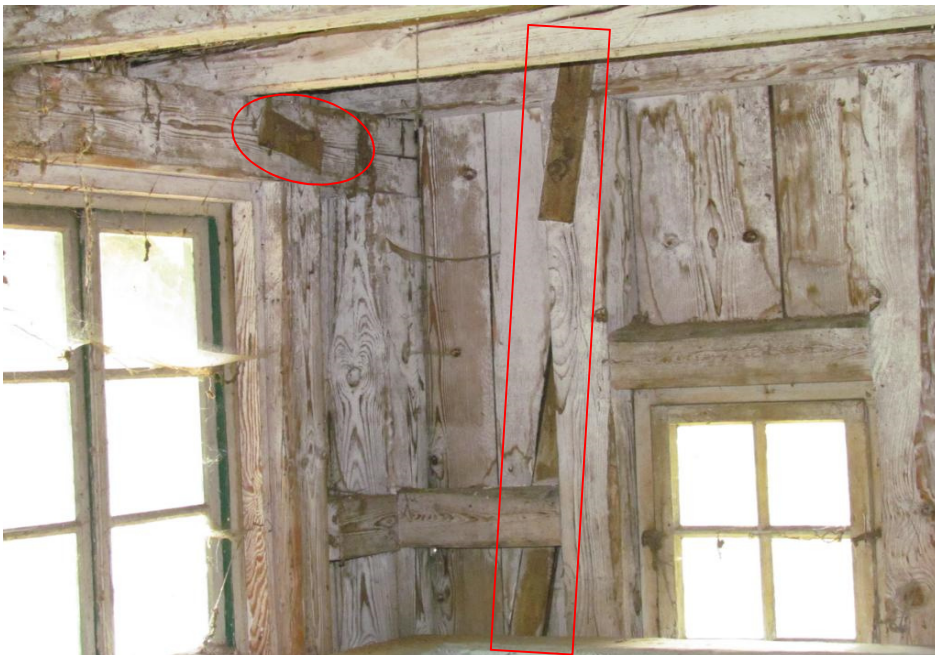
Bild 26: Innenraum Erdgeschoss, Blick in die Süd- Ecke

Das Holzfachwerk wurde mittels Eisenbändern verspannt und gesichert. Korrosionsschäden sind vorhanden.

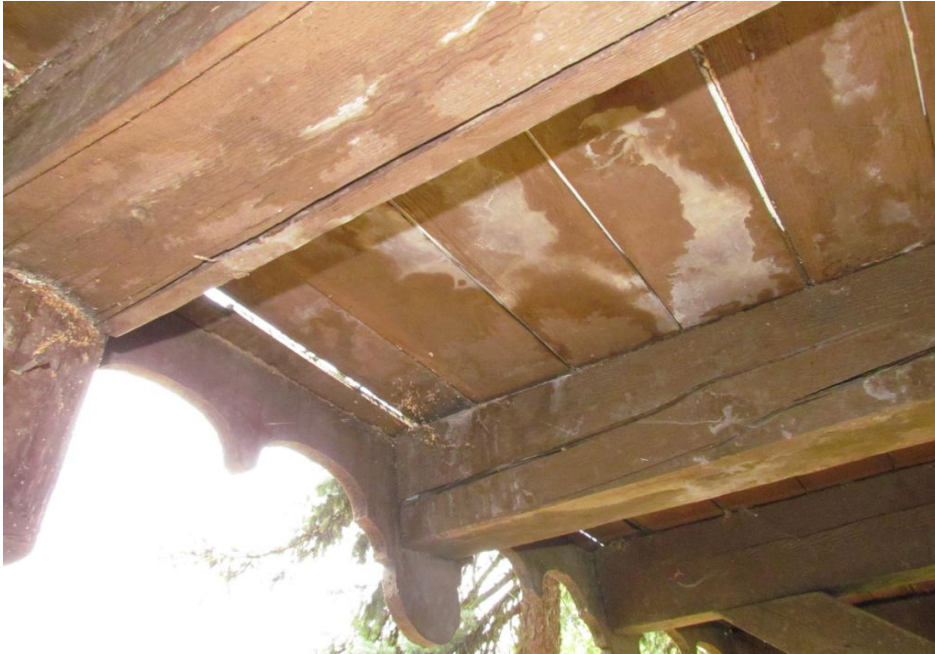
Bild 27: Auskragende Deckenbalken über EG, Süd - Ost, BT 5, 6, 7

Verfärbungen als Hinweis auf regelmäßige Durchfeuchtung der Deckenbalken, Trockenrisse zeigen den "Drehwuchs" an und schwächen die Bauteile.

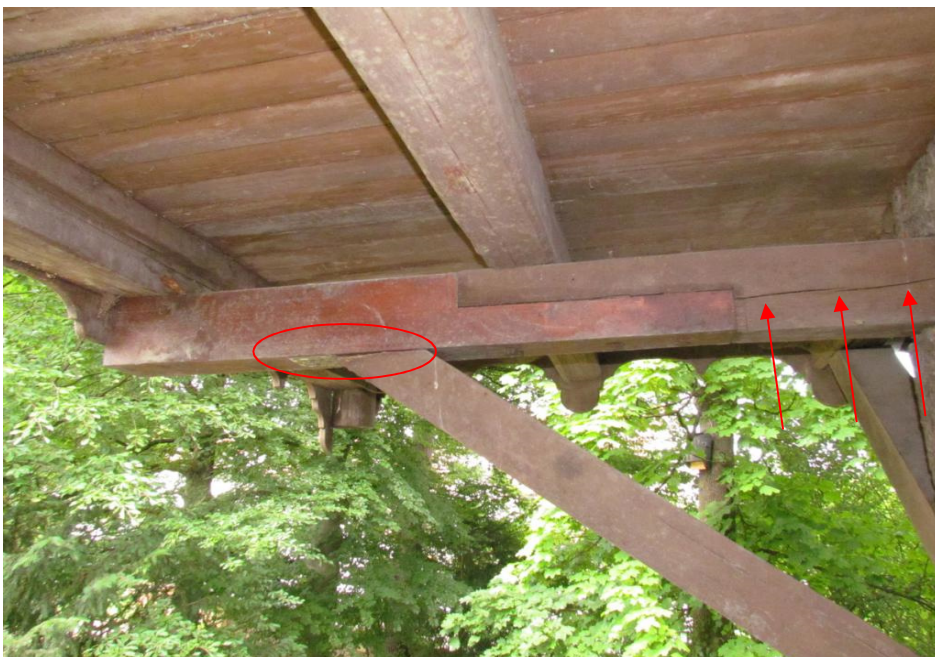
Bild 28: Wandrähm, West- Ecke, BT 1

Liegendes Blatt unsachgemäß. Bauteil neigt sich stark und führt zu Deformationen bis in das Dachgeschoss. Rissbildung am Blatt. Befestigung der Kopfstrebe mittels Lochblech.

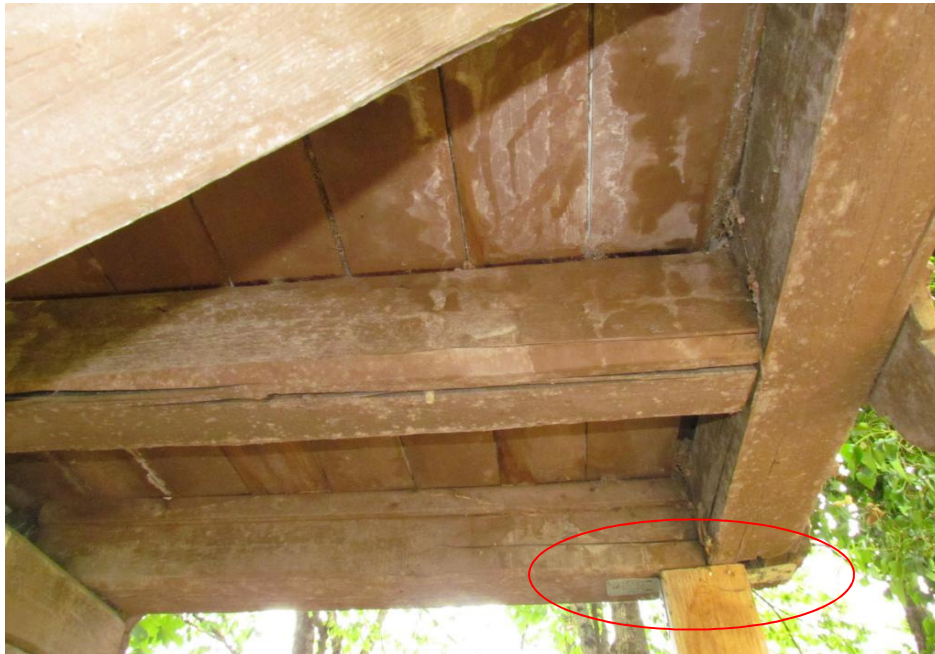
Bild 29: Treppenpodest, Ostecke, BT 12, 13, 14

Podest kippt nach unten, stark gerissener Stichbalken und Feuchtschäden sind erkennbar. Eckstütze wurde bereits erneuert, vgl. Bild 30.

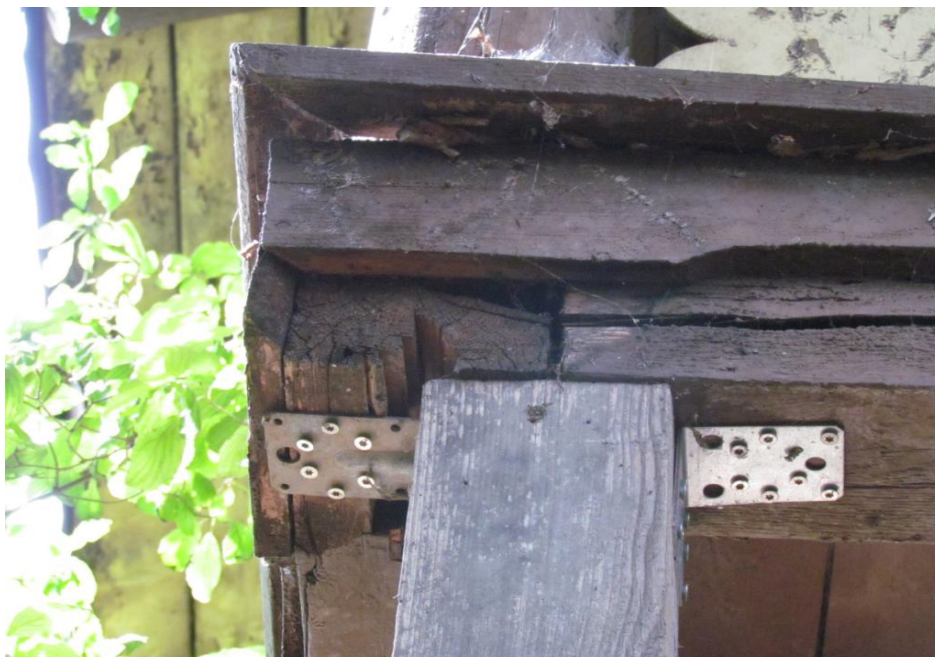
Bild 30: Eckstütze, Ostecke, BT 83, von aussen

Stütze direkt unter dem Stoß der geschädigten Deckenbalkenlage. Bauteile können seitlich abkippen.

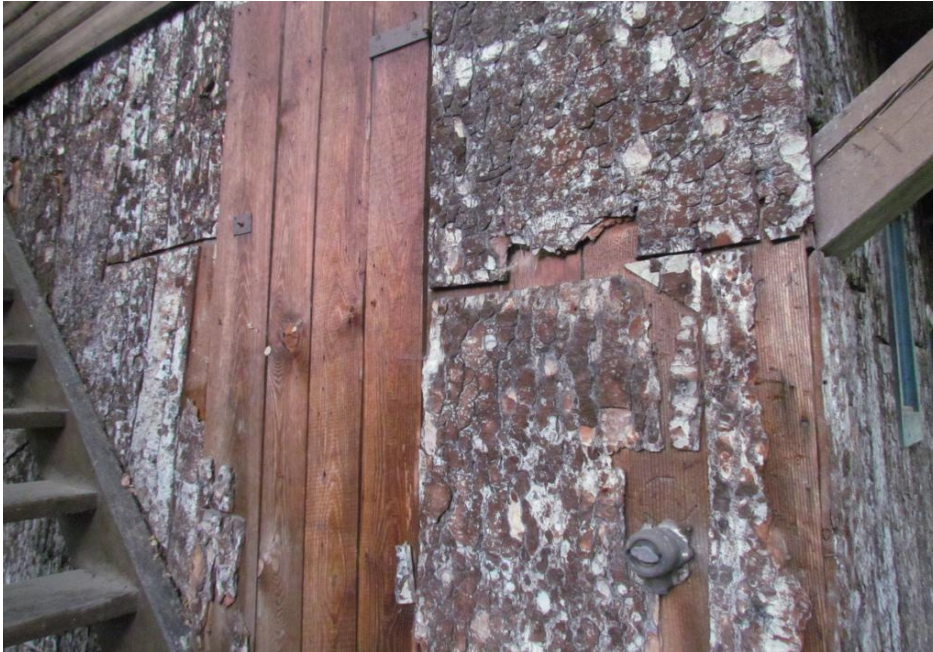
Bild 31: Aussenwand EG, Nord - Ost

Schindelverkleidung aus Baumrinde. Große Fehlstellen vor allem im Türbereich.

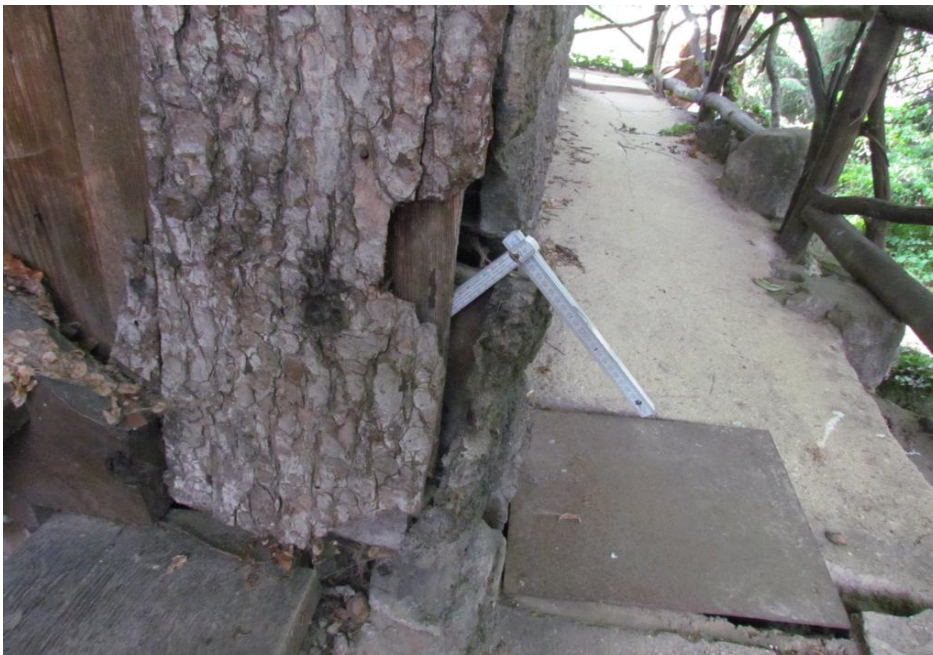
Bild 32: Aussenwand EG, Nord- Ecke, Blick von Nord - Ost

Der teilweise verputzte Sockelbereich weist Schäden auf. Putzteile sind abgängig, vgl. Bild 33.

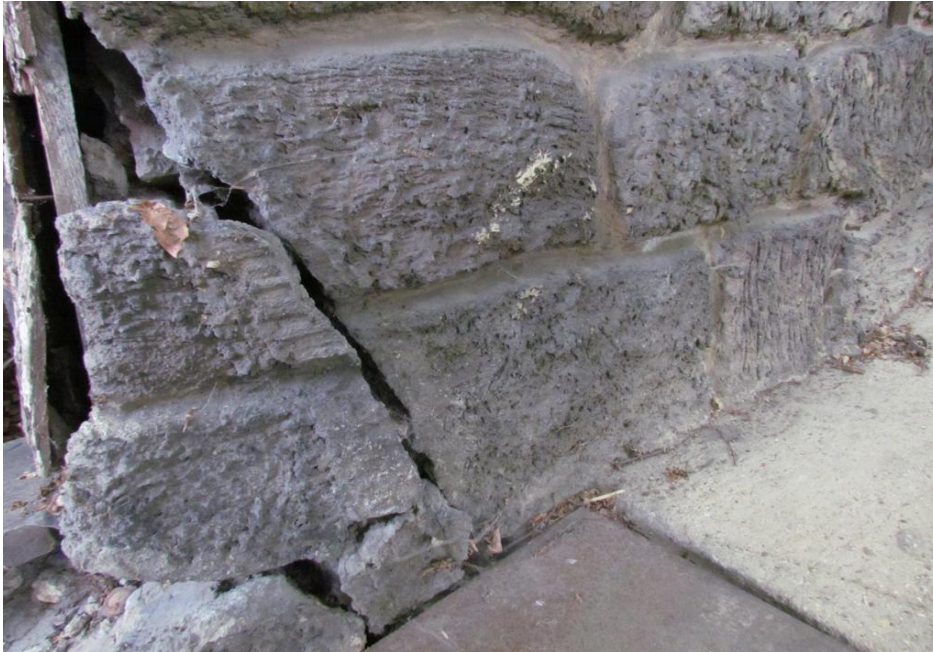
Bild 33: Aussenwand EG, Nord- Ecke, Blick von Nord - West

Putzoberfläche in "Steinoptik". Die Reinigung und Überarbeitung ist notwendig.

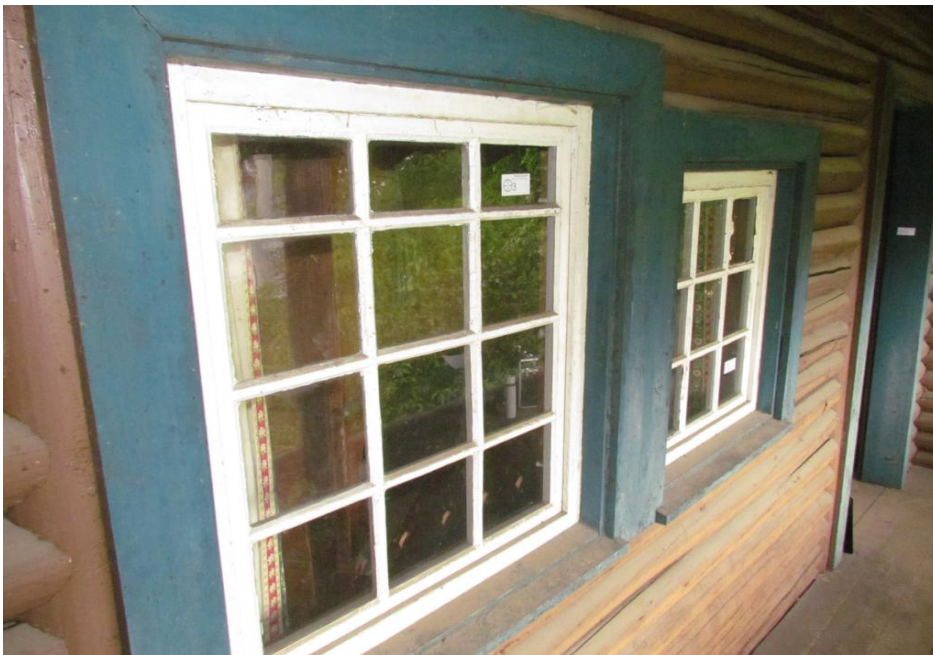
Bild 34: Fenster DG, Süd - Ostwand, von aussen

Die Fenster des Dachgeschosses inkl. der Gewände befinden sich in sehr guten Zustand.

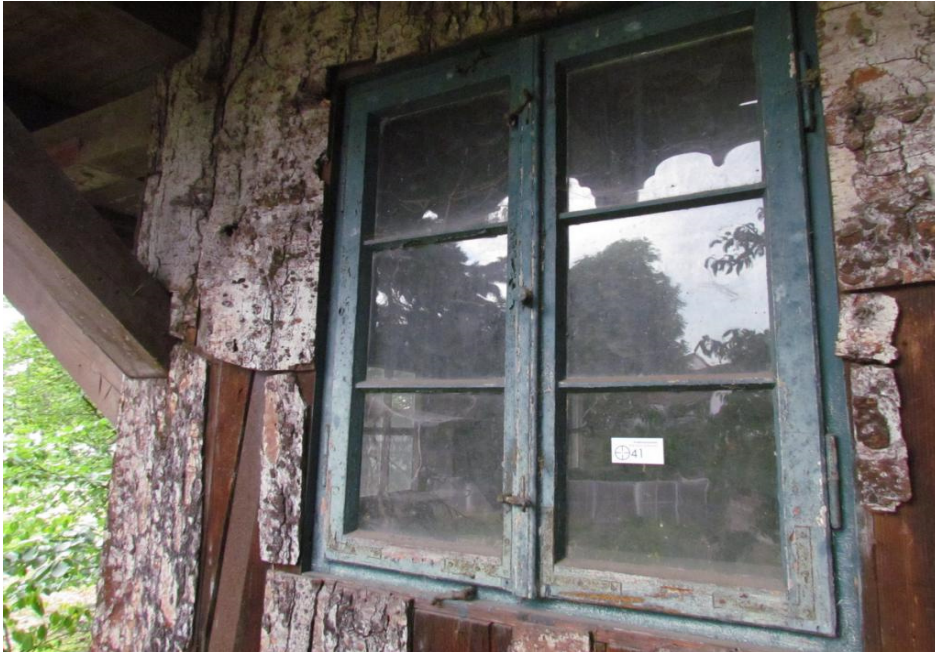
Bild 35: Fenster EG, Süd - Ostwand, von aussen

Die Fenster des Erdgeschosses weisen deutlich stärkere Oberflächenschäden auf, sind aber grundsätzlich intakt. Fenster öffnet nach aussen, wohl wegen dem Wasserbassin.

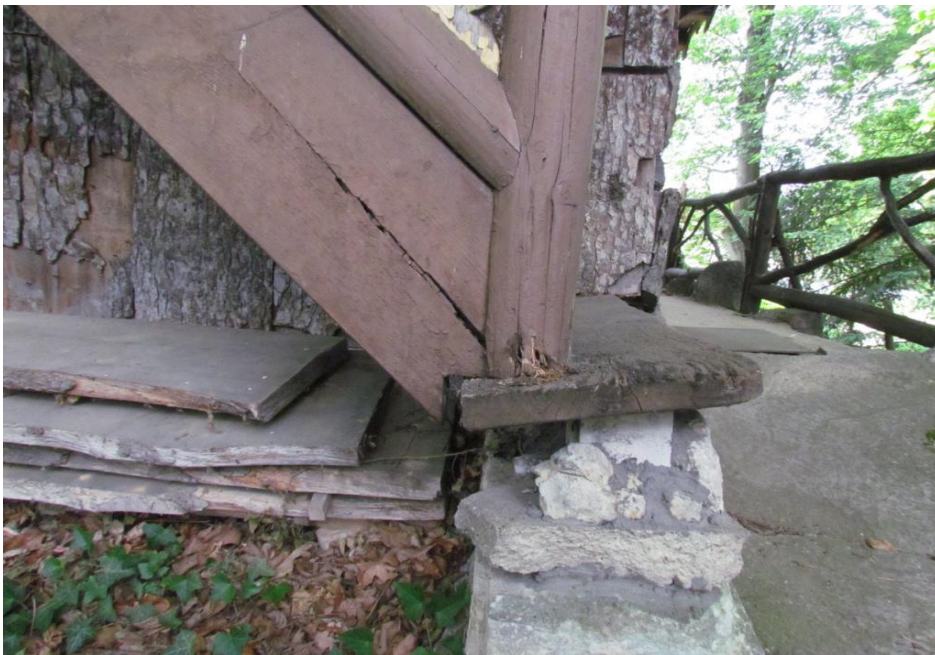
Bild 36: Treppensockel Nord- Ecke

Setzungen am Antritt haben zu Deformierungen geführt. Die Äußere Treppenwange ist eingerissen, vgl. Bild 37.
