FOTODOKUMENTATION ZUR SCHADENSKARTIERUNG

OBJEKT: "Schweizerhaus" - Gartenhaus mit Grotte
Weisestraße 10, 73230 Kirchheim unter Teck

DATUM: Juni 2022

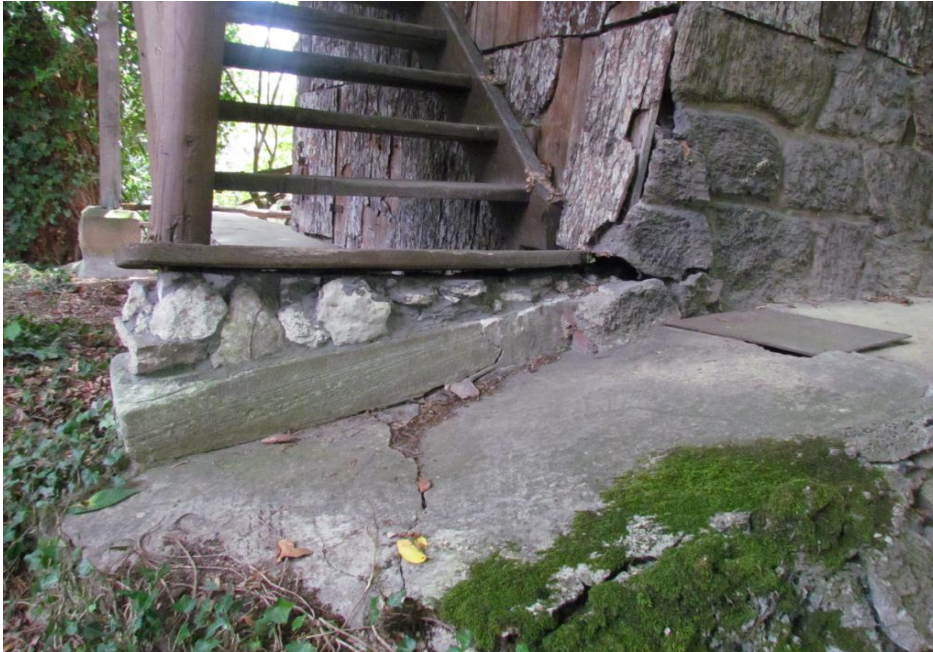
Bild 37: Treppensockel Nord- Ecke

Mangelhafte Gründung ist an den Rissen im Beton ablesbar. Hiervon sind Treppe und Hauseck nachhaltig betroffen.

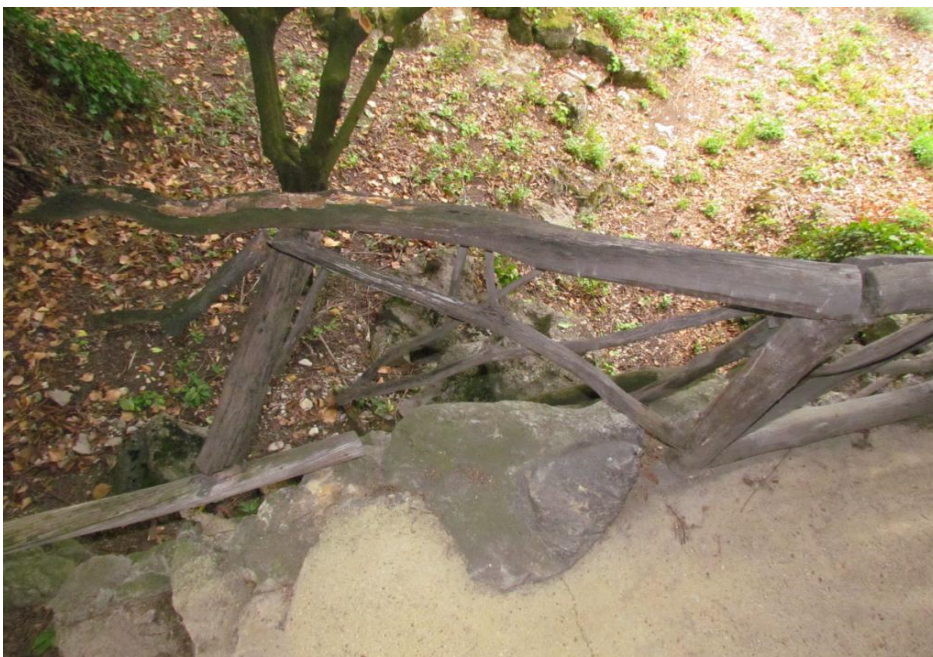
Bild 38: Geländer EG, Süd - Ostseite

Geländer aus Eicheästen ist abgänglich. Befestigung der Pfosten ist mangelhaft. Es besteht Absturzgefahr!

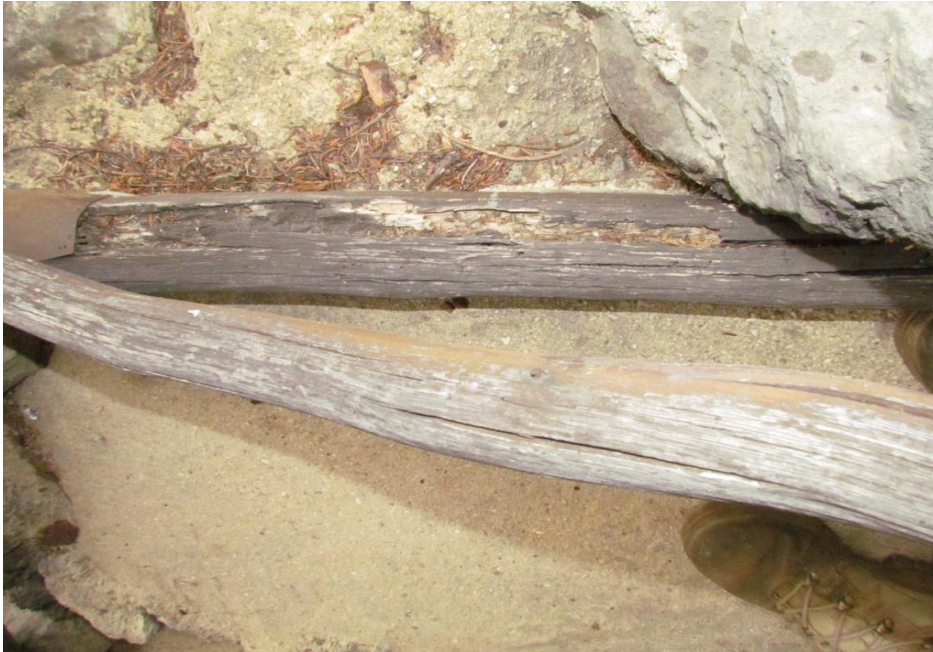
Bild 39: Geländer EG, Eichenholz exemplarisch

Durch Feuchte, holzerstörende Pilze und Nagekäfer geschädigtes Holz ist stark geschädigt und muß erneuert werden. Hoher Splintholzanteil erkennbar.

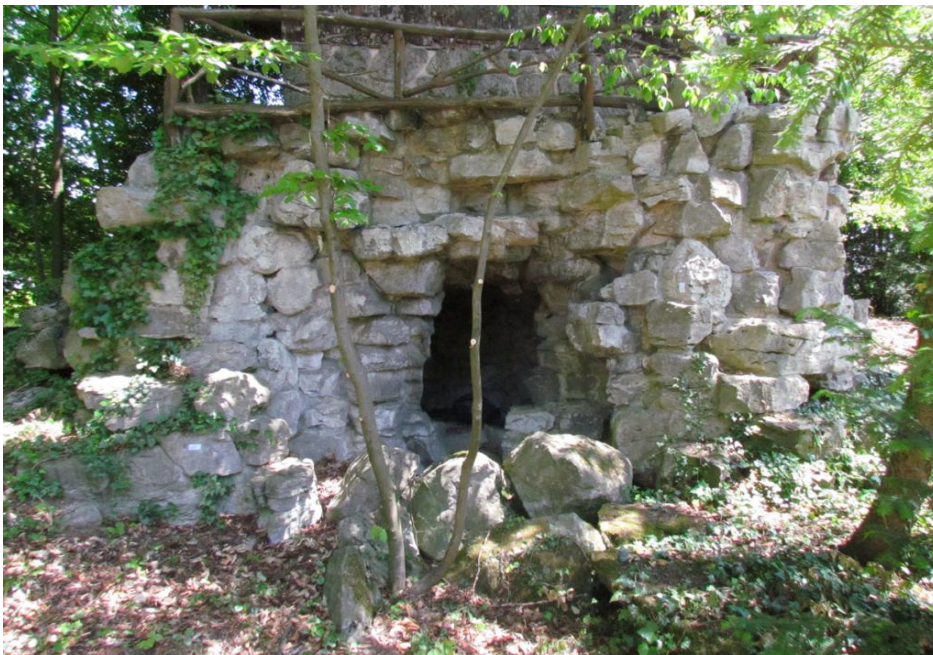
Bild 40: Blick auf den Grottenbereich von Süd - Westen

Baum- und Efeuwurzeln gefährden die aus Bruchsteinen aufgemauerte Grotte.

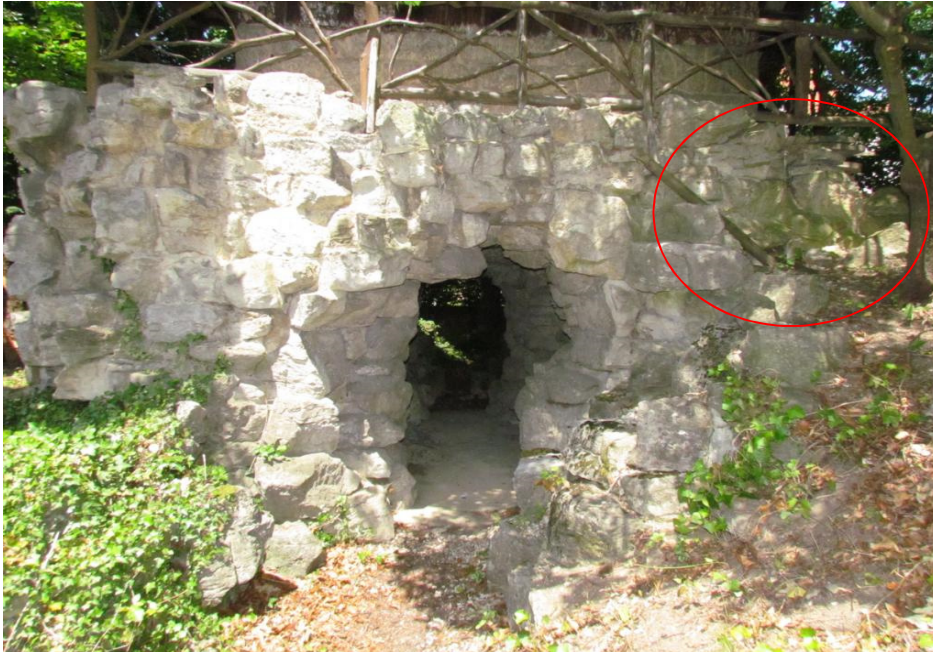
Bild 41: Blick auf den Grottenbereich von Süd - Osten

In Richtung der Ostecke sind mehrere Steine abgängig, vgl. Bild 42.

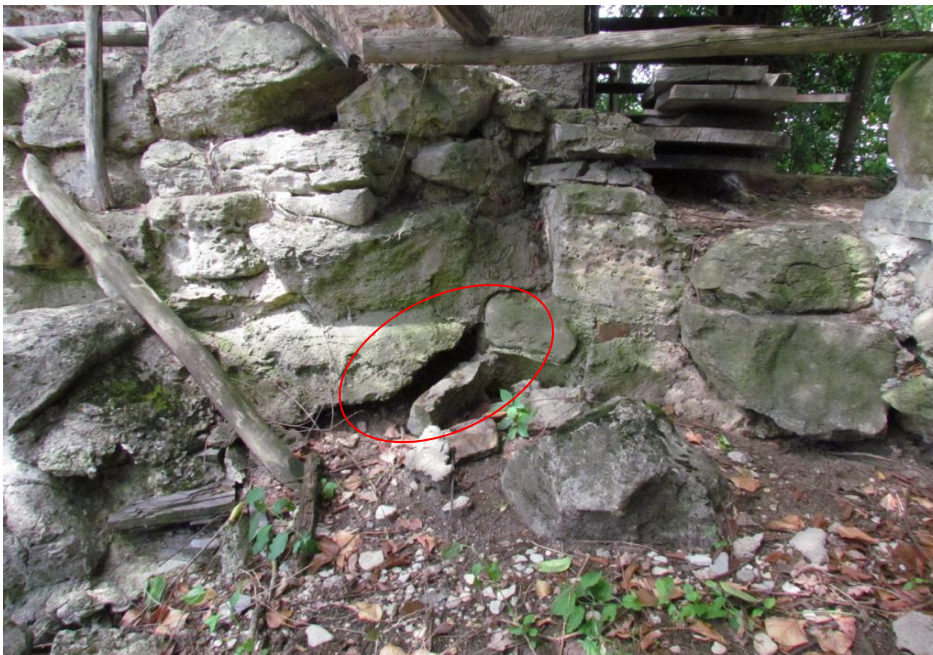
Bild 42: Detail Ostecke

Abgängige und abgesprengte Steine. Auch dadurch wurde wohl das darüberliegende Geländer (vgl. Bild 38) geschädigt.

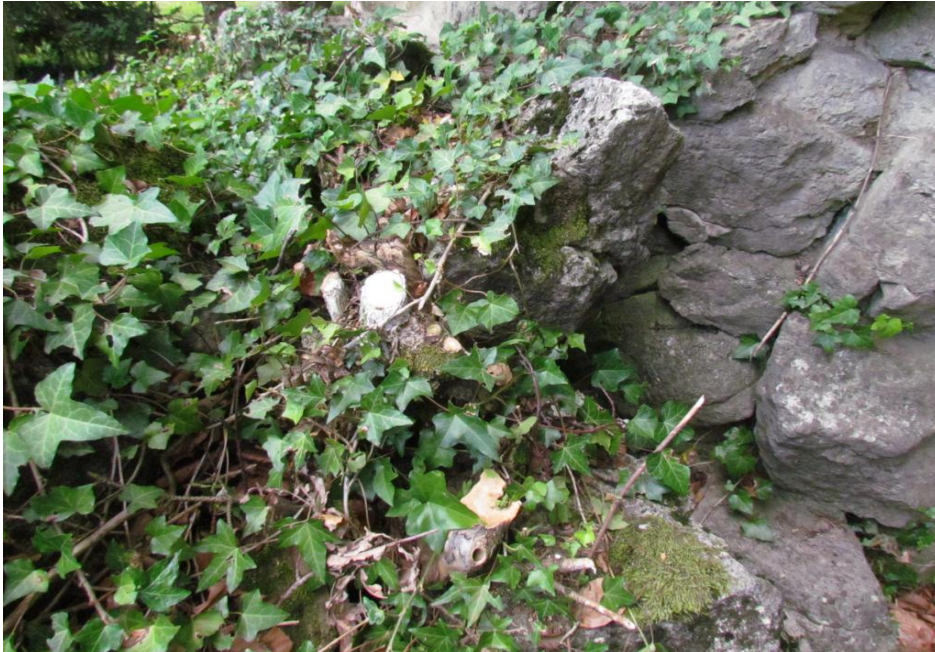
Bild 43: Efeubewuchs, exemplarisch

Efeubewuchs kann das Steingefüge schädigen und behindert momentan den Blick auf die eigentliche Anlage der Grottenebene. Die Bestandsaufnahme wird behindert.

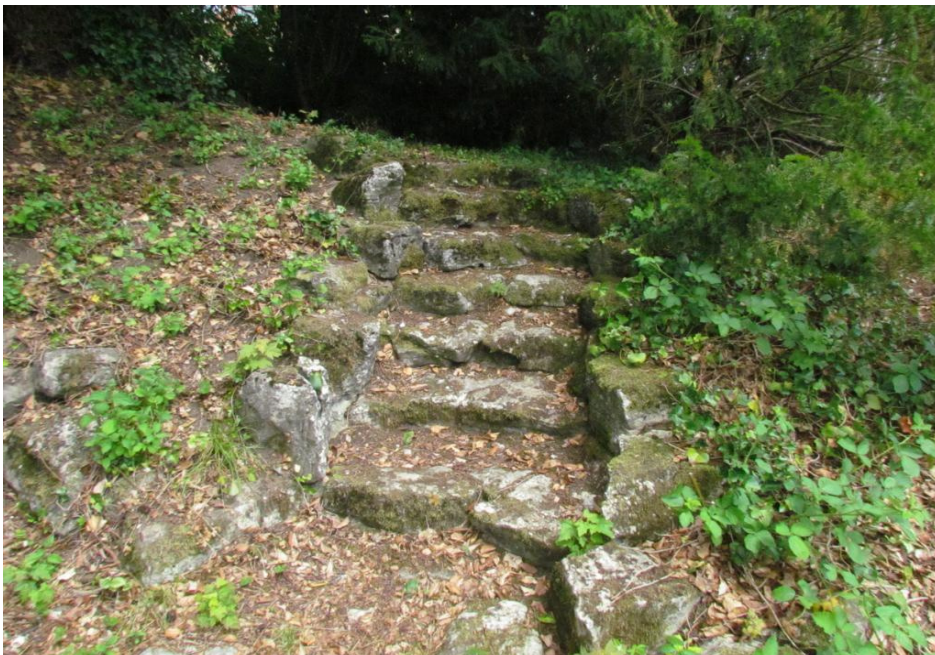
Bild 44: Treppenanlage östlich des Gartenhauses

Nach grober Freilegung der Treppenanlage wurde die Erschließung der Erdgeschosebene deutlicher.
