SANIERUNGSFAHRPLAN

Objekt: Schlossgymnasium
Jesinger Halde 5
73230 Kirchheim unter Teck

Auftraggeber: Stadt Kirchheim unter Teck
Marktstraße 14
73230 Kirchheim unter Teck

Stand: 02.03.2023, ergänzt am 13.03.2023

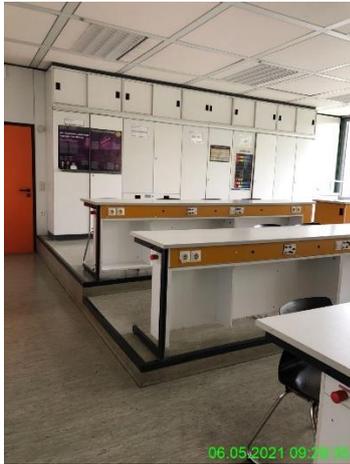
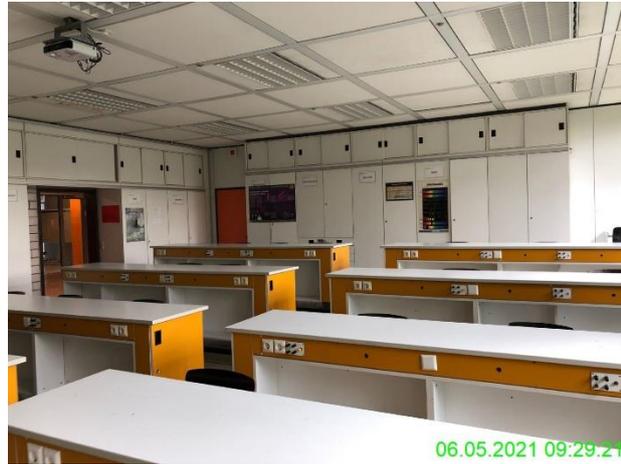
Der Fachbereich Physik (siehe gelbe Markierung) ist noch im bauzeitlichen Zustand. Die abgehängte Bandrasterdecke ist mit einer Mineralwolldämmung versehen, die KMF-haltig ist. Die Systemtrennwände sind ebenfalls im Zwischenraum mit KMF-haltiger Mineralwolle gedämmt. Die bauzeitliche Ausstattung besteht aus Einbauschränken und ansteigendem Gestühl. Die gesamte HLSE-Installation muss erneuert werden, siehe Sanierungsfahrplan H+H Planungs GmbH.

Beim Umbau der bestehenden Räume werden die vorhandenen Schadstoffe in diesem Fachbereich komplett ausgebaut und entsorgt. Die Räume erhalten eine neue Aufteilung, neue abgehängte Decken und neue Bodenbeläge. Die gesamten HLSE- Installationen werden erneuert, die IT-Infrastruktur wird ausgebaut und die Brandmeldeanlage wird um diesen Bereich erweitert. Die Fachklassenräume sowie der Praktikum-Raum erhalten auch eine dezentrale Lüftungsanlage. Die Fachklassenausstattung wird erneuert. Ein Lagerraum für die Hausmeister entsteht.

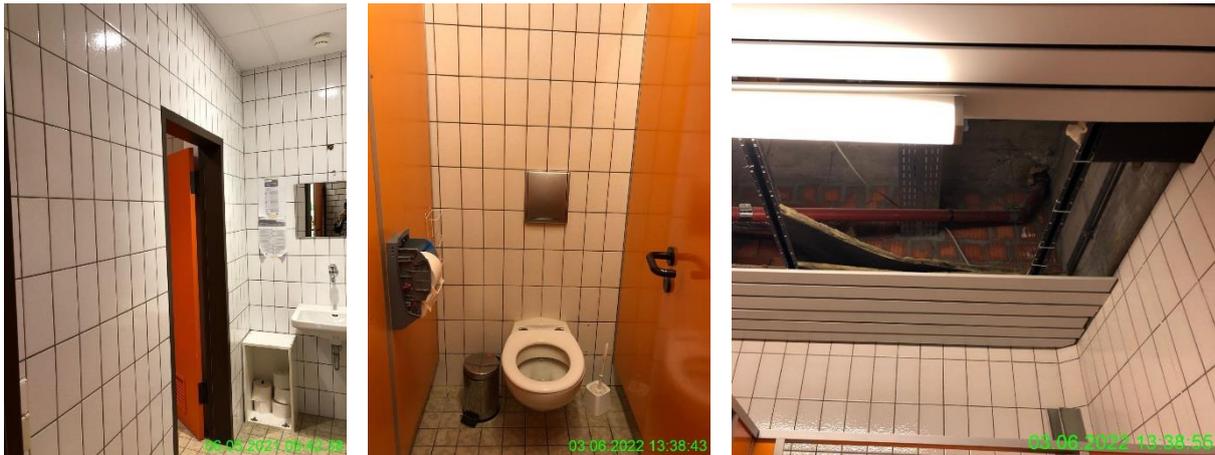
3.1.3 Bereiche mit Sanierungsbedarf im Erdgeschoss

Die WCs beim östlichen Treppenhaus sind sanierungsbedürftig. Die vorhandenen Wasserverteiler und das Rohrnetz sind in einem desolaten Zustand. Absperrarmaturen können nicht mehr betätigt werden. Teilweise sind Fliesen beschädigt, die abgehängte Decke ist teilweise offen und in an manchen Stellen hängt die dort vorhandene KMF-haltige Mineralwolle aus der Decke. Die Einrichtungsgegenstände sind veraltet und teilweise nicht mehr funktionstüchtig

Der WC-Strang Ost sollte über alle Geschosse (EG – 2. OG) modernisiert werden. Hierfür sind die Räume komplett zu entkernen und neu aufzubauen. Die gesamten Installationen und Rohrnetze werden zurückgebaut und erneuert. Die Abluftanlage wird erneuert und mit Wärmerückgewinnung geplant. Es müssen neue Installationswände gebaut werden, die abgehängte Decke (revisionierbar) wird erneuert, die Wände + Böden neu gefliest. Neue Sanitärgegenstände müssen ebenso wie WC-Trennwände und Ausstattungsgegenstände neu eingebaut werden.

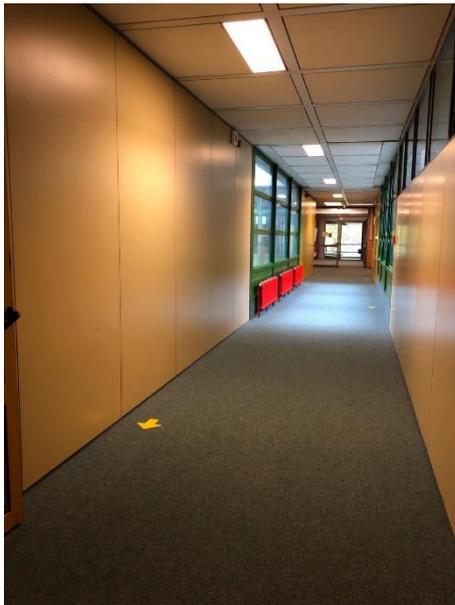
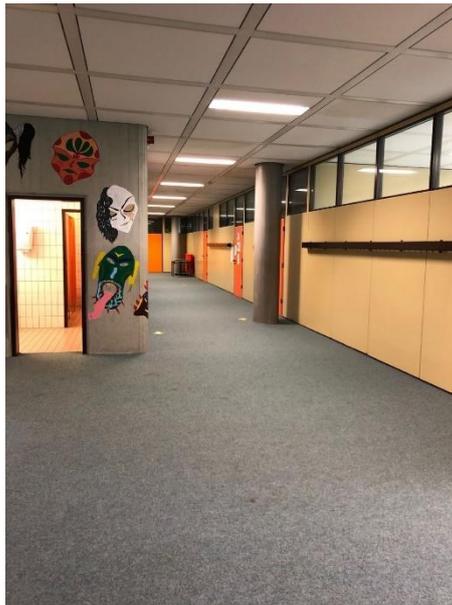
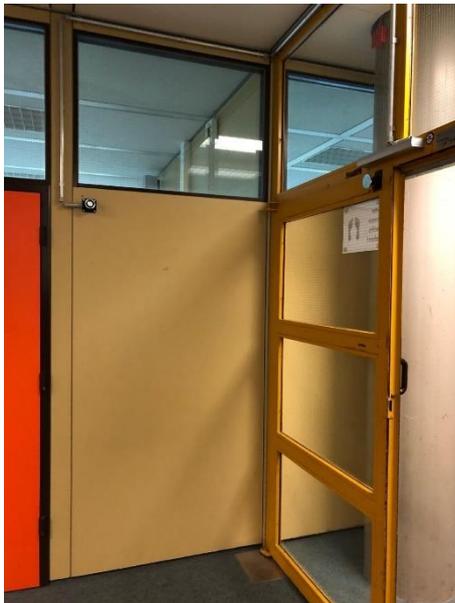
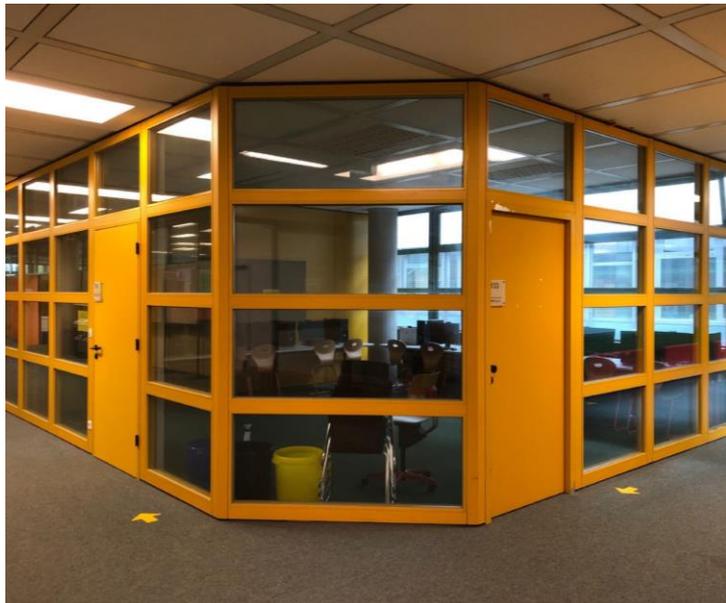
Eindrücke Flure Obergeschosse

Die beiden Obergeschosse sind gleich aufgebaut. Die Flurwände bestehen aus Systemtrennwänden aus dem Baujahr 1978, die zum Großteil mit Oberlichtern aus Drahtglas versehen sind. Die Räume 131 bis 134 im 1. Obergeschoss sind komplett mit Drahtglas verglast. Diese Wände notwendiger Flure entsprechen nicht den heutigen Anforderungen F30 nach DIN 4102. Eine Kompensation wäre nur durch eine flächendeckende Brandmeldeanlage möglich, die jedoch nicht vorhanden ist. Zudem wurden die Wände teilweise nicht bis zur Rohdecke hochgeführt. Folglich weisen **die notwendigen Flure als Flucht- und Rettungsweg gravierende Brandschutzmängel** auf.

Die Flurtrennwände werden entsprechend dem Brandschutzkonzept in F30 errichtet. Entlang des Mittelflures werden Wände in F90 eingebaut zur Bildung der geforderten zwei Brandabschnitte. Zur Minimierung der Bauzeit und der Folgekosten im Bauunterhalt empfehlen wir sowohl die Flurtrennwände mit Brandschutzanforderung als auch die Zwischenwände als oberflächenfertige Systemtrennwände einzubauen. Der bestehende Estrich wird an die neuen Wände angearbeitet und ein neuer Bodenbelag aus Kautschuk wird eingebaut. Alle Räume erhalten abgehängte Decken. Die abgehängten Decken in den Unterrichtsräumen werden, wie im Sanierungsfahrplan von der H+H Planungs GmbH beschrieben, als Heiz-/Kühldecken konzipiert mit Einzelraumregelungen über Präsenzmelder. Somit ist ein energiesparender Betrieb des Heiz- und Lüftungssystems in Abhängigkeit von der Belegung möglich. Heizkörper können in den Klassenräumen somit entfallen und die Brüstungsbereiche der Fenster werden frei für dezentrale Lüftungsgeräte mit Wärmerückgewinnung. In Nebenräumen und in Fluren werden die Heizkörper erneuert und die Rohrleitungen an den tatsächlichen Bedarf angepasst.

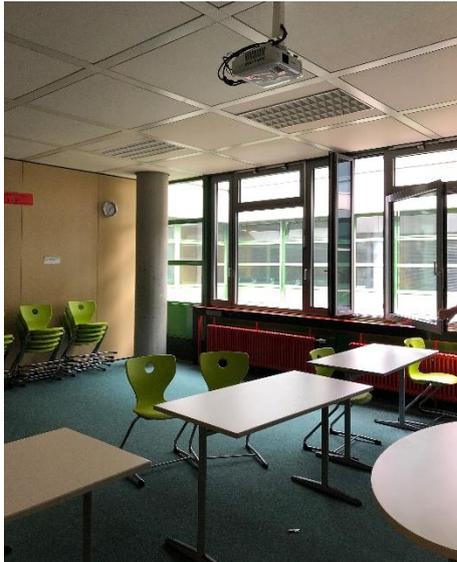
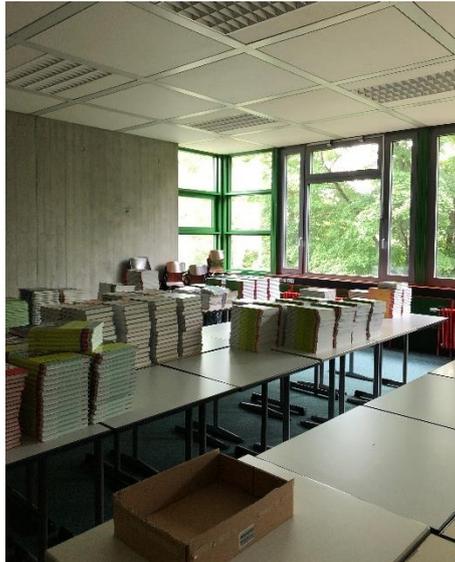
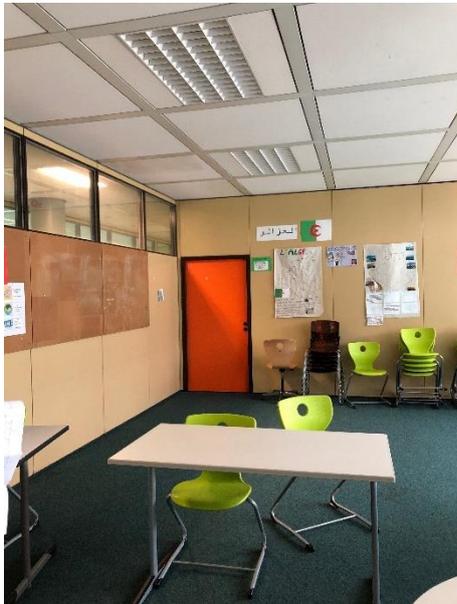
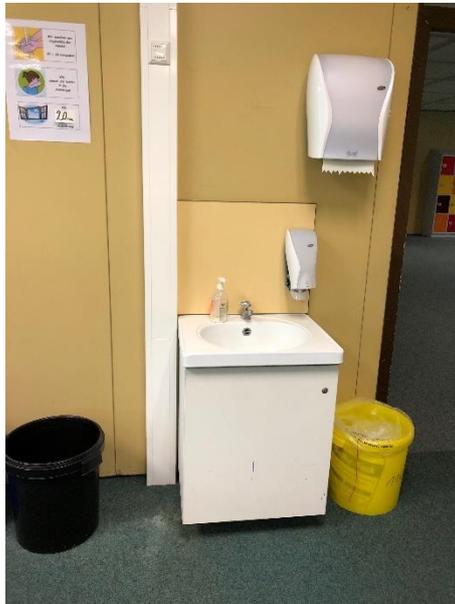
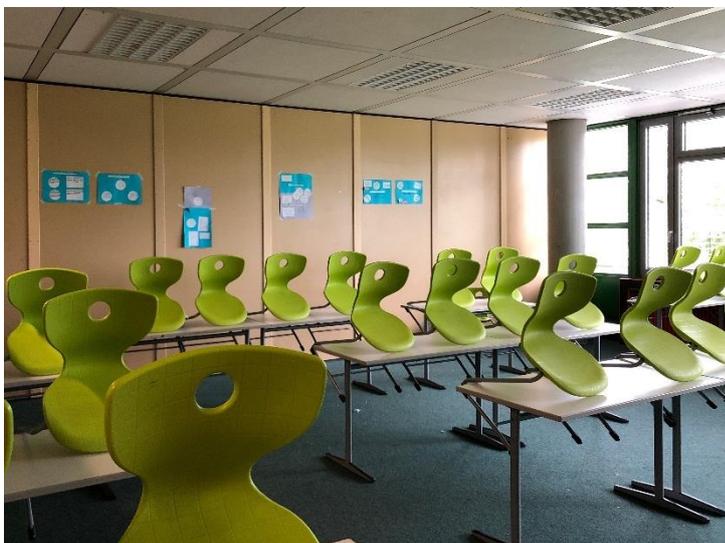
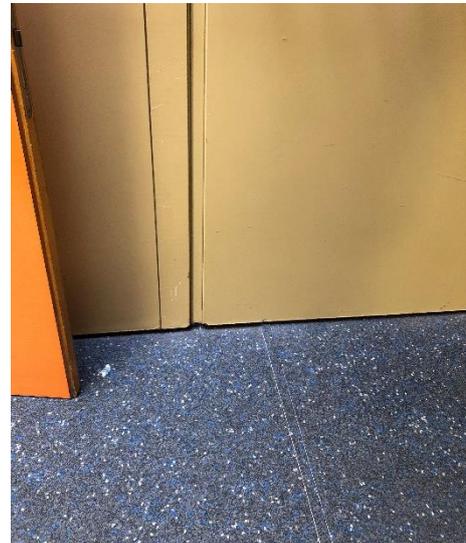
Eindrücke Klassenräume

Die Zwischenwände zwischen den Unterrichtsräumen bestehen ebenfalls aus Systemtrennwänden. Auch diese wurden nicht alle bis zur Rohdecke hochgeführt und erreichen somit nicht den aktuellen Schallschutzanforderungen. Die abgehängten Decken in den Fluren und in den Klassenräumen sind Bandrasterdecken mit Mineralwoll-Auflage. Die Böden sind mit Nadelvlies-Teppich belegt. Sowohl die Wände als auch die Decken weisen erhebliche Beschädigungen durch Abnutzung auf. Zudem sind Schadstoffe bei einzelnen Bauteilen festgestellt worden. Die Mineralwoll-Auflagen der Decken wie auch die Dämmung im Zwischenraum der Systemwände ist KMF-haltig. Deckenschotts über den Systemtrennwänden sind mit asbesthaltiger Spachtelmasse verspachtelt. Dies stellt keine Gefährdung im eingebauten Zustand dar, beim Ausbau müssen allerdings besondere Maßnahmen ergriffen werden.

Des Weiteren ist die Elektroinstallation aus dem Baujahr und sowohl die Beleuchtung als auch die sonstige technische Ausstattung sind veraltet und müssen erneuert werden. Die Lüftung der Klassenräume erfolgt ausschließlich über die Fensterflügel der Fassade. Eine Sommernachtskühlung zur Reduzierung der Temperaturen in der heißen Jahreszeit ist nicht möglich. Im Winter geht sehr viel Wärme durch das Lüften verloren.

Für das 1. Obergeschoss schlagen wir vor, das gesamte Geschoss komplett zu entkernen. Tragende Bauteile sowie die Fassaden und der Estrich (Verbundestrich) bleiben erhalten. Zum einen sind die abzubrechenden Bauteile stark abgenutzt und teilweise beschädigt, zum anderen entsprechen entscheidende Bauteile, wie z.B. die Flurtrennwände nicht den Anforderungen F30 nach DIN 4102. Die Räume werden neu aufgebaut und es kann untersucht werden, ob ein alternatives Raumkonzept umgesetzt werden kann, z.B. ein offenes Raumkonzept, mit Überarbeitung des Brandschutzkonzeptes. Das Lehrerzimmer und der daran angrenzende Lehrmittelraum und die Teeküche können in diesem Zuge neu strukturiert werden.

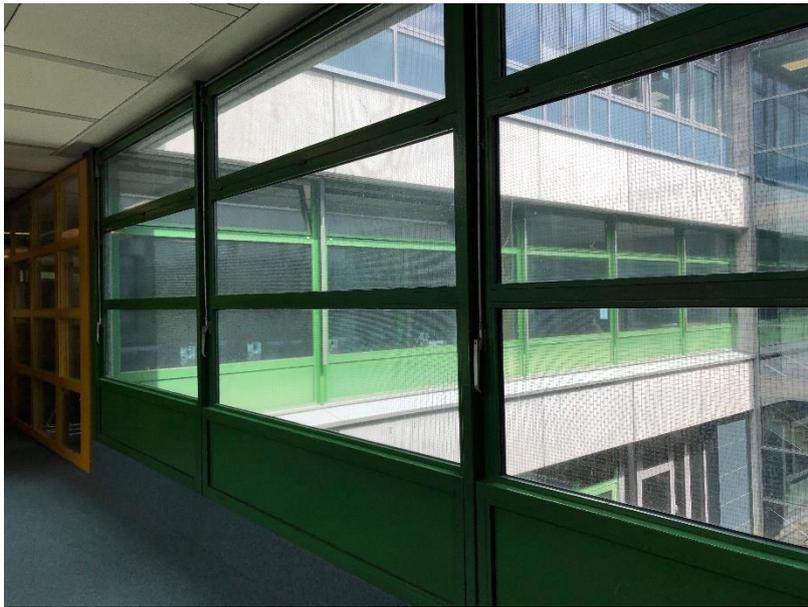
Flur zwischen Innenhöfen im 1. OG

Die Fassaden der Innenhöfe wurden bereits erneuert, lediglich im 1. Obergeschoss sind die beiden nördlichen Fassaden und die Fassaden an den Fluren noch im ursprünglichen Zustand mit Drahtglas.

Die Fassaden der Innenhöfe im 1. OG, die noch Bestand sind, werden erneuert. Teilbereiche dieser Fassaden müssen entsprechend den Anforderungen aus dem Brandschutzkonzept in F90 errichtet werden, um Brandüberschlag zu vermeiden.

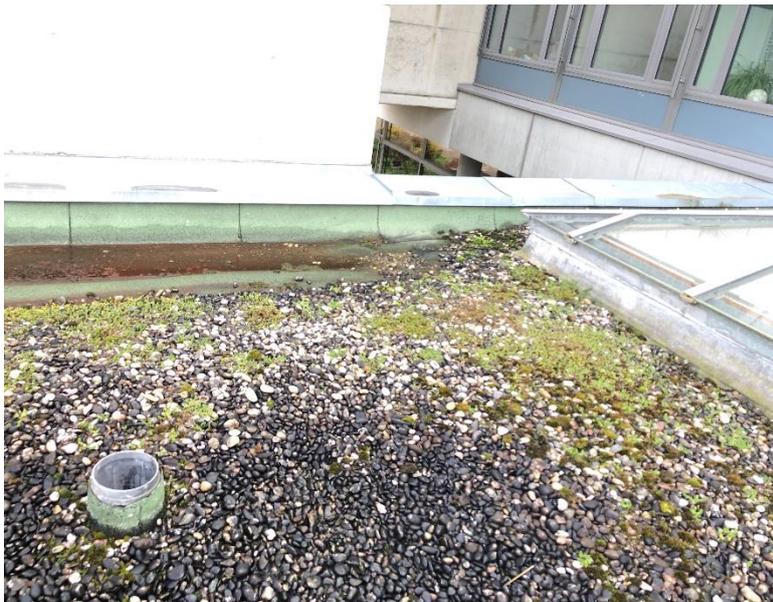
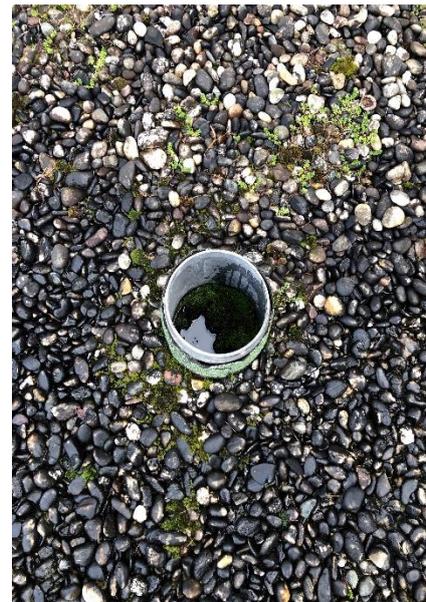
Das Dach über dem Eingangsbereich im EG zeigt Undichtigkeiten. Bei den vorhandenen Lüftern fehlen die Abdeckungen und das Wasser steht augenscheinlich im Bereich der Abdichtung und Dämmung ca. 1-2 cm hoch.

Beim Dach des Eingangsbereiches muss der gesamte Dachaufbau bestehend aus Kiesschüttung, bituminöser Abdichtung und Gefälledämmung abgetragen und neu aufgebaut werden, ebenso alle Attika- und Anschlussbleche. Die Lichtkuppeln werden ebenfalls erneuert. Ein Seilsicherungssystem wird eingebaut. Die abgehängte Decke in diesem Bereich sollte inkl. Neuinstallation der Beleuchtung erneuert werden.

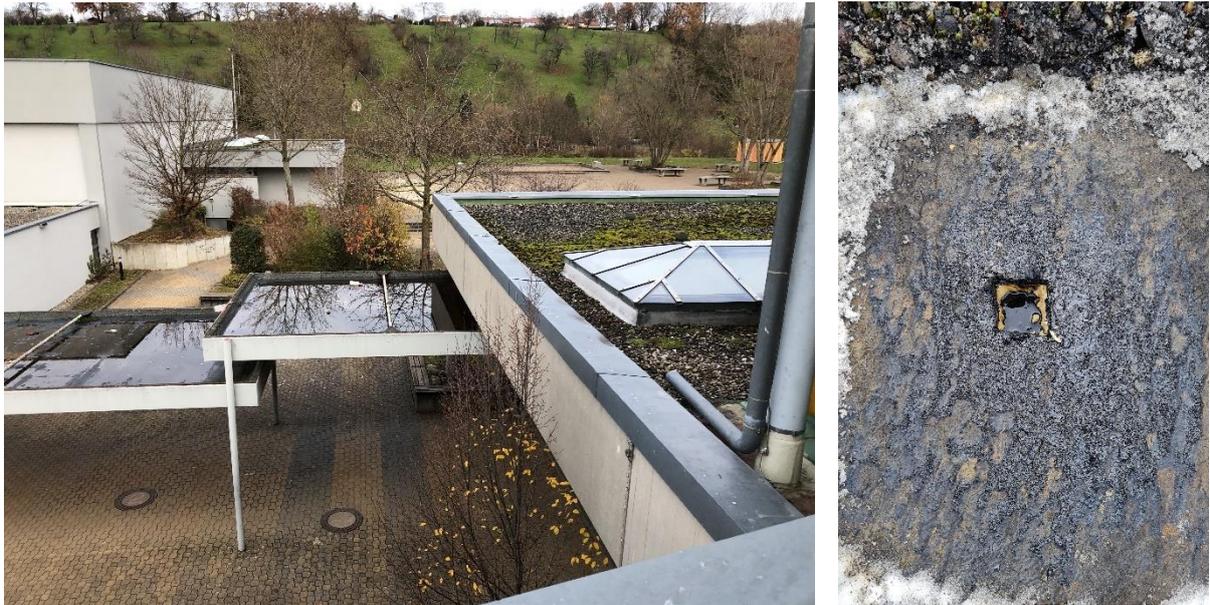
Auch auf den Überdachungen des Schulwegs und des Fahrradstellplatzes steht das Wasser.

Ebenso auf dem Dach des Technikgebäudes. Dort wurde eine Probeöffnung erstellt, in der das Wasser ca. 1 cm hoch stand bei einer Dämmstoffdicke von 4 cm.

Da das Technikgebäude die Versorgung des Schulgebäudes sicherstellt, muss die Sanierung des Daches kurzfristig erfolgen. Es muss auch hier der Dachaufbau bestehend aus Kiesschüttung,

bituminöser Dachabdichtung und ca. 4 cm Wärmedämmung abgetragen und neu aufgebaut werden, ebenso alle Attika- und Anschlussbleche sowie Einbauten. Ein Seilsicherungssystem muss eingeplant werden. Das neue Gebäudeenergiegesetz ist zu beachten und die erforderlichen Dämmstärken sind daran anzupassen.

Für das Dach sollte vor der Sanierung eine Beprobung der Dachabdichtung durchgeführt werden. Diese könnte teerhaltig sein. Die Anforderungen des GEG sind zu beachten.
