**Stadt Kirchheim unter Teck**

**Bauwerk-Nr.: BW 199 Gießnaubrücke Bohnau i. Z. d. Einsteinstraße**

## **Prüfungsbefund nach DIN 1076**

Art der Prüfung: **Hauptprüfung 2018**  
Prüfungsdatum: **23.08.2018**  
durchgeführt von: **infra-teck GmbH  
Kelterstraße 69  
73265 Dettingen unter Teck**

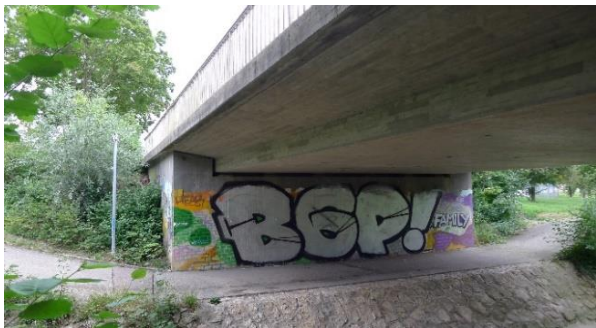
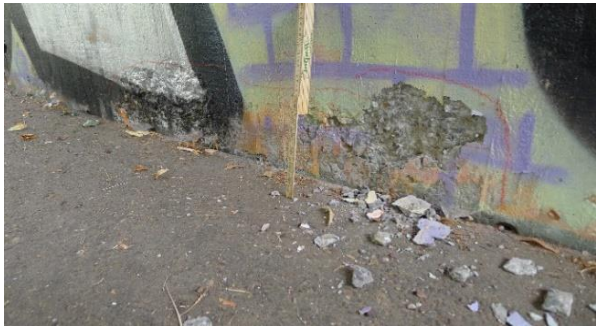
| Pos. | Bauteil | Schadensbeschreibung<br>(o.B. = ohne Beanstandung) | Fotos | Mängelbeseitigung erforderlich | |
|---|---|---|---|---|---|
| 2 | Widerlager + Flügel | <p>Beide Widerlagerwände mit Graffiti besprüht.</p> <p>Seite Autobahn:<br/>Im Fußbereich der Widerlagerstirnwand bis ca. 30 cm über der Asphaltbefestigung des Weges teilweise großflächig Betonabplatzungen bis ca. 2 cm Tiefe.</p> <p>Carbonatisierung bis zu den freigelegten Oberflächen fortgeschritten (bis ca. 2 cm). Bewehrung noch nicht freigelegt.</p> <p>Die Beschädigung ist auf den Salzgebrauch im Zuge des Winterdienstes zurückzuführen ⇒ eine hohe Chloridbelastung ist vermutlich an den Widerlagerwänden vorhanden!</p> | | x | |

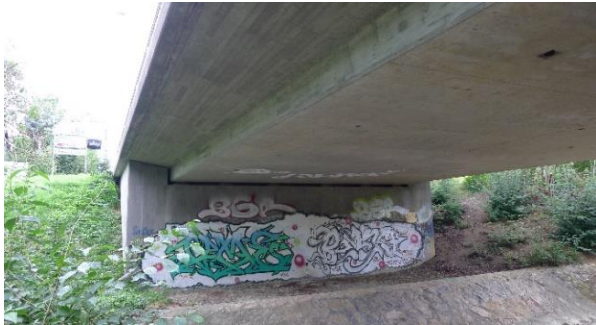
| Pos. | Bauteil | Schadensbeschreibung<br>(o.B. = ohne Beanstandung) | Fotos | Mängelbeseitigung erforderlich | |
|---|---|---|---|---|---|
| 2 | Widerlager + Flügel | <p>Seite Jesingen:<br/>Widerlagerstirnwand mit Riss in Feldmitte, unteres Wanddrittel, bis 0,4 mm.</p> <p>Kleine Abplatzungen unter Kappe unterstrom, Rückstände von ablaufendem Wasser an den Flügelwänden deuten auf beschädigte Fugen zwischen Überbau und Flügel.</p> <p>Kammerseitenwände zum Zeitpunkt der Untersuchung trocken, jedoch Feuchtespuren sichtbar.</p> | | <p><b>beobachten</b></p> <p><b>x</b></p> | |

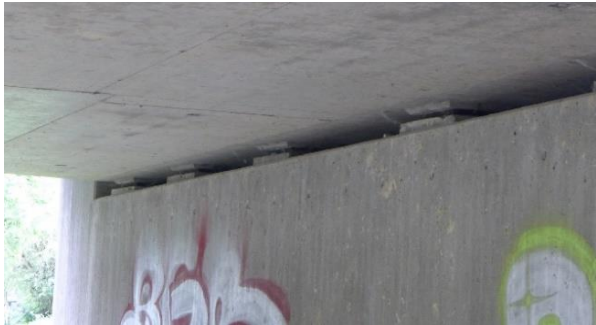
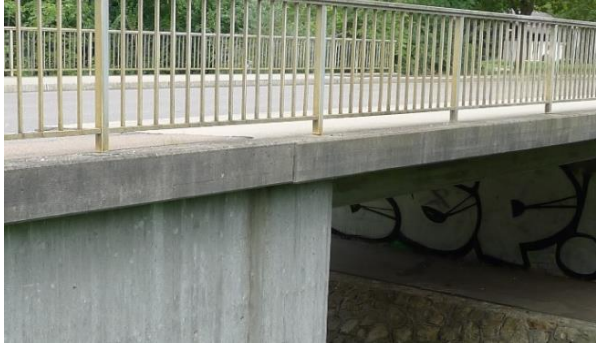
| Pos. | Bauteil | Schadensbeschreibung<br>(o.B. = ohne Beanstandung) | Fotos | Mängelbeseitigung erforderlich | |
|---|---|---|---|---|---|
| 4 | Lager + Gelenke | <p>Seite Jesingen:</p> <p>6 Elastomerlager allseits beweglich o. B.</p> <p>Überbau ist im Vergleich zu den Widerlager/Flügelwänden abgesackt, ca. 1 bis 1,5 cm.</p> | | x | |

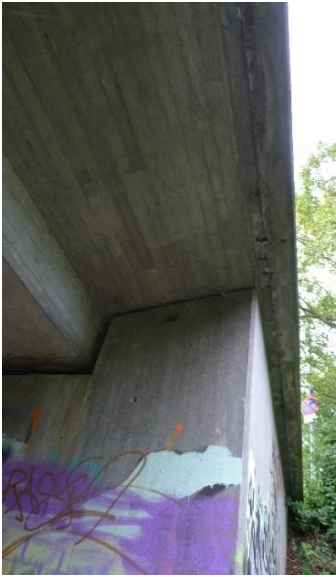
| Pos. | Bauteil | Schadensbeschreibung<br>(o.B. = ohne Beanstandung) | Fotos | Mängelbeseitigung erforderlich | |
|---|---|---|---|---|---|
| 5 | <p>Überbau:</p> <p><input checked="" type="checkbox"/> Stahlbeton</p> <p><input type="checkbox"/> Stahlkonstruktion</p> <p><input type="checkbox"/> Holzkonstruktion</p> | <p>1-Feld Spannbetonplatte in Längsrichtung vorgespannt.</p> <p>Tropftüllen verrostet; Seite Autobahn Wasserrückstände im Bereich um die Tropftüllen.</p> <p>Abplatzungen und sichtbare verrostete Bewehrung an den Kappenunterseiten ober- und unterstromseitig im Bereich der Tropfnasen.</p> <p>Plattenuntersicht sonst o. B.</p> <p>Überbau ist im Vergleich zu den Widerlager/Flügelwänden abgesackt, ca. 1 bis 1,5 cm.</p> | | x | |

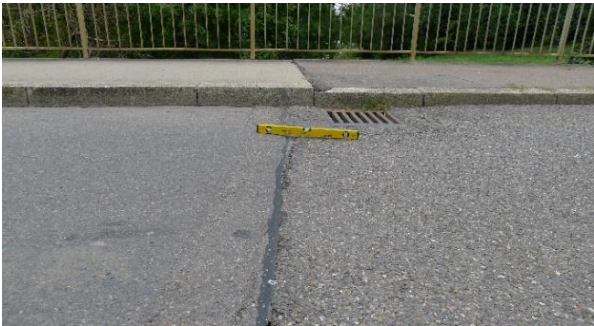
| Pos. | Bauteil | Schadensbeschreibung<br>(o.B. = ohne Beanstandung) | Fotos | Mängelbeseitigung erforderlich | |
|---|---|---|---|---|---|
| 6 | Übergangskonstruktion | <p>Keine Übergangskonstruktion am Bauwerk vorhanden.</p> <p>Fahrbahnabschlußprofil T 90 ist teilweise sichtbar, die Fugen zu den Anschlußbelägen sind teilweise offen.</p> | | x | |

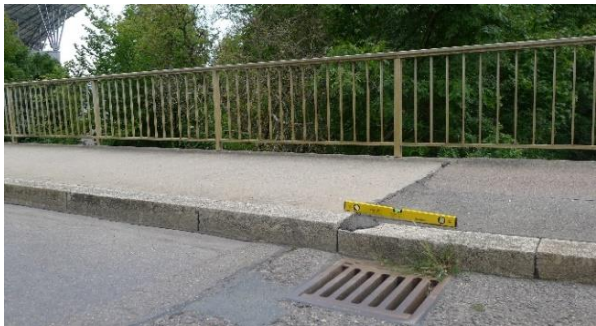
| Pos. | Bauteil | Schadensbeschreibung<br>(o.B. = ohne Beanstandung) | Fotos | Mängelbeseitigung erforderlich | |
|---|---|---|---|---|---|
| 6 | Übergangskonstruktion | Die Fugen im Gehwegbereich sind teilweise vergossen, verschmutzt, offen und wasserdurchlässig. | | x | |

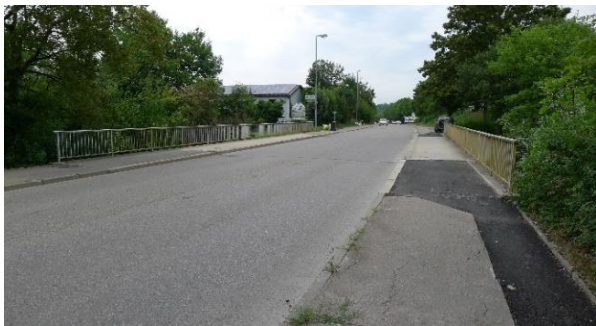
| Pos. | Bauteil | Schadensbeschreibung<br>(o.B. = ohne Beanstandung) | Fotos | Mängelbeseitigung erforderlich | |
|---|---|---|---|---|---|
| 7 | Entwässerung<br>Abdichtung | Keine Bauwerksentwässerung direkt auf der Brücke vorhanden.<br>Die Überbauuntersicht war zum Zeitpunkt der Prüfung trocken, so dass von einer funktionsfähigen Abdichtung ausgegangen werden kann.<br><br>Die Fahrbahnfugen zu den Anschlußbelägen, Randsteinen, etc. sind beschädigt und stellenweise offen - Wasser gelangt ins Bauwerk. | | x | |

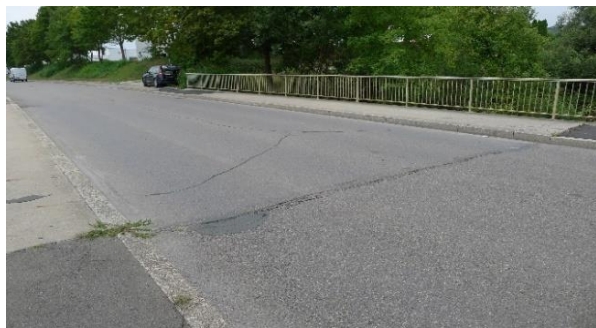
| Pos. | Bauteil | Schadensbeschreibung<br>(o.B. = ohne Beanstandung) | Fotos | Mängelbeseitigung erforderlich | |
|---|---|---|---|---|---|
| 8 | Fahrbahnbelag einschließlich Fugen | Fahrbahnbelag Seite Autobahn parallel zur Fuge mehrfach gerissen, an den Fahrbahnrändern zum Überbau hohl liegend.<br><br>Fahrbahnbelag in der Fläche gerissen, Länge ca. 20 m, Fugen mit Vergußmaterial repariert, reparierte Fugen weitgehendst wieder gerissen, Rißbreite bis ca. 5 cm. | | x | |

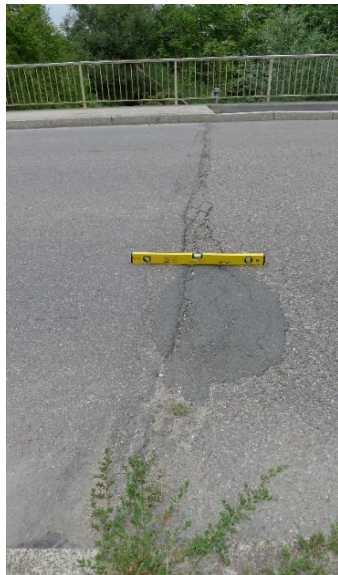
| Pos. | Bauteil | Schadensbeschreibung<br>(o.B. = ohne Beanstandung) | Fotos | Mängelbeseitigung erforderlich | |
|---|---|---|---|---|---|
| 8 | Fahrbahnbelag<br>einschließlich Fugen | <p>Fugen zu den Randsteinen mit Bitumen vergossen, Vergußmaterial weitgehendst von den Randsteinen abgelöst, Fugen offen und verschmutzt, Breite 2 cm.</p> <p>Fugen zu den Anschlußbelägen auf beiden Seiten mit Vergußmaterial, stellenweise gerissen und offen. Offene Mittelfuge im anschließenden Straßenbelag.</p> <p>Anschlußbeläge an beiden Seiten mit Flickstellen und wilden Querrissen.</p> <p>Anschlußbelag neben Randsteinen Seite oberstrom hohl liegend.</p> | | x | |

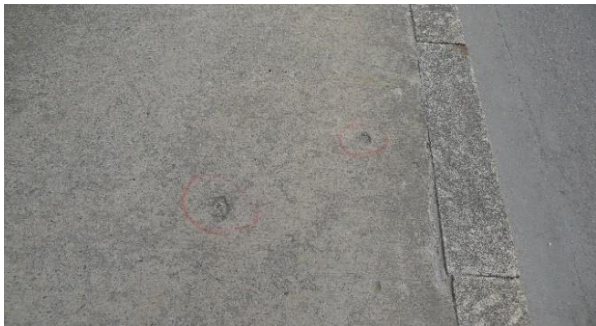
| Pos. | Bauteil | Schadensbeschreibung<br>(o.B. = ohne Beanstandung) | Fotos | Mängelbeseitigung erforderlich | |
|---|---|---|---|---|---|
| 9 | Gehwege<br>Gehwegbelag<br>einschließlich Fugen | <p>Gehwegkappen: direkt begangene Betonoberfläche mit mehreren Abplatzungen in der Fläche und an der Kante zu den Bordsteinen.</p> | | x | |

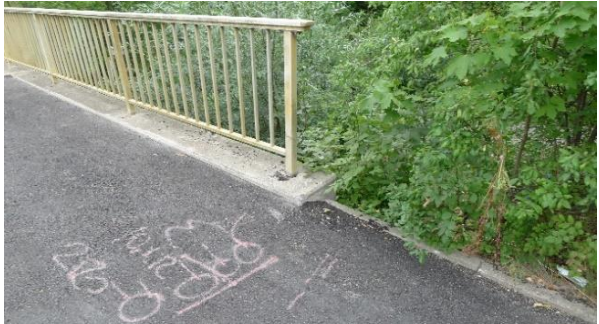
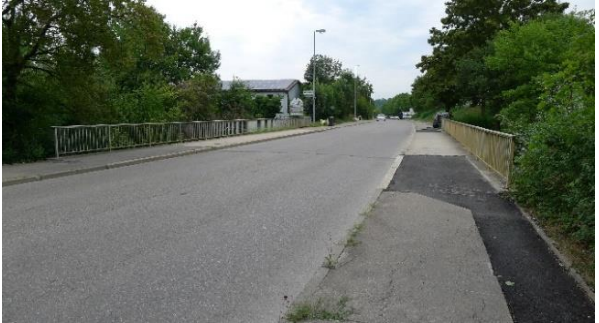
| Pos. | Bauteil | Schadensbeschreibung<br>(o.B. = ohne Beanstandung) | Fotos | Mängelbeseitigung erforderlich | |
|---|---|---|---|---|---|
| 9 | Gehwege<br>Gehwegbelag<br>einschließlich Fugen | Beidseitig oberstromseitig Gehwegbeläge<br>im Bereich der Flügel neu. Deckbelag fehlt<br>noch. | | x | |

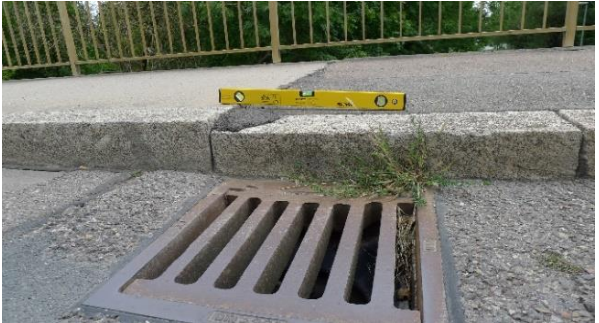
| Pos. | Bauteil | Schadensbeschreibung<br>(o.B. = ohne Beanstandung) | Fotos | Mängelbeseitigung erforderlich | |
|---|---|---|---|---|---|
| 9 | Gehwege<br>Gehwegbelag<br>einschließlich Fugen | Randsteine am Übergang Brücke/ Straße<br>Seite Jesingen im Bereich der<br>Straßeneinläufe beidseitig abgesackt. | | x | |

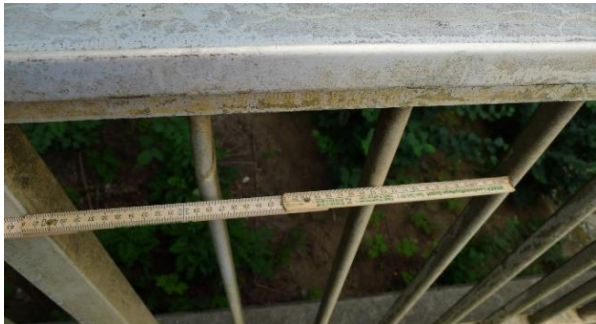
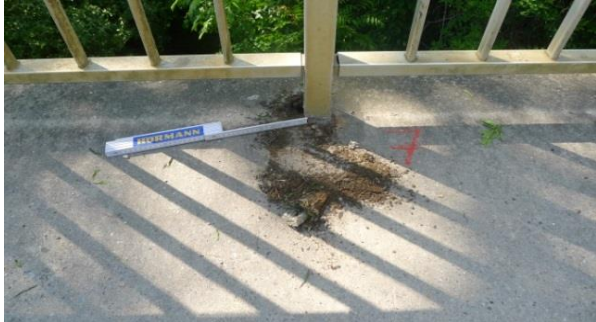
| Pos. | Bauteil | Schadensbeschreibung<br>(o.B. = ohne Beanstandung) | Fotos | Mängelbeseitigung erforderlich | |
|---|---|---|---|---|---|
| 10 | Geländer Brüstungen | <p>Aluminiumgeländer-Füllstabgeländer, H = 1,00 m hoch.</p> <p>Abstand der Füllstäbe bis A = 12,5 cm; entspricht nicht den derzeit gültigen Vorschriften (H = 1,00 m bzw. 1,30 m bei Radwegen, max. A = 12 cm).</p> <p>Geländer insgesamt angewittert.</p> <p>Geländerbefestigung/Verguß an ca. 10 Stellen defekt.</p> | | x | |

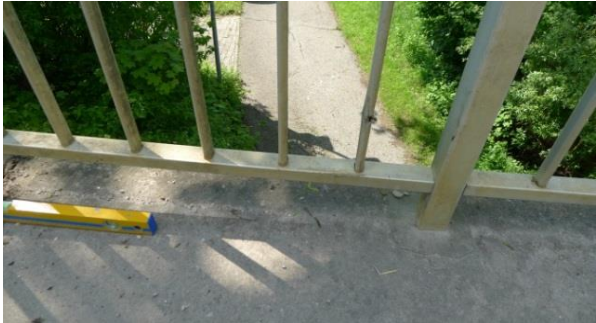
| Pos. | Bauteil | Schadensbeschreibung<br>(o.B. = ohne Beanstandung) | Fotos | Mängelbeseitigung erforderlich | |
|---|---|---|---|---|---|
| 10 | Geländer Brüstungen | Stachete im 3. Feld Seite Autobahn unterstromseitig defekt | | x | |

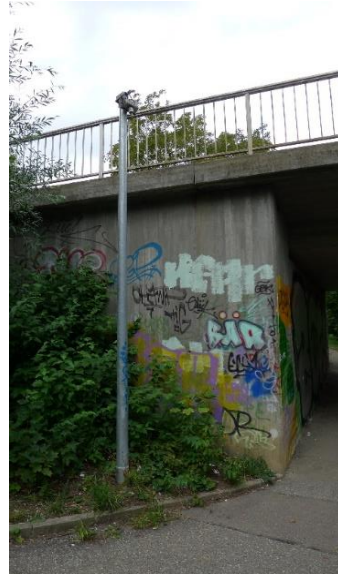
| Pos. | Bauteil | Schadensbeschreibung<br>(o.B. = ohne Beanstandung) | Fotos | Mängelbeseitigung erforderlich | |
|---|---|---|---|---|---|
| 18 | Sonstiges,<br>Lichte Höhe,<br>Treppenanlagen,<br>Verkleidungen,<br>Nebenräume, etc. | Beleuchtungskörper am Laternenmast<br>oberstrom neben Fuß- und Radweg ist<br>zerstört. | | x | |
