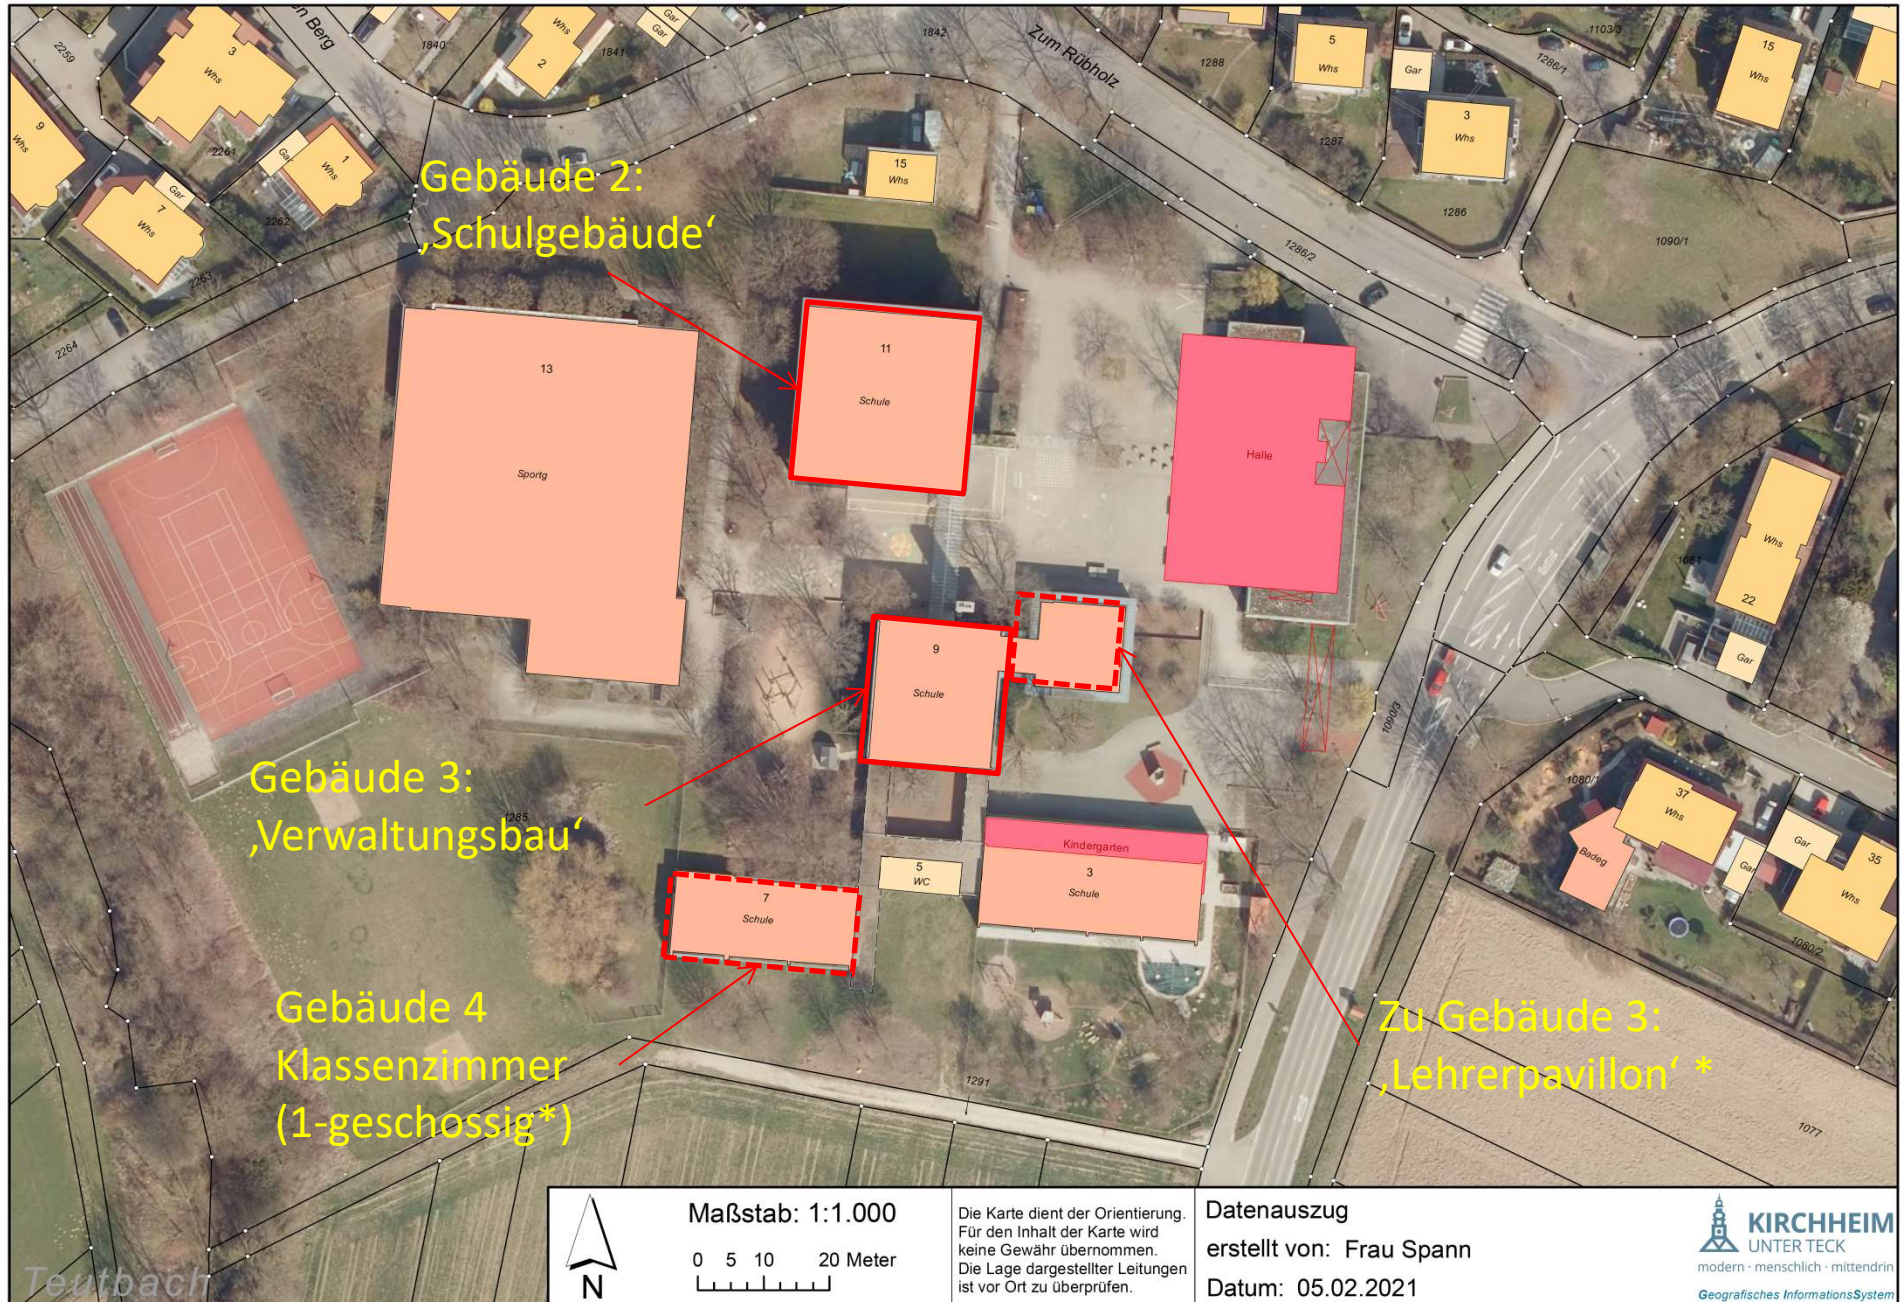
*brandschutztechnisch betrachtet, keine Maßnahmen notwendig
