Zwischenbericht im Ortschaftsrat Ötlingen am 12.07.2021

# UNWETTER IM JUNI 2021 UND DIE FOLGEN

# UNWETTER JUNI 2021 UND IHRE FOLGEN - ZWISCHENBERICHT -

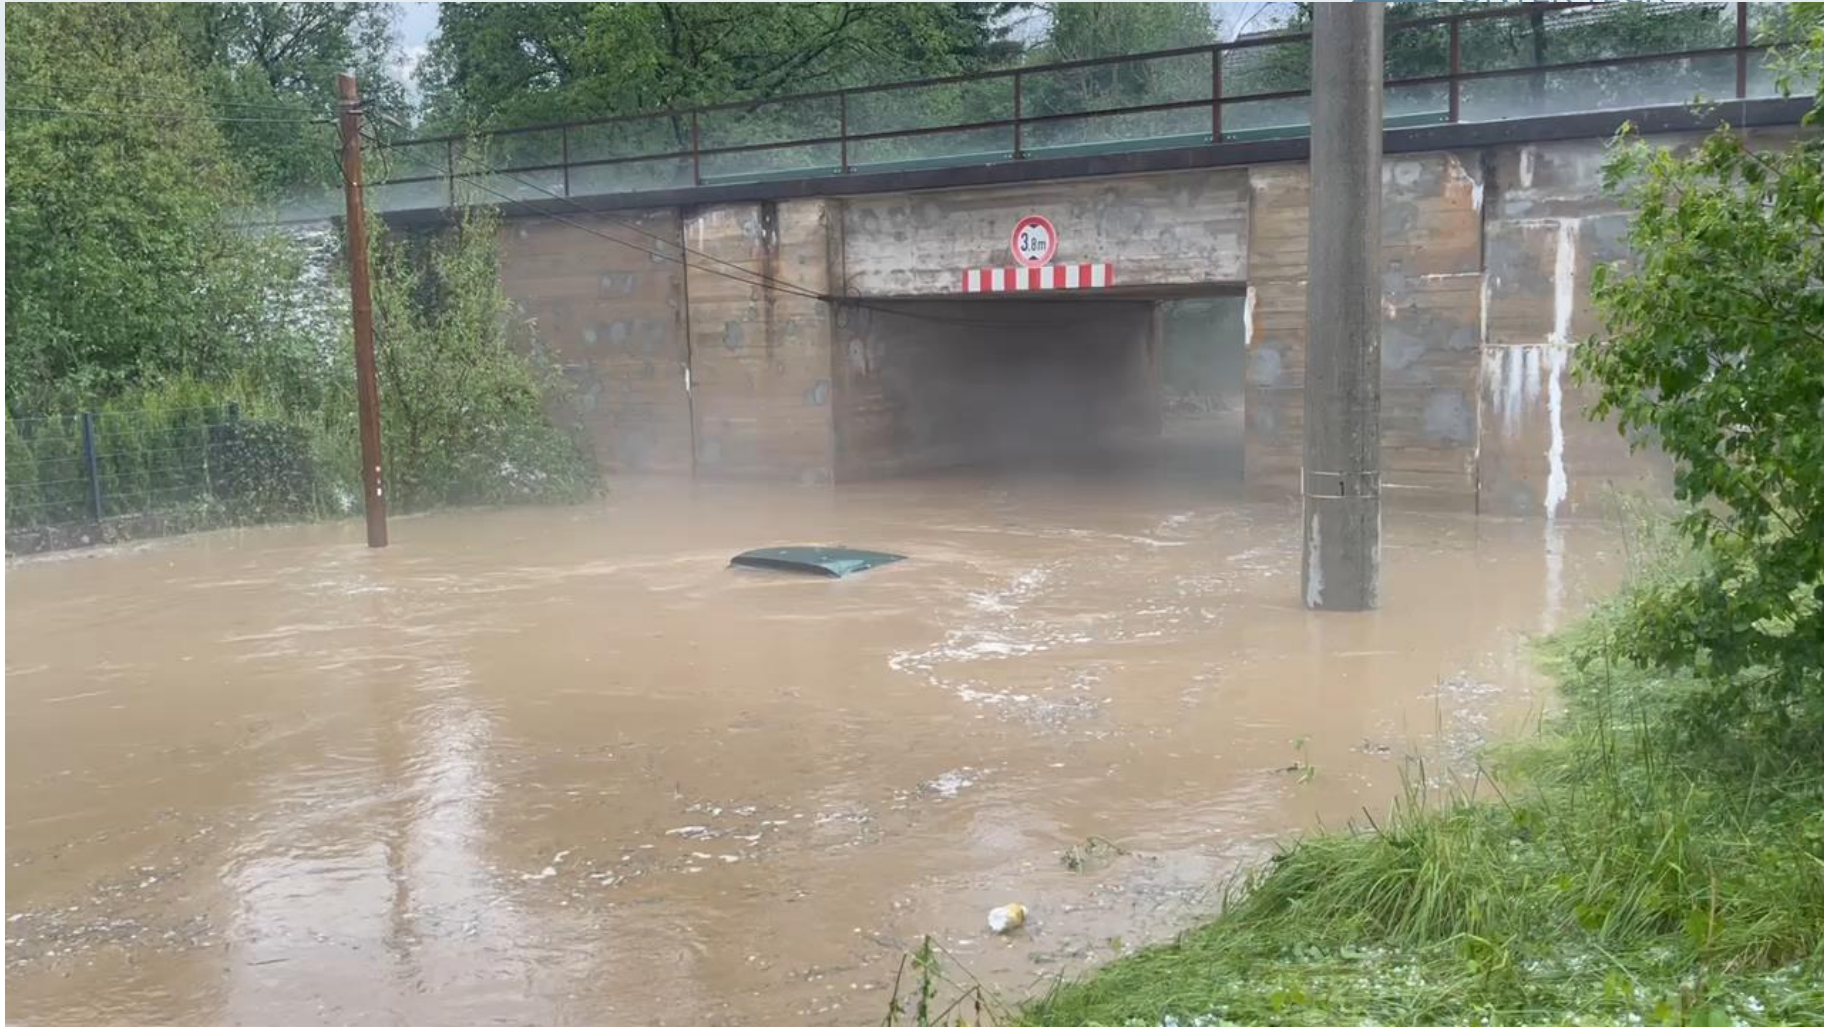
Ötlingen, Bereich Stuttgarter Straße - Dupiggraben  
Quelle: privat

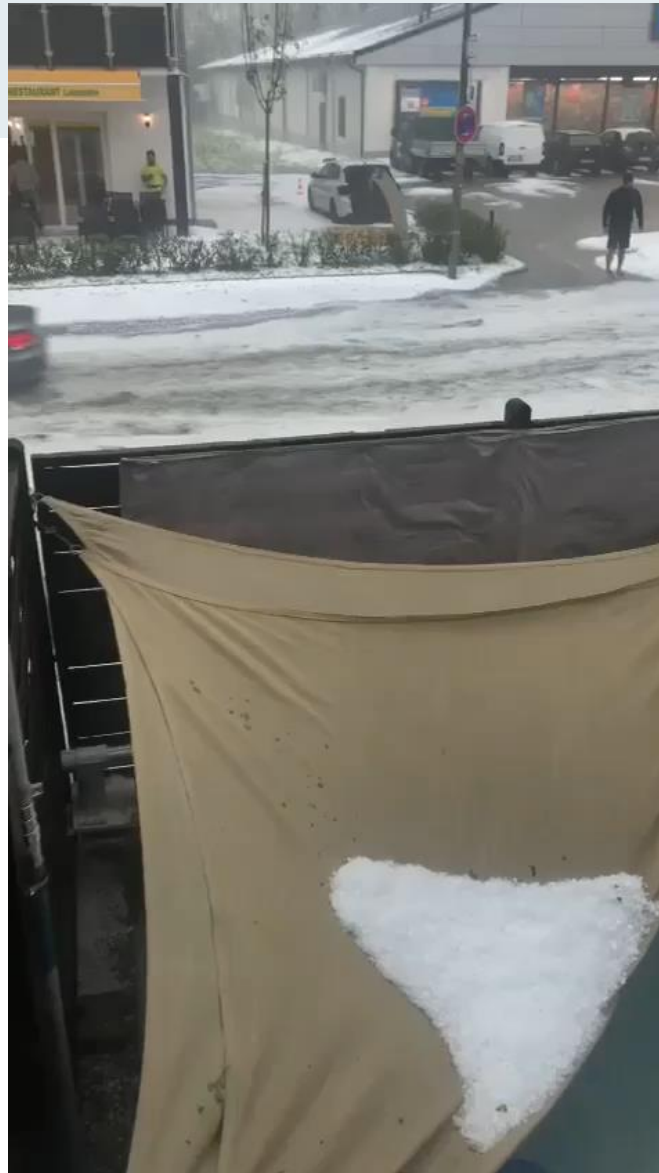
Ötlingen, Bereich Stuttgarter  
Straße – Lidl, Quelle: privat

Hagelproblematik!

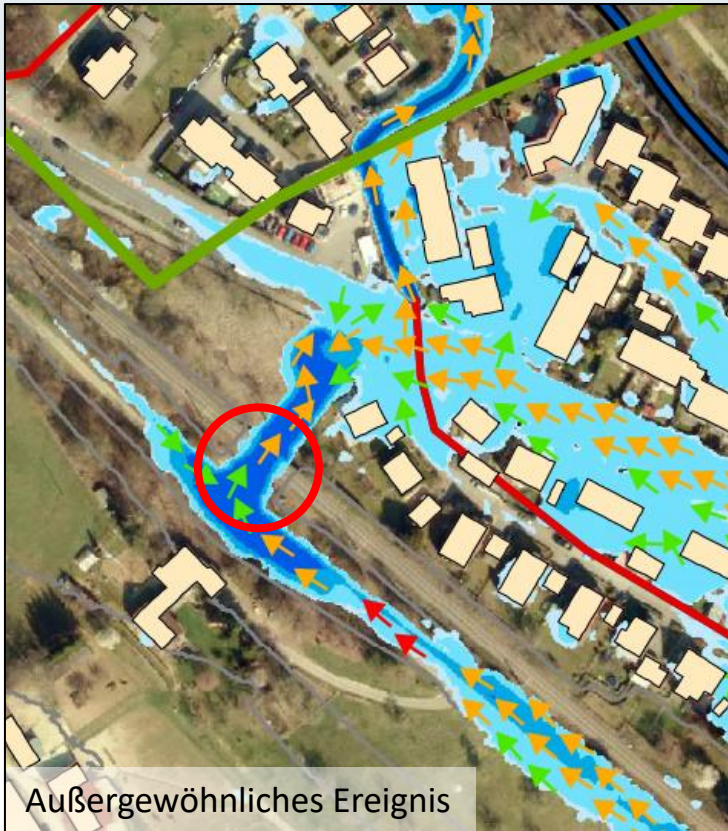
# Bereich Dupiggraben - Unterführung

Maximale Überflutungstiefen [cm]

Maximale Fließgeschwindigkeiten [m/s]

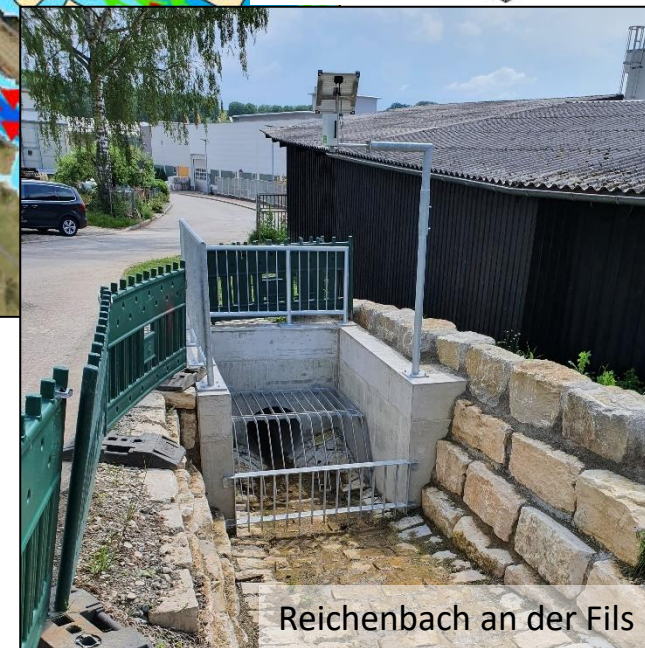
Rechen derzeit im Umbau, Installation eines 0-1 Schalters zur Vorwarnung

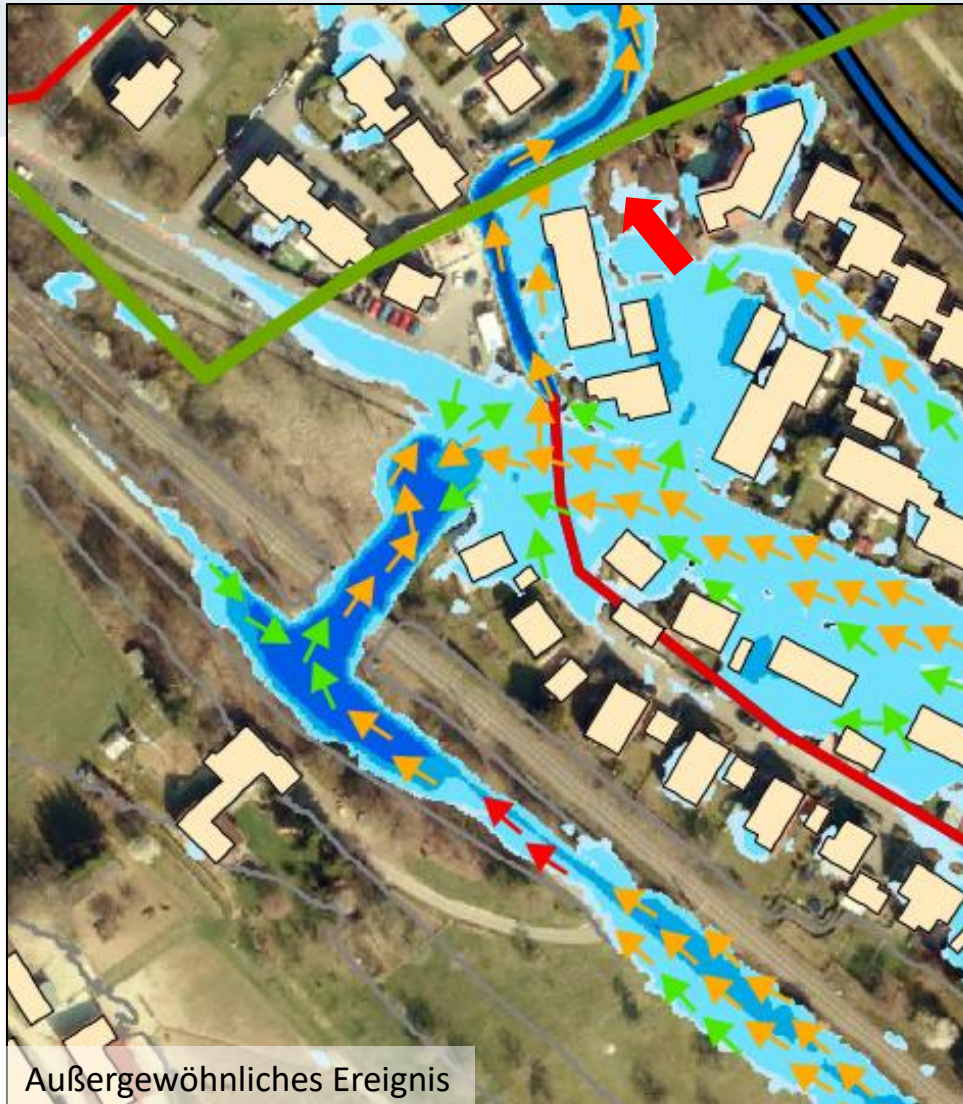
Außergewöhnliches Ereignis

## Maximale Überflutungstiefen [cm]

## Maximale Fließgeschwindigkeiten [m/s]

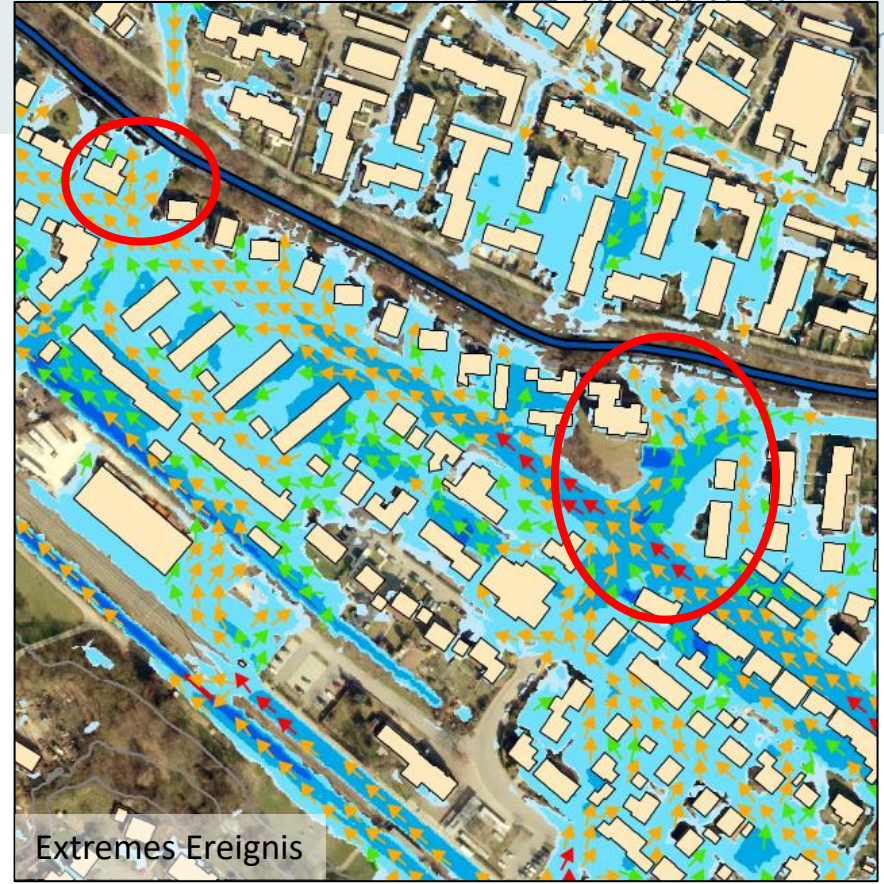
# Bereich Lauter

Maximale Überflutungstiefen [cm]

Maximale Fließgeschwindigkeiten [m/s]

Gezielte Ableitung in die Lauter herstellen / prüfen

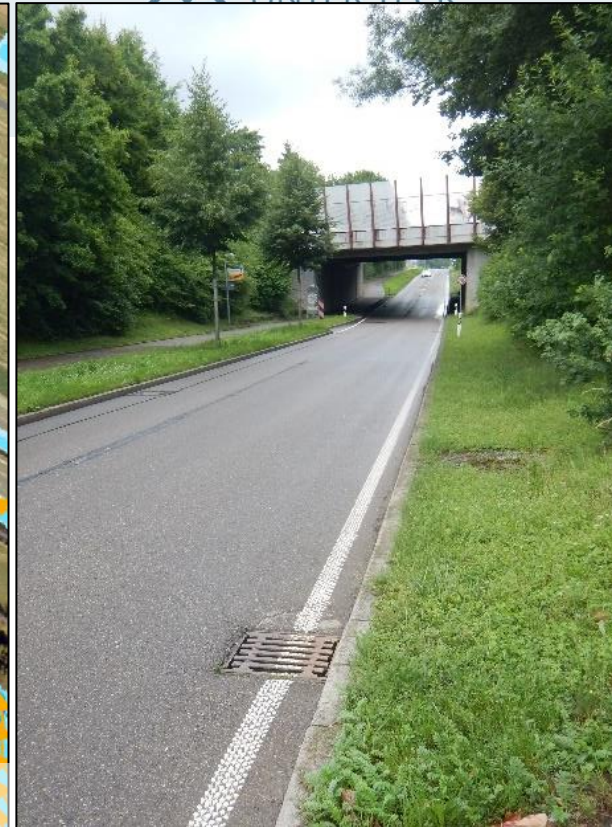
# Unterführung Ötlinger Str. / Stuttgarter Str.

Maximale Überflutungstiefen [cm]

Maximale Fließgeschwindigkeiten [m/s]

Möglichkeiten z.B.:

- Hinweisschilder
- Warnleuchte
- Schranken

Warnhinweise im Falle von Hochwasser durch Starkregen
