**Stellungnahme hinsichtlich der Baumschutzsatzung sowie des Artenschutzes zum  
Bebauungsplan 15.01/1 - Parkplatz Tannenbergsstraße**

## Stellungnahme Parkplatz Tannenbergsstraße Artenschutz

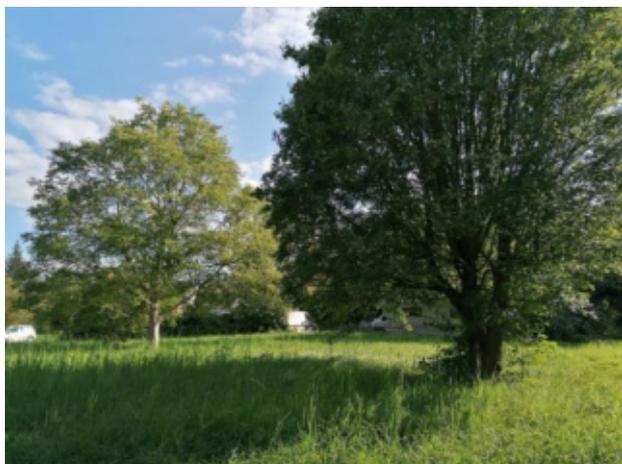
Abbildung 2: Walnuss (links) und Feldahorn (rechts)

Auf der Fläche stehen drei große Einzelbäume sowie ein kleinerer Apfelbaum (*Malus domestica*). Diese sind eine Walnuss (*Juglans regia*), ein Feldahorn (*Acer campestre*) und eine Kirsche (*Prunus cerasus*). An der Walnuss konnten keine Baumhöhlen, -spalten oder Vogelnester festgestellt werden. Der Feldahorn ist mehrstämmig und wurde in der Vergangenheit geschnitten, er hat daher sehr viele senkrecht gewachsene Äste an den ursprünglichen Hauptstämmen, die viel Potential für Vogelnester bieten. Allerdings konnten keine Nester gefunden werden. Auch Höhlen oder Spalten hat der Baum keine.

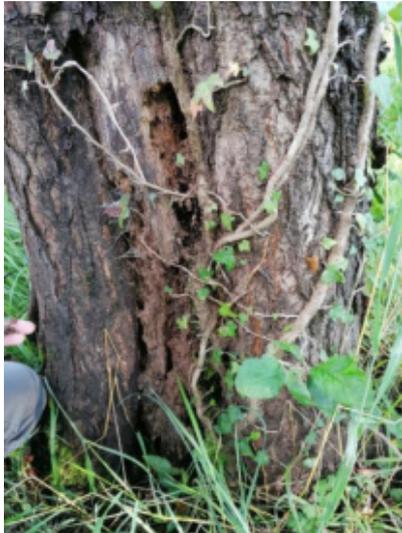
Abbildung 3: Baumspalte an der Kirsche

Die Kirsche hat ebenfalls keine Nester oder Höhlen. Im unteren Stammbereich befindet sich jedoch eine Spalte mit Faulstelle. Diese bietet vor allem xylobionten Käfern einen Lebensraum. Der Baum muss vor einer möglichen Entfernung von einem Experten untersucht werden, um ein Vorkommen geschützter Arten auszuschließen. Auch der daneben stehende Apfelbaum sollte mit untersucht werden, da auch dieser möglicherweise einen Lebensraum für Käfer bietet.

Ein Vorkommen artenschutzrechtlich relevanter Arten kann an der Kirsche und dem Apfelbaum nicht ausgeschlossen werden, diese müssen daher von einem Experten untersucht werden. Auf der übrigen Fläche ist ein Vorkommen artenschutzrechtlich relevanter Arten bzw. ihrer Fortpflanzungs- und Ruhestätten nach BNatSchG §44 (1) auszuschließen. Um einen Verbotstatbestand nach §44 BNatSchG gänzlich auszuschließen, sollten Rodungen nur im Winterhalbjahr stattfinden. Der Erhalt größerer Bäume sowie des Gehölzstreifens entlang der Bundesstraße wäre, soweit aus bautechnischen oder aus Gründen der Verkehrssicherheit nichts dagegen spricht, wünschenswert.
