Maßnahmenplan

Gewässerentwicklungsplan für die Gießnau und die Gewässer II. Ordnung Stadt Kirchheim unter Teck

Maßnahmen: Windbach, NN-DT 4

Planungsdaten: Gezeichnet: B.Eng. (FH) Sandra Seefeld, Maßstab: 1:2.500, Plangröße: 1300 x 807 mm, Projektnummer: 1733, Stuttgart, den 20.01.2022

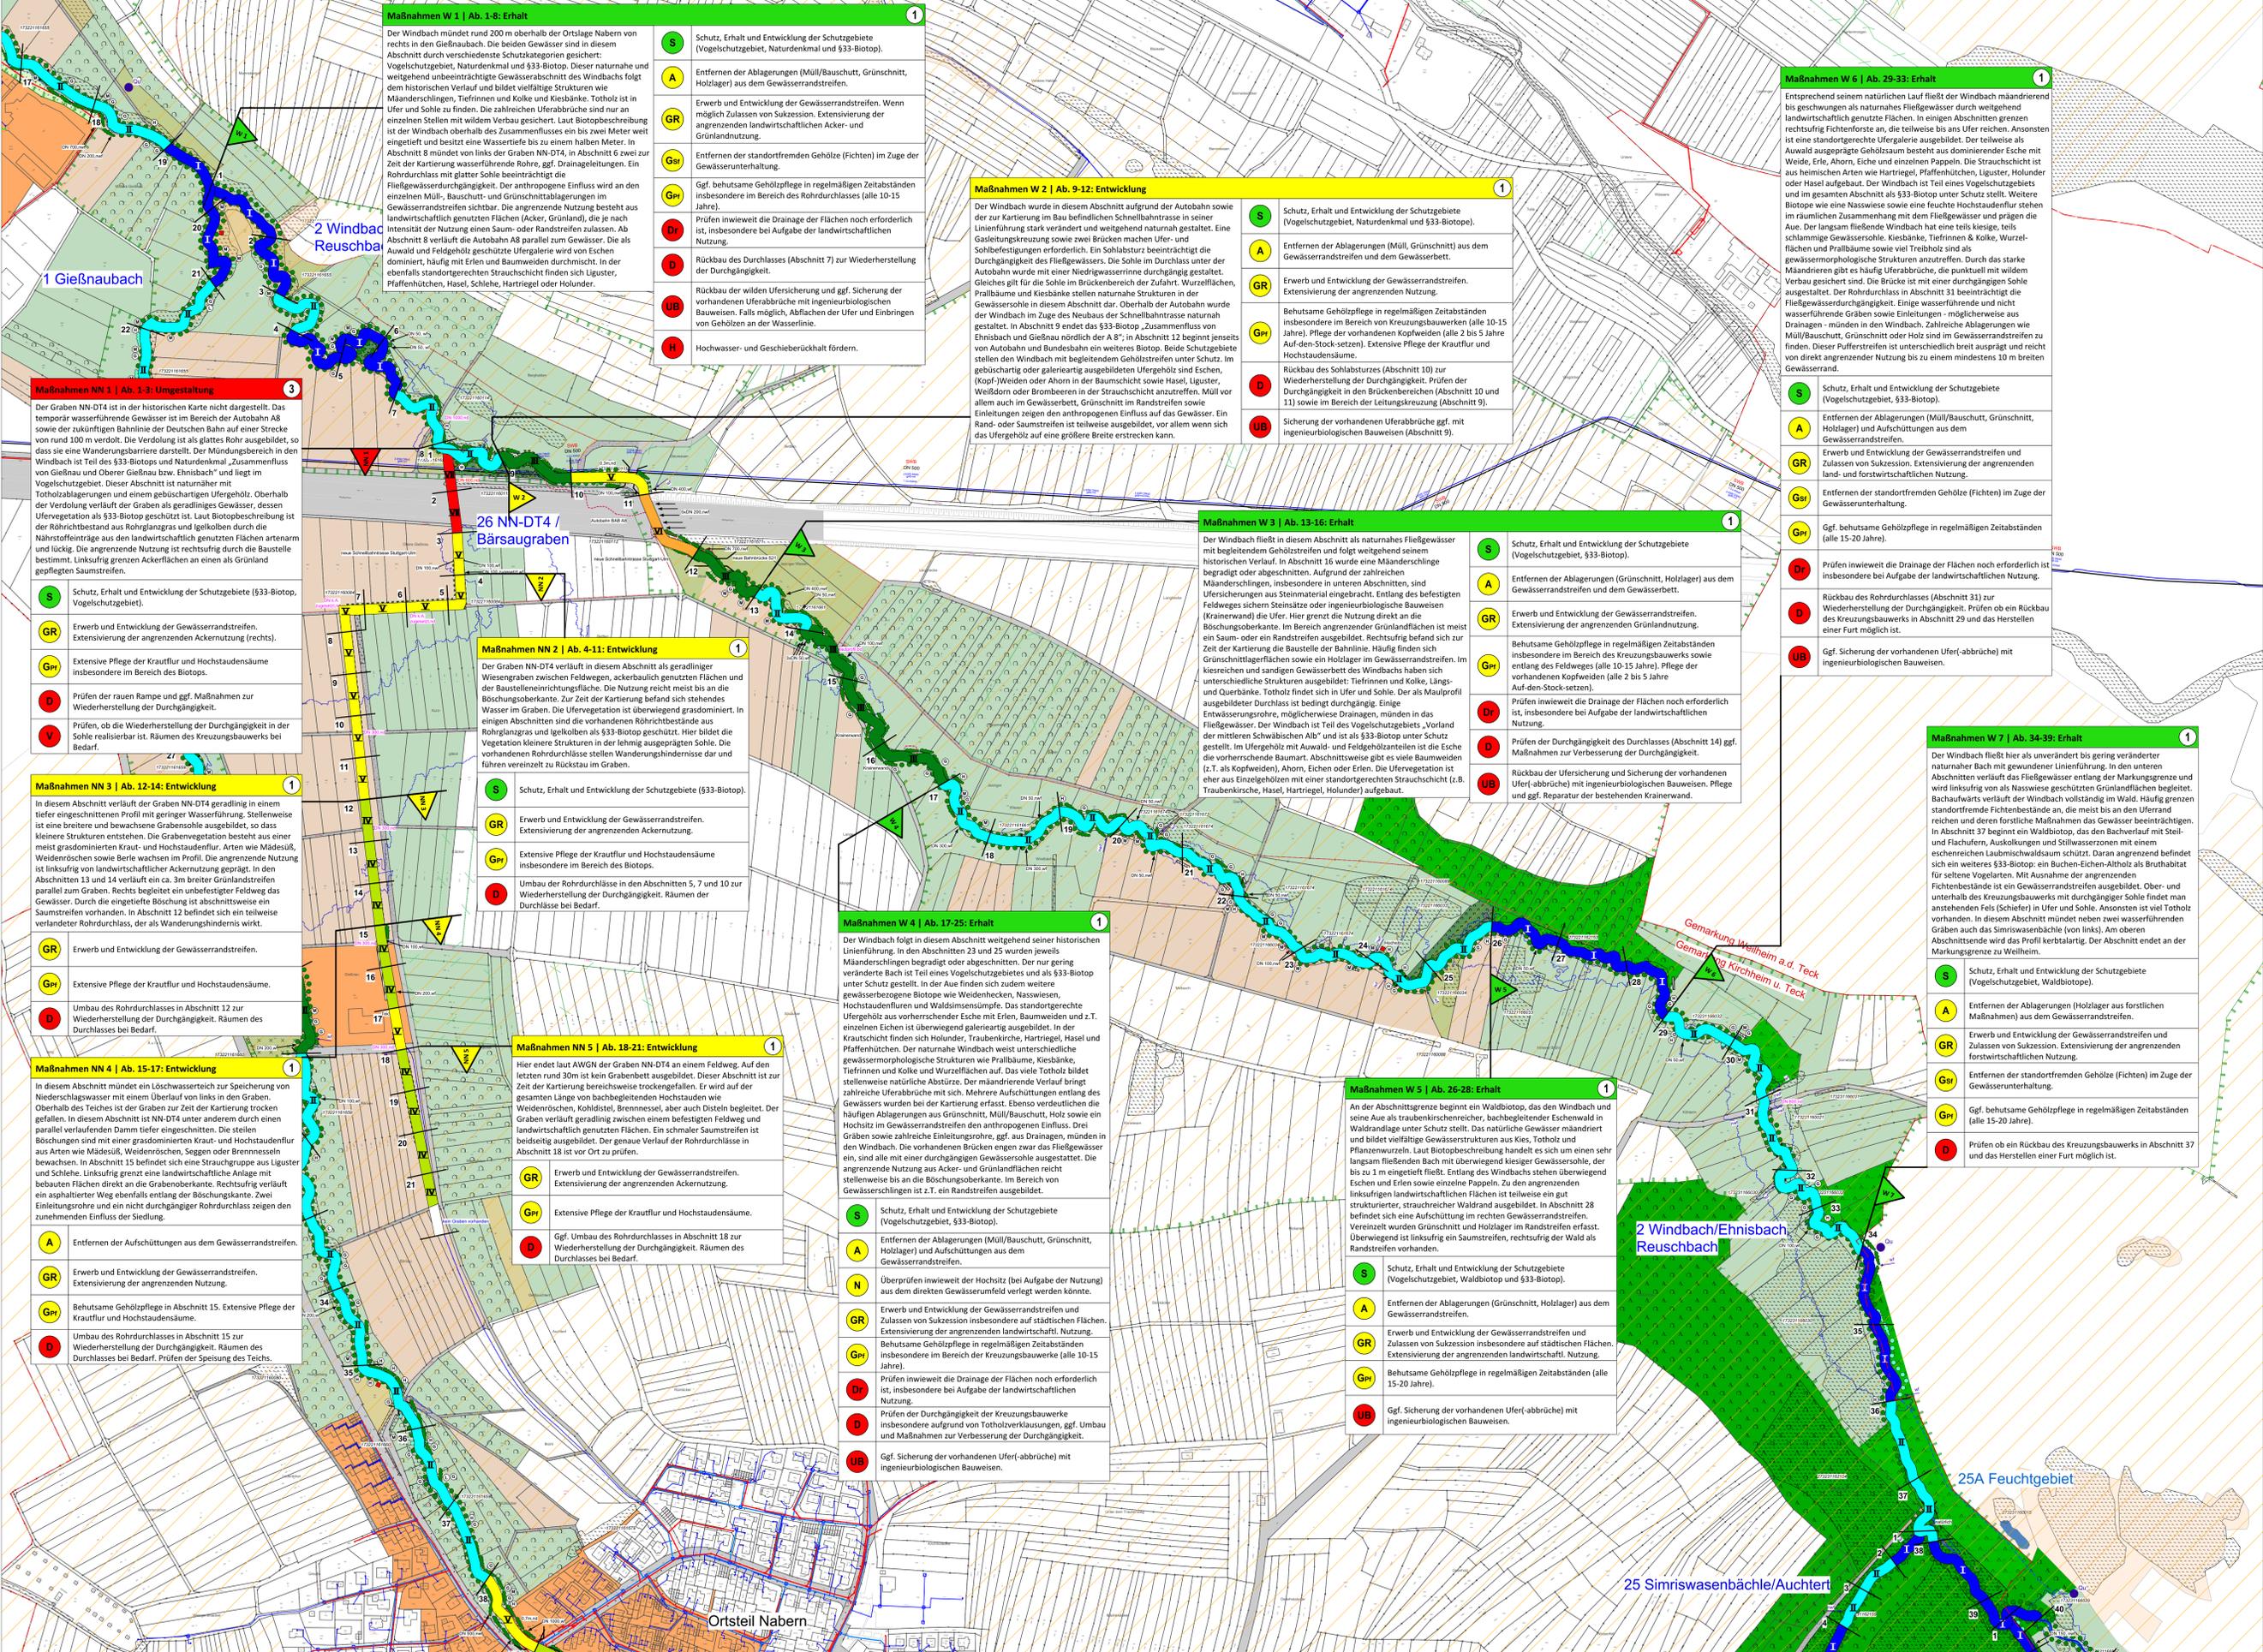
Der Windbach mündet rund 200 m oberhalb der Ortslage Nabern von rechts in den Gießnaubach. Die beiden Gewässer sind in diesem Abschnitt durch verschiedene Schutzkategorien geschützt: Vogelschutzgebiet, Naturdenkmal und §33-Biotop. Dieser naturnahe und weitgehend unbeeinträchtigte Gewässerabschnitt des Windbachs folgt dem historischen Verlauf und bildet vielfältige Strukturen wie Mäanderschlingen, Tiefenrinnen und Kolke und Kiesbänke. Totholz ist in Ufer und Sohle zu finden. Die zahlreichen Uferabbrüche sind nur an einzelnen Stellen mit wildem Verbau gesichert. Laut Biotopbeschreibung ist der Windbach oberhalb des Zusammenflusses ein bis zwei Meter weit eingetieft und besitzt eine Wasserfließtiefe bis zu einem halben Meter. In Abschnitt 5 mündet von links der Graben NN-DT4, in Abschnitt 6 zwei zur Zeit der Kartierung wasserführende Rohre, ggf. Drainageleitungen. Ein Rohrdurchlass mit glatter Sohle beeinträchtigt die Fließgewässerdurchgängigkeit. Der anthropogene Einfluss wird an den einzelnen Müll-, Bauschutt- und Grünchnittablagern im Bereich des Rohrdurchlasses (alle 10-15 Jahre).

Der Graben NN-DT4 ist in der historischen Karte nicht dargestellt. Das temporär wasserführende Gewässer ist im Bereich der Autobahn A8 sowie der zukünftigen Bahnhöfe der Deutschen Bahn auf einer Strecke von rund 100 m verlegt. Die Verdolung ist als glattes Rohr ausgebildet, so dass sie eine Wanderungsbarriere darstellt. Der Mündungsbereich in den Windbach ist Teil des §33-Biotops und Naturdenkmal. Zusammenfluss von Gießnau und Oberer Gießnau bzw. Ehnisbach und liegt im Vogelschutzgebiet. Dieser Abschnitt ist naturnah mit Totholzablagern und einem gebüschartigen Ufergehölz. Oberhalb der Verdolung verläuft der Graben als geradliniges Gewässer, dessen Ufervegetation als §33-Biotop geschützt ist. Laut Biotopbeschreibung ist der Röhrichtbestand aus Rohrglanzgras und Igelkolben durch die Nährstoffeinträge aus den landwirtschaftlich genutzten Flächen artarm und lückig. Die angrenzende Nutzung ist rechtsufrig durch die Baustelle bestimmt. Linksrufig grenzen Ackerflächen an einen als Grünland gepflegten Saumstreifen.

Der Graben NN-DT4 verläuft in diesem Abschnitt als geradlinig Wiesengraben zwischen Feldwegen, ackerbaulich genutzten Flächen und der Baustelleneinrichtungsfläche. Die Nutzung reicht meist bis an die Böschungsoberkante. Zur Zeit der Kartierung befand sich stehendes Wasser im Graben. Die Ufervegetation ist überwiegend grasdominiert. In einigen Abschnitten sind die vorhandenen Röhrichtbestände aus Rohrglanzgras und Igelkolben durch die Vegetation kleinerer Strukturen in der lehmig ausgesagten Sohle. Die vorhandenen Rohrdurchlässe stellen Wanderungshindernisse dar und führen vereinzelt zu Rückbau im Graben.

In diesem Abschnitt mündet ein Löschwasserzweig zur Speicherung von Niederschlagswasser mit einem Uferlauf von links in den Graben. Oberhalb des Teiches ist der Graben zur Zeit der Kartierung trocken gefallen. In diesem Abschnitt ist NN-DT4 unter anderem durch einen parallel verlaufenden Damm tiefer eingeschnitten. Die steilen Böschungen sind mit einer grasdominierten Kraut- und Hochstaudenflur aus Arten wie Mädesüß, Weidenröschen, Seggen oder Brennnesseln bewachsen. In Abschnitt 15 befindet sich eine Strauchgruppe aus Liguster und Schlehe. Linksrufig grenzt eine landwirtschaftliche Anlage mit bebauten Flächen direkt an die Grabenoberkante. Rechtsufrig verläuft ein asphaltierter Weg ebenfalls entlang der Böschungskante. Zwei Einleitungsrohre und ein nicht durchgängiger Rohrdurchlass zeigen den zunehmenden Einfluss der Siedlung.

Hier endet laut AWGN der Graben NN-DT4 an einem Feldweg. Auf den letzten rund 30 m ist kein Grabenrest ausgebildet. Dieser Abschnitt ist zur Zeit der Kartierung bereichsweise trocken gefallen. Er wird auf der gesamten Länge von bachbegleitenden Hochstauden wie Weidenröschen, Kohlstiel, Brennnessel, aber auch Disteln begleitet. Der Graben verläuft geradlinig zwischen einem befestigten Feldweg und landwirtschaftlich genutzten Flächen. Ein schmaler Saumstreifen ist beidseitig ausgebildet. Der genaue Verlauf der Rohrdurchlässe in Abschnitt 18 ist vor Ort zu prüfen.

Der Windbach wurde in diesem Abschnitt aufgrund der Autobahn sowie der Kartierung im Bau befindlichen Schnellbahntrasse in seiner Linienführung stark verändert und weitgehend naturnah gestaltet. Eine Gabelungskreuzung sowie zwei Brücken machen Ufer- und Sohlfestlegungen erforderlich. Ein Sohlbausturz beeinträchtigt die Durchgängigkeit des Fließgewässers. Die Sohle im Durchlass unter der Autobahn wurde mit einer Niedrigwasserlinie durchgängig gestaltet. Gleiches gilt für die Sohle im Brückenbereich der Zufahrt. Wurzelflächen, Pfahlbäume und Kiesbänke stellen naturnahe Strukturen in der Gewässersohle in diesem Abschnitt dar. Oberhalb der Autobahn wurde der Windbach im Zuge des Neubaus der Schnellbahntrasse naturnah gestaltet. In Abschnitt 9 endet das §33-Biotop. Zusammenfluss von Ehnisbach und Gießnau nördlich der A 8; in Abschnitt 12 beginnt jenseits von Autobahn und Bundesbahn ein weiteres Biotop. Beide Schutzgebiete stellen den Windbach mit begleitendem Gehölzstreifen unter Schutz. Im gebüschartig oder galerieartig ausgebildeten Ufergehölz sind Eschen, (Kopf-)Weiden oder Ahorn in der Baumschicht sowie Hasel, Liguster, Weißdorn oder Brombeeren in der Strauchschicht anzutreffen. Müll vor allem auch im Gewässerbett, Grünchnitt im Randstreifen sowie Einleitungen zeigen den anthropogenen Einfluss auf das Gewässer. Ein Rind- oder Saumstreifen ist teilweise ausgebildet, vor allem wenn sich das Ufergehölz auf eine größere Breite erstrecken kann.

Der Windbach fließt in diesem Abschnitt als naturnahes Fließgewässer mit begleitendem Gehölzstreifen und folgt weitgehend seinem historischen Verlauf. In Abschnitt 16 wurde eine Mäanderschlinge begradigt oder abgeschnitten. Aufgrund der zahlreichen Mäanderschlingen, insbesondere in unteren Abschnitten, sind Ufersicherungen aus Steinmaterial eingebracht. Entlang des befestigten Feldweges sichern Steinwälle oder ingenieurbioologische Bauweisen (Krainerwand) die Ufer. Hier grenzt die Nutzung direkt an die Böschungsoberkante. Im Bereich angrenzender Grünlandflächen ist meist ein Saum- oder ein Randstreifen ausgebildet. Rechtsufrig befand sich zur Zeit der Kartierung die Baustelle. Häufig finden sich Grünchnittlagerflächen sowie ein Holzlager im Gewässerrandstreifen. Im kiesreichen und sandigen Gewässerbett des Windbachs haben sich unterschiedliche Strukturen ausgebildet: Tiefenrinnen und Kolke, Längs- und Querrinnen. Totholz findet sich in Ufer und Sohle. Der als Maulprofil ausgebildete Durchlass ist bedingt durchgängig. Eine Entwässerungsrohre, möglicherweise Drainagen, münden in das Fließgewässer. Der Windbach ist Teil des Vogelschutzgebietes „Vorland der mittleren Schwäbischen Alb“ und ist als §33-Biotop unter Schutz gestellt. Im Ufergehölz mit Auwald- und Feldgehölzanteilen ist die Esche die vorherrschende Baumart. Abschnittsweise gibt es viele Baumweiden (z.T. als Kopfwäiden), Ahorn, Eichen oder Erlen. Die Ufervegetation ist eher aus Einzelgehölzen mit einer standortgerechten Strauchschicht (z.B. Traubenkirsche, Hasel, Hartrie gel, Holunder) aufgebaut.

Der Windbach folgt in diesem Abschnitt weitgehend seiner historischen Linienführung. In den Abschnitten 23 und 25 wurden jeweils Mäanderschlingen begradigt oder abgeschnitten. Der nur gering veränderte Bach ist Teil eines Vogelschutzgebietes und als §33-Biotop unter Schutz gestellt. In der Aue finden sich zudem weitere gewässerbezogene Biotope wie Weidenhecken, Nasswiesen, Hochstaudenfluren und Waldsämsenröhre. Das standortgerechte Ufergehölz aus vorherrschender Esche mit Erlen, Baumweiden und z.T. einzelnen Eichen ist überwiegend galerieartig ausgebildet. In der Krautschicht finden sich Holunder, Traubenkirsche, Hartrie gel, Hasel und Pfaffenhütchen. Der naturnahe Windbach weist unterschiedliche gewässermorphologische Strukturen wie Pfahlbäume, Kiesbänke, Tiefenrinnen und Kolke und Wurzelflächen auf. Das viele Totholz bildet stellenweise natürliche Abstürze. Der mäandrierende Verlauf bringt zahlreiche Uferabbrüche mit sich. Mehrere Aufschüttungen entlang des Gewässers wurden bei der Kartierung erfasst. Ebenso verdeutlichen die häufigen Ablagerungen aus Grünchnitt, Müll/Bauschutt, Holz sowie ein Hochholz im Gewässerrandstreifen den anthropogenen Einfluss. Drei Graben sowie zahlreiche Einleitungsrohre, ggf. aus Drainagen, münden in den Windbach. Die vorhandenen Brücken engern zwar das Fließgewässer ein, sind alle mit einer durchgängigen Gewässersohle ausgestattet. Die angrenzende Nutzung aus Acker- und Grünlandflächen reicht stellenweise bis an die Böschungsoberkante. Im Bereich von Gewässerschlingen ist z.T. ein Randstreifen ausgebildet.

An der Abschnittsgrenze beginnt ein Waldbiotop, das den Windbach und seine Aue als traubenkirschenreicher, bachbegleitender Eschenwald in Waldanlage unter Schutz stellt. Das natürliche Gewässer mäandriert und bildet vielfältige Gewässerstrukturen aus Kies, Totholz und Pflanzenwurzeln. Laut Biotopbeschreibung kiestert es sich um einen sehr langsam fließenden Bach mit überwiegend kiesiger Gewässersohle, der bis zu 1 m eingetieft fließt. Entlang des Windbachs stehen überwiegend Eschen und Erlen sowie einzelne Pappeln. Zu den angrenzenden linksufrigen landwirtschaftlichen Flächen ist teilweise ein gut strukturierter, strauchreicher Waldrand ausgebildet. In Abschnitt 28 befindet sich eine Aufschüttung im rechten Gewässerrandstreifen. Vereinzelt wurden Grünchnitt und Holzlager im Randstreifen erfasst. Überwiegend ist linksufrig ein Saumstreifen, rechtsufrig der Wald als Randstreifen vorhanden.

Entsprechend seinem natürlichen Lauf fließt der Windbach mäandrierend bis geschwungen als naturnahes Fließgewässer durch weitgehend landwirtschaftlich genutzte Flächen. In einigen Abschnitten grenzen rechtsufrig Fichtenforste an, die teilweise bis an Ufer reichen. Ansonsten ist eine standortgerechte Ufervegetation ausgebildet. Teilweise als Auwald ausgeprägtes Gehölzsaum besteht aus dominierender Esche mit Weide, Erle, Ahorn, Eiche und einzelnen Pappeln. Die Strauchschicht ist aus heimischen Arten wie Hartrie gel, Pfaffenhütchen, Liguster, Holunder oder Hasel aufgebaut. Der Windbach ist Teil eines Vogelschutzgebietes und im gesamten Abschnitt als §33-Biotop unter Schutz stellt. Weitere Biotope wie eine Nasswiese sowie eine feuchte Hochstaudenflur stehen im räumlichen Zusammenhang mit dem Fließgewässer und prägen die Aue. Der langsam fließende Windbach hat eine teils kieelige, teils schlammige Gewässersohle. Kiesbänke, Tiefenrinnen & Kolke, Wurzelflächen und Pfahlbäume sowie viel Totholz sind als gewässermorphologische Strukturen anzutreffen. Durch das starke Mäandrieren gibt es häufig Uferabbrüche, die punktuell mit wildem Verbau gesichert sind. Die Brücke ist mit einer durchgängigen Sohle ausgestattet. Der Rohrdurchlass in Abschnitt 31 beeinträchtigt die Fließgewässerdurchgängigkeit. Einige wasserführende und nicht wasserführende Graben sowie Einleitungen – möglicherweise aus Drainagen – münden in den Windbach. Zahlreiche Ablagerungen wie Müll/Bauschutt, Grünchnitt oder Holz sind im Gewässerrandstreifen zu finden. Dieser Pufferstreifen ist unterschiedlich breit ausgeprägt und nicht von direkt angrenzender Nutzung bis zu einem mindestens 10 m breiten Gewässerrand.

Der Windbach fließt hier als unverändert bis gering veränderter naturnaher Bach mit gewandener Linienführung. In den unteren Abschnitten verläuft das Fließgewässer entlang der Markungsgrenze und wird linksufrig von als Nasswiese geschützten Grünlandflächen begleitet. Bachaufwärts verläuft der Windbach vollständig im Wald. Häufig grenzen standortfremde Fichtenbestände an, die meist bis an den Ufertrand reichen und deren forstliche Maßnahmen das Gewässer beeinträchtigen. In Abschnitt 37 beginnt ein Waldbiotop, das den Bachverlauf mit Steil- und Flachformen, Auskolkungen und Stillwasserzonen mit einem eschenreichen Laubmischwaldsaum schließt. Daran angrenzend befindet sich ein weiteres §33-Biotop: ein Buchen-Eichen-Altholz als Bruthabitat für seltene Vögelarten. Mit Ausnahme der angrenzenden Fichtenbestände ist ein Gewässerrandstreifen ausgebildet. Ober- und unterhalb des Kreuzungsbauwerks mit durchgängiger Sohle findet man anstehendes Fels (Schiefer) in Ufer und Sohle. Ansonsten ist viel Totholz vorhanden. In diesem Abschnitt mündet neben zwei wasserführenden Graben auch das Simriswasenbächle (von links). Am oberen Abschnittende wird das Profil kerbtalartig. Der Abschnitt endet an der Markungsgrenze zu Weilhheim.
