# GEWÄSSERENTWICKLUNGSPLAN FÜR DEN GIEßNAUBACH UND DESSEN SEITENGEWÄSSER II. ORDNUNG

STADT KIRCHHEIM UNTER TECK

## Erläuterungsbericht

Stand: 20.01.2022

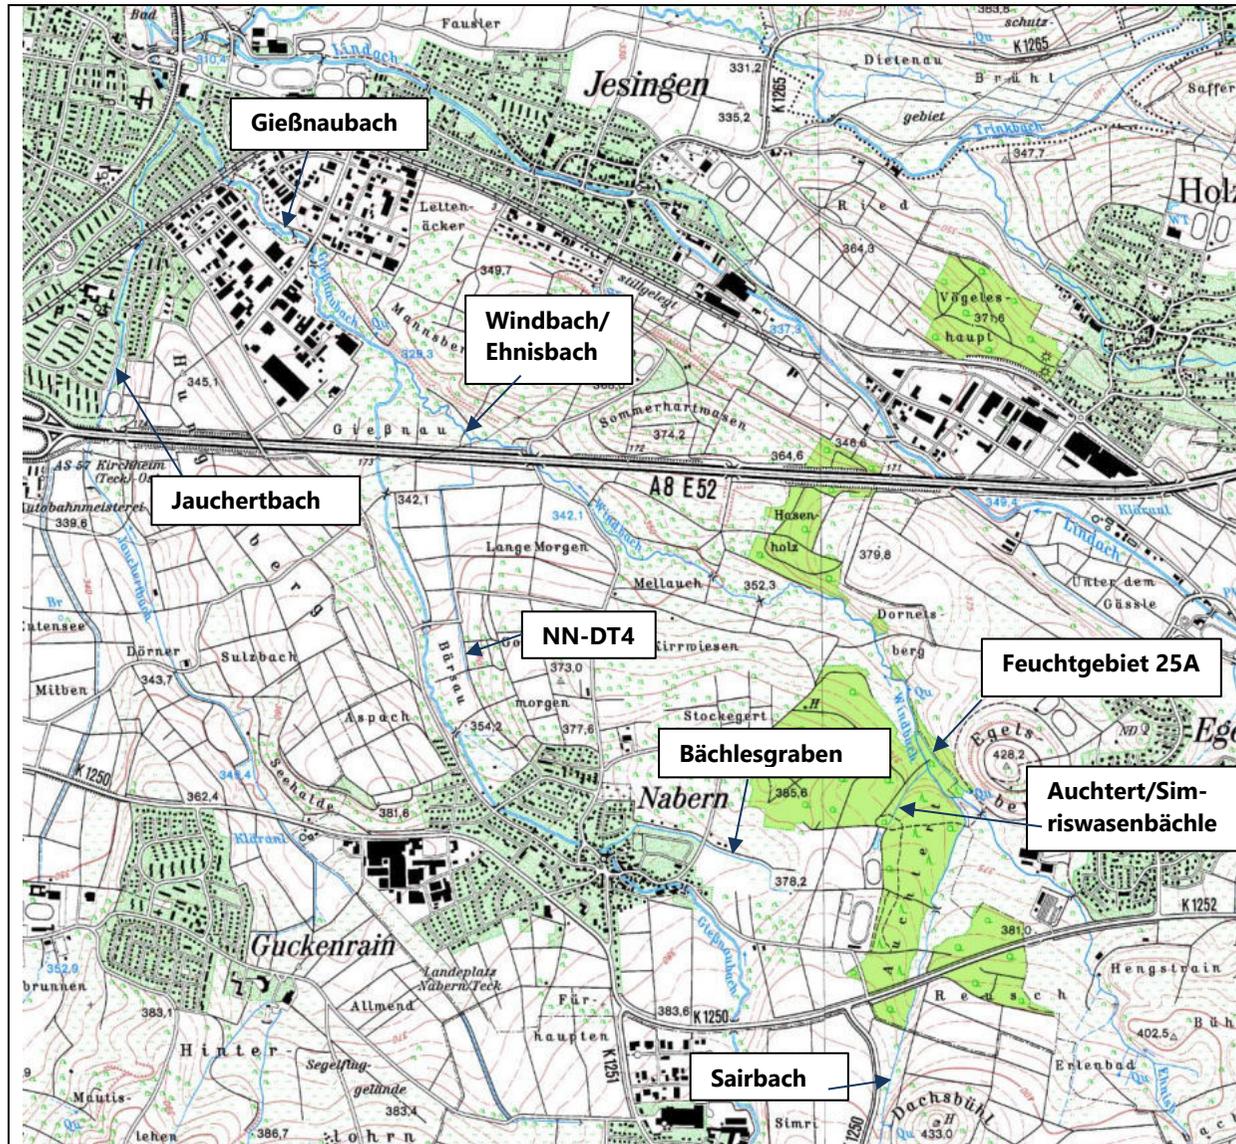
Abbildung 1:  
Übersicht über das untersuchte  
Gewässernetz auf Gemarkung  
Kirchheim unter Teck,  
Grundlage: TK 25  
(unmaßstäblich)

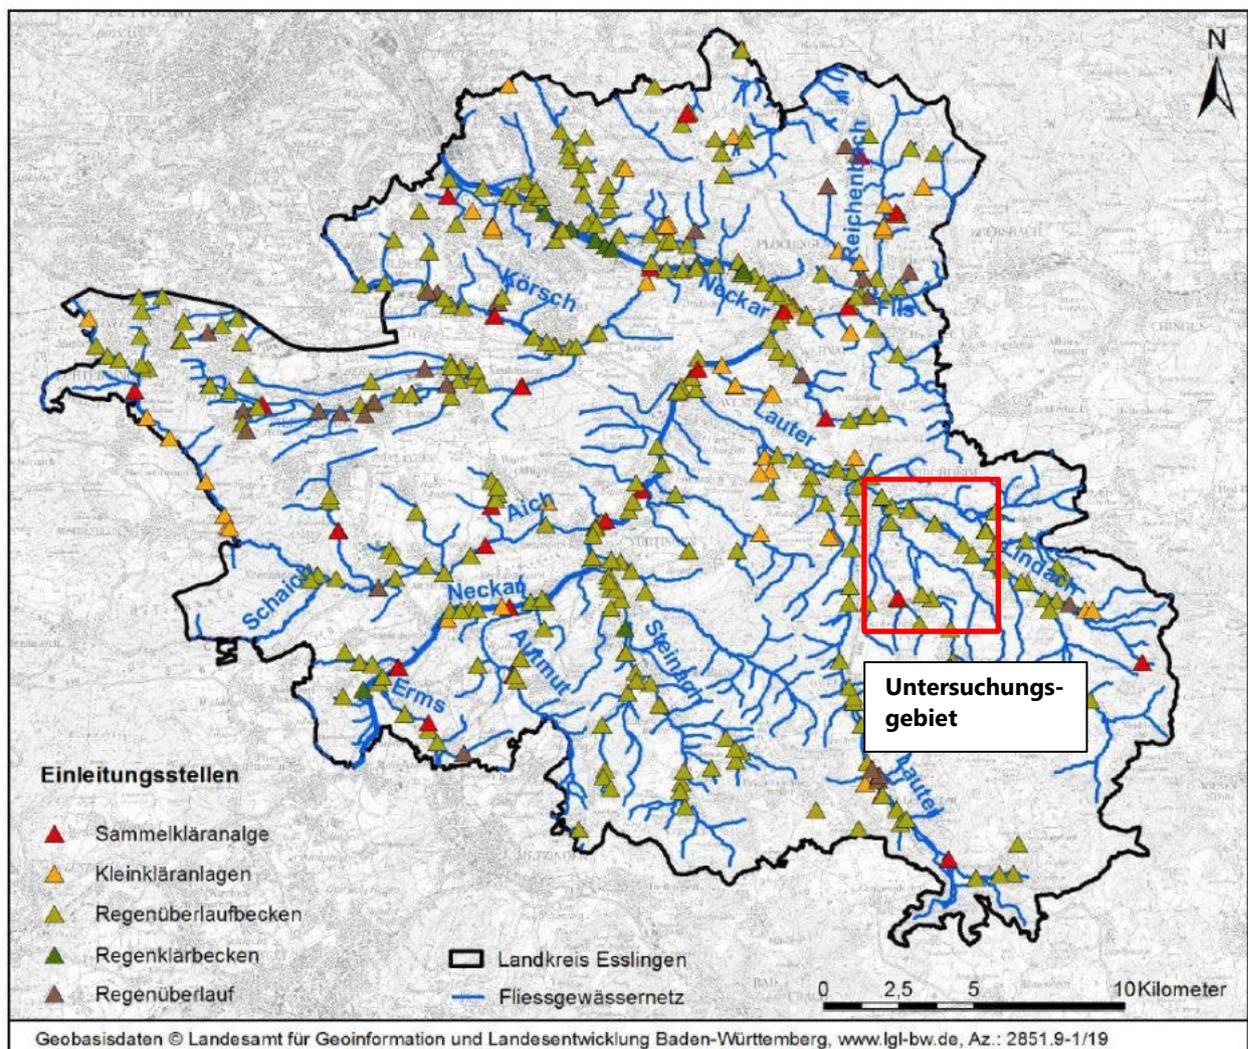
**Abbildung 6: Einleitungsstellen der Siedlungswasserwirtschaft (Landratsamt Esslingen (Hrsg.), 2016)**

Laut dem o.g. Bericht (Landratsamt Esslingen (Hrsg.), 2016) gibt es entlang des Gießnaubachs sieben Einleitungsstellen in den Bach. Eine Kleinkläranlage im Oberlauf, ein Regenüberlauf im Siedlungsbereich von Bissingen und fünf Regenüberlaufbecken im Bereich von Bissingen, Nabern und Kirchheim. Am Jauchertbach sind zwei Einleitungsstellen eingezeichnet. Ein Regenüberlaufbecken im Oberlauf und die Sammelkläranlage Nabern.

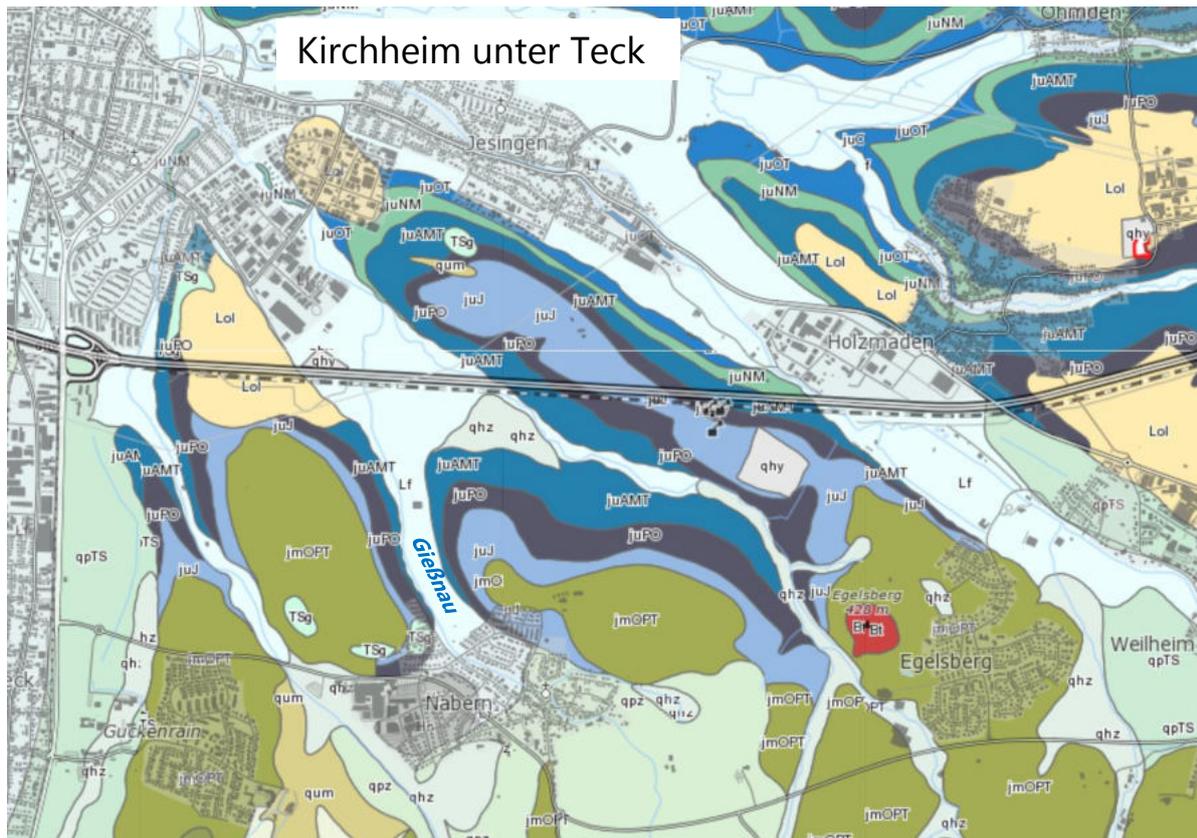
Abbildung 7: Geologische Karte, ohne Maßstab (LGRB, 2020)

Im Grenzbereich der Gemarkungen Kirchheim, Weilheim und Bissingen werden vorrangig Schichten des Opalinustons angeschnitten. Die feingeschichteten, dunkelgrau bis schwarz gefärbten Tonmassen werden zu ihrer Obergrenze hin zunehmend feinsandig und sind in der Regel fossilarm. Vereinzelt sind feinsandige Kalksteinbänke und Fossilagen vorzufinden. (Berz, 2002)

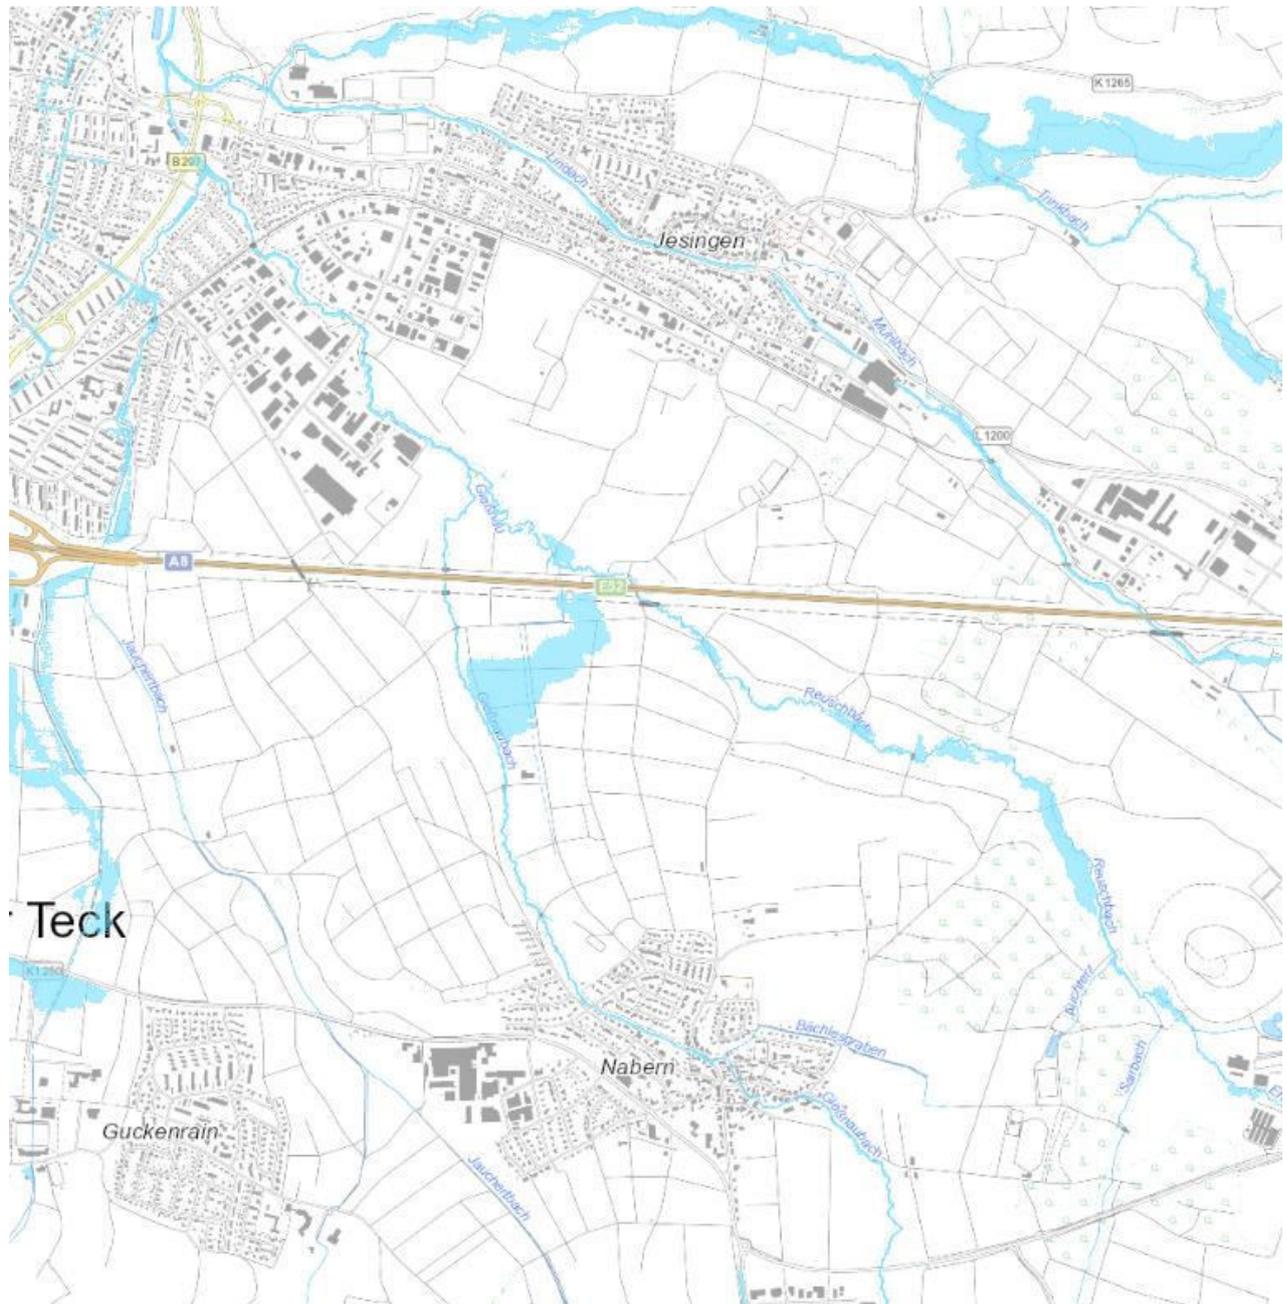
**Abbildung 9: Darstellung der Überschwemmungsgebiete im Untersuchungsgebiet aus dem Daten- und Kartendienst (LUBW, 2020)**

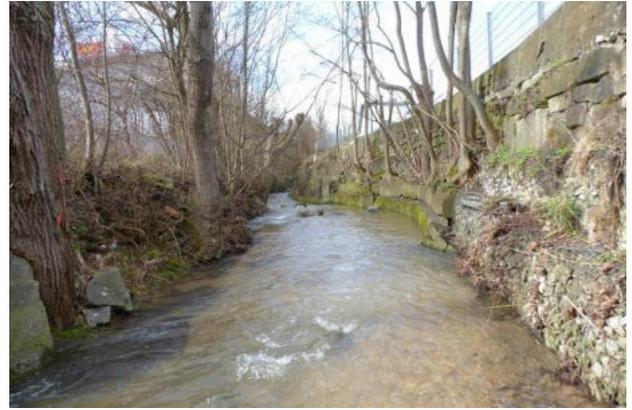
**Abbildung 13: Massiver Uferverbau und dicht angrenzende Nutzung (Blick in Fließrichtung)**

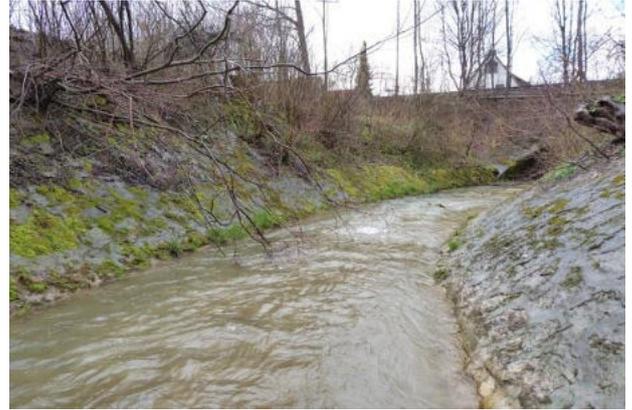
**Abbildung 15: Trapezprofil mit Böschungspflaster oberhalb der Bahnlinie (Blick in Fließrichtung)**

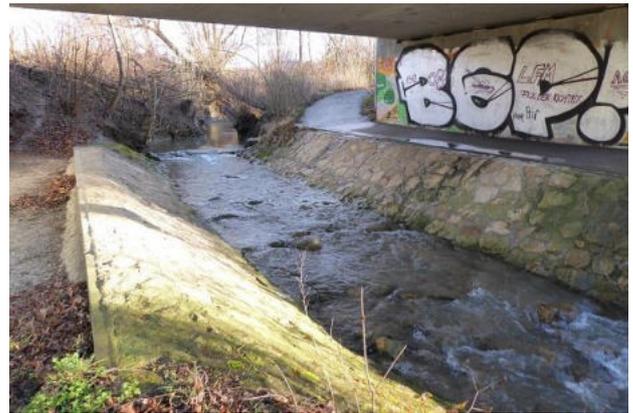
**Abbildung 17: Brücke im Bereich der Einsteinstraße (Blick gegen Fließrichtung)**

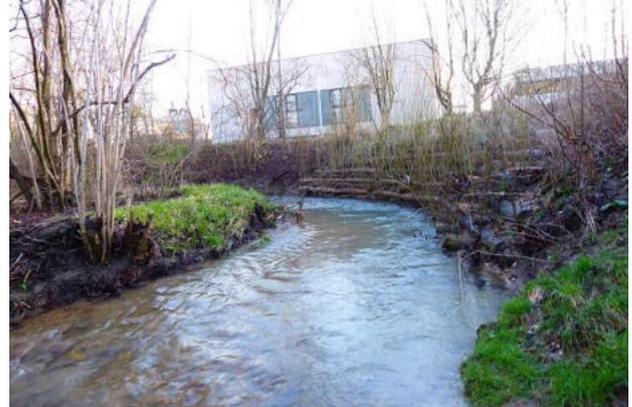
**Abbildung 20: Krainerwand als Ufersicherung entlang des Weges (Blick gegen Fließrichtung)**

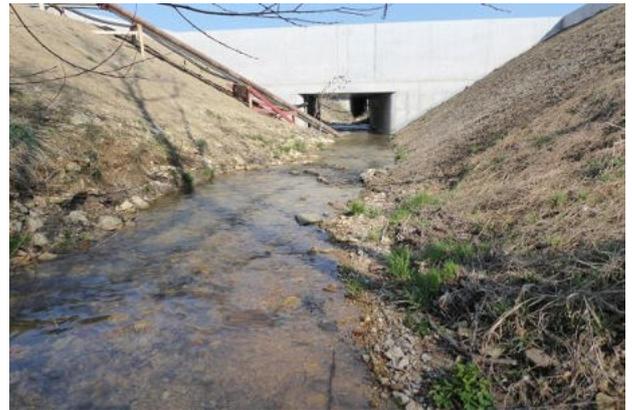
**Abbildung 24: Eingetieftes Profil oberhalb der neuen Bahnlinie (Blick in Fließrichtung)**

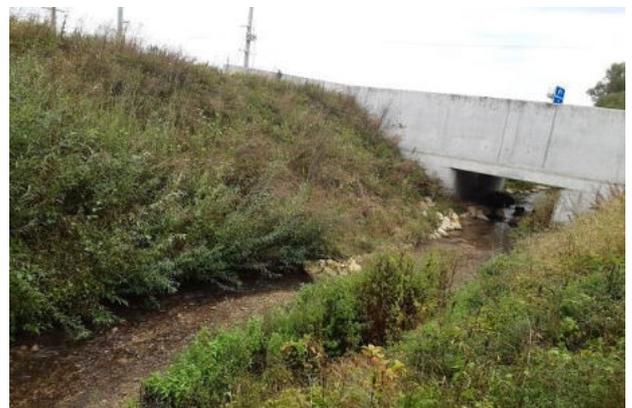
**Abbildung 26: Renaturiertes Profil oberhalb der neuen Bahnlinie (Blick in Fließrichtung)**

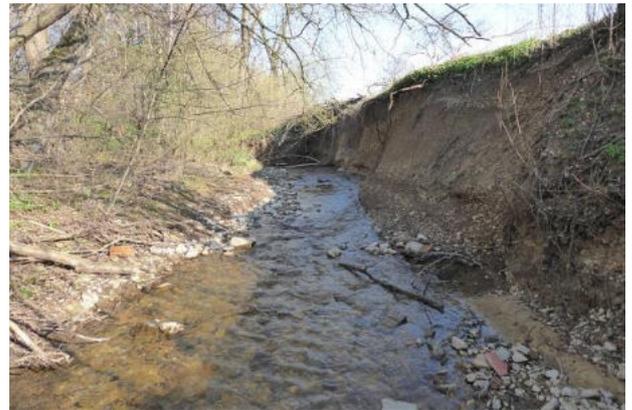
**Abbildung 30: Uferabbrüche bei fehlender Ufervegetation (Blick in Fließrichtung)**

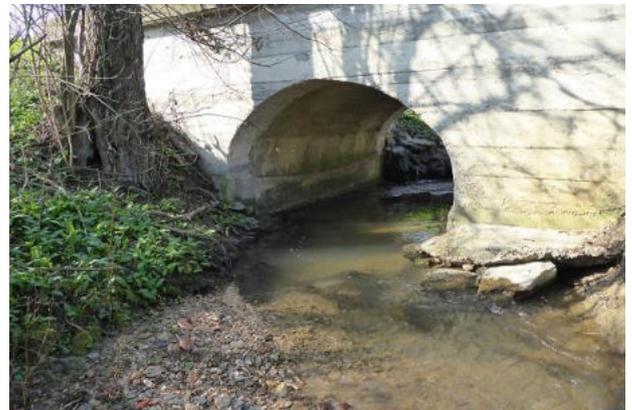
**Abbildung 32: Brückenbauwerk, Gewässersohle mit Sedimentauflage (Blick in Fließrichtung)**

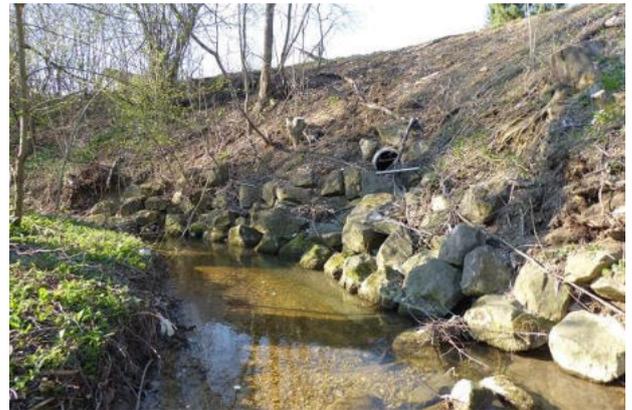
**Abbildung 34: Steinsatz als Ufersicherung am Prallhang (Blick gegen Fließrichtung)**

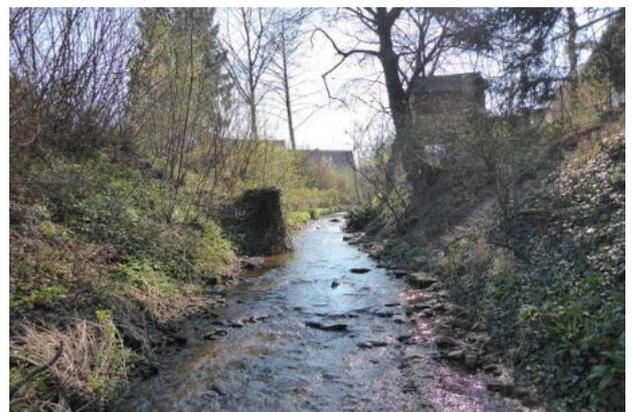
**Abbildung 36: Tief eingeschnittenes Profil zwischen Weg und Hausgärten (Blick gegen Fließrichtung)**

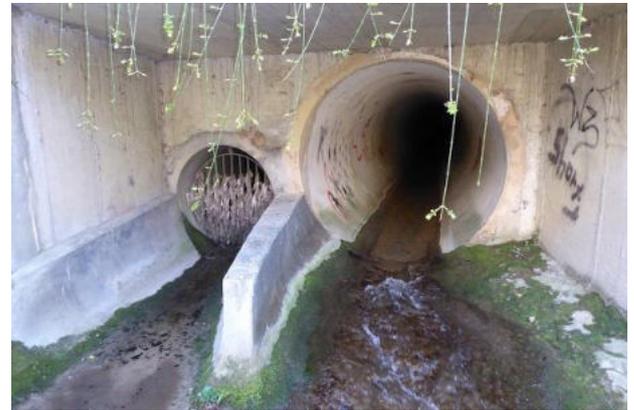
**Abbildung 38: RÜB-Auslauf und Verdolung im Bereich der Kirchhofstraße (Blick gegen Fließrichtung)**

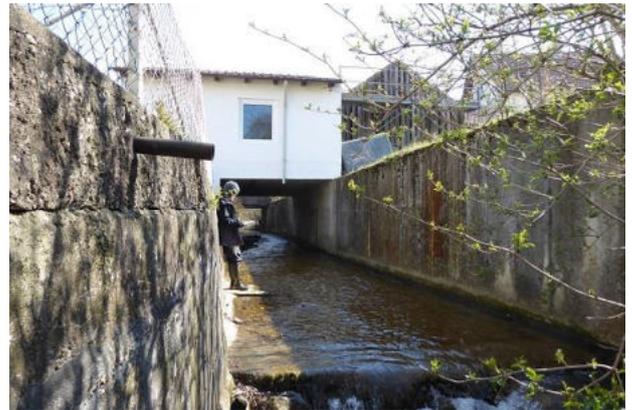
**Abbildung 40: Beidseitige Ufermauern und eine befestigte Sohle mit Sedimentauflage (Blick gegen Fließrichtung)**

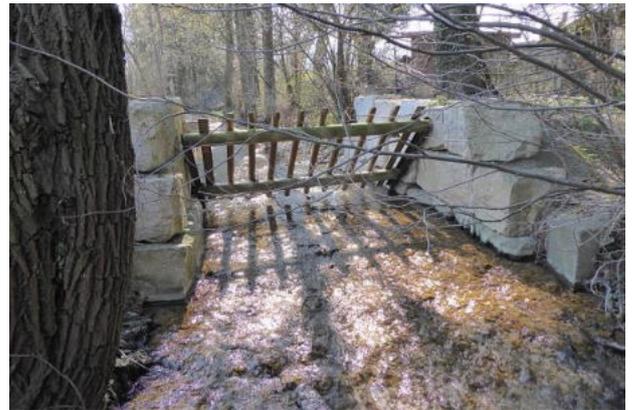
**Abbildung 42: Grobrechen oberhalb der Ortslage Nabern (Blick gegen Fließrichtung)**

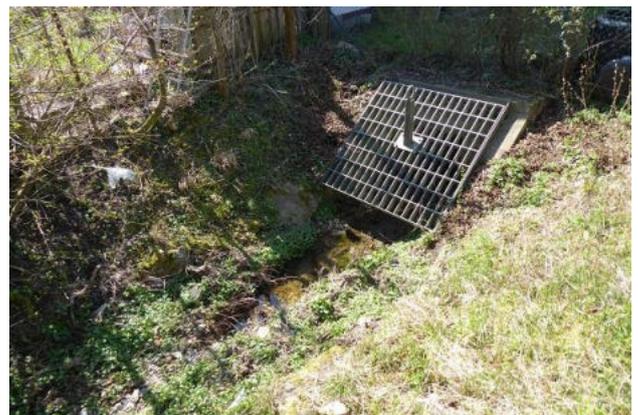
**Abbildung 47: Einlauf in die Verdolung des Bächlesgraben (Blick in Fließrichtung)**

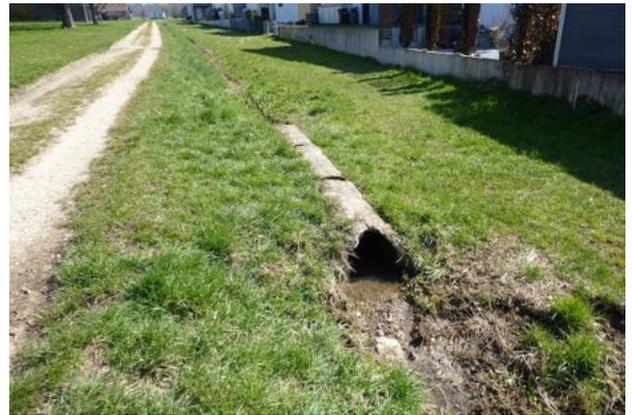
**Abbildung 51: Rohrdurchlass als Wanderungshindernis (Blick gegen Fließrichtung)**

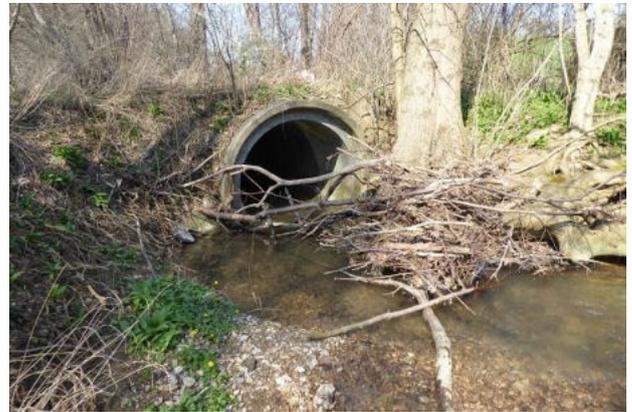
**Abbildung 58: Totholz oberhalb eines Rohrdurchlasses (Blick in Fließrichtung)**

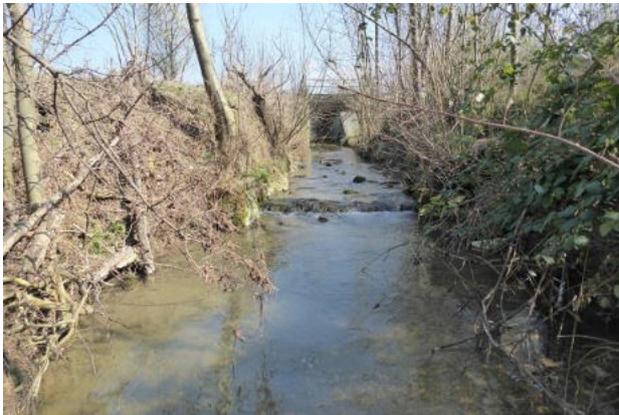
**Abbildung 59: Sohlabsturz unterhalb der Zufahrtsbrücke zur Baustelle (Blick gegen Fließrichtung)**

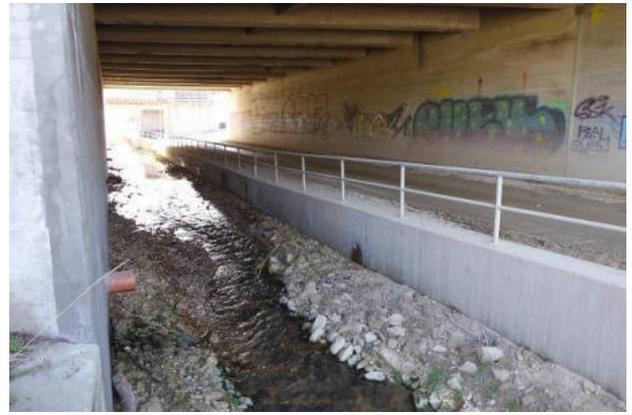
**Abbildung 60: Durchlass im Bereich der Autobahn A8 (Blick gegen Fließrichtung)**

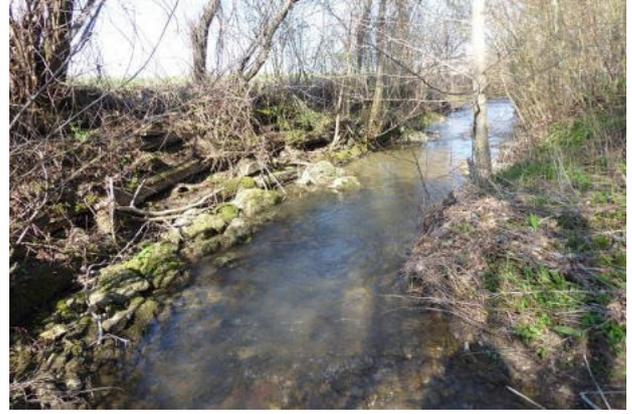
**Abbildung 63: Ehemalige Krainerwand mit Steinschüttung am Böschungsfuß (Blick in Fließrichtung)**

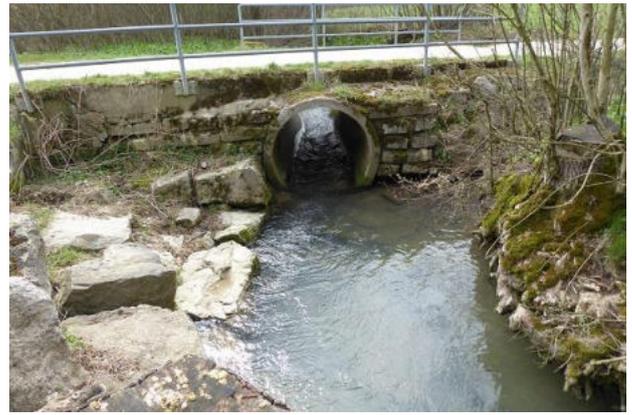
**Abbildung 71: Rohrdurchlass mit glatter Sohle  
(Blick gegen Fließrichtung)**

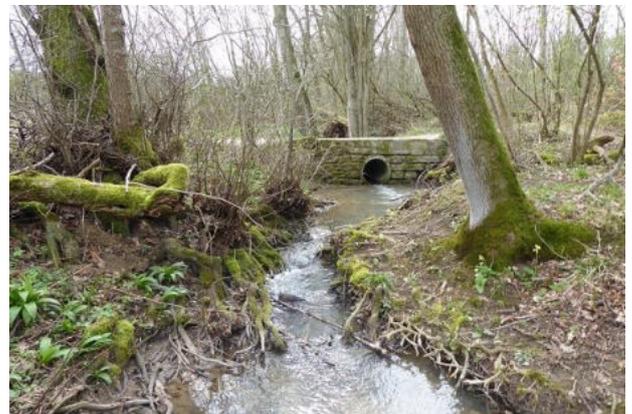
**Abbildung 78: Rohrdurchlass bei Wegkreuzung (Blick gegen Fließrichtung)**

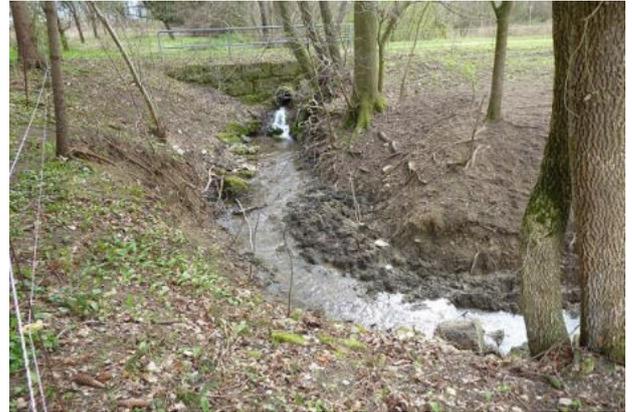
**Abbildung 80: Rohrdurchlass mit Absturz als Wanderungshindernis (Blick gegen Fließrichtung)**

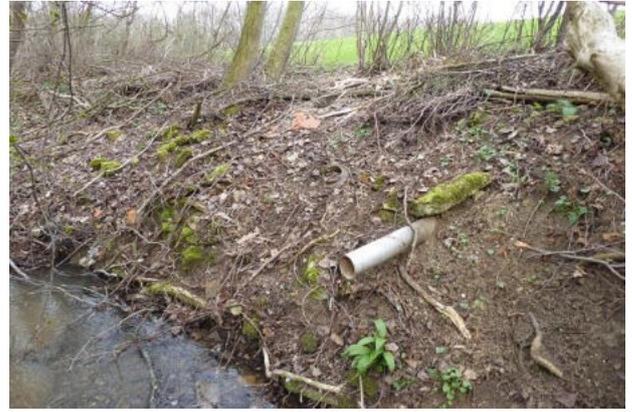
**Abbildung 83: Bauschuttablagerung und Drainagemündung am Sairbach**

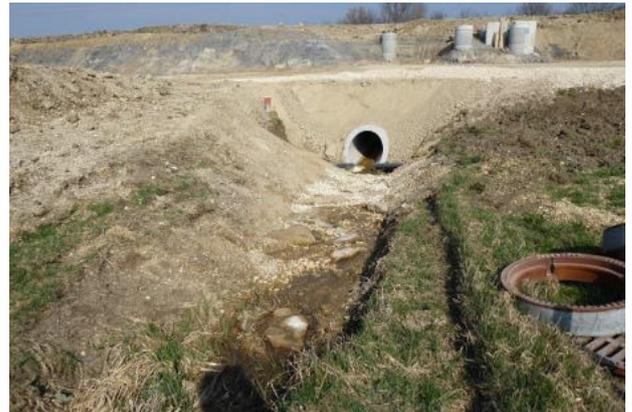
**Abbildung 86: Einlauf in die Verdolung im Bereich der Bahnbaustelle (Blick in Fließrichtung)**

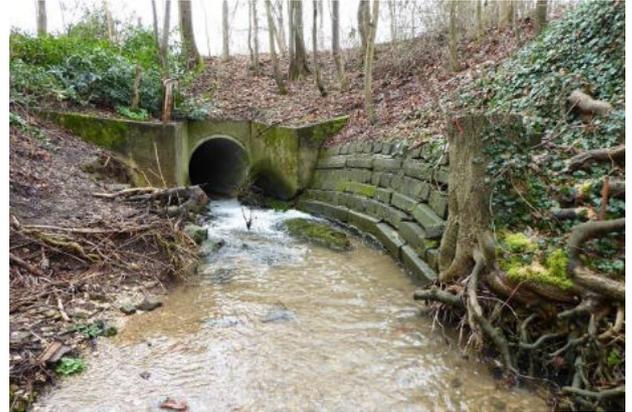
**Abbildung 101: Auslauf aus der Verdolung Limburgstraße (Blick gegen Fließrichtung)**

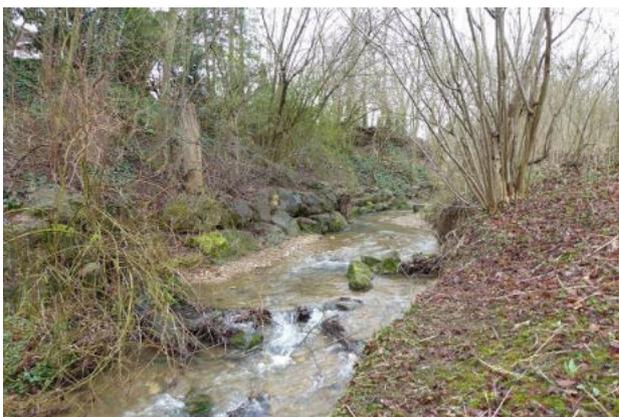
**Abbildung 102: Steinsatz als Uferverbau und Kiesbänke als Strukturen (Blick gegen Fließrichtung)**

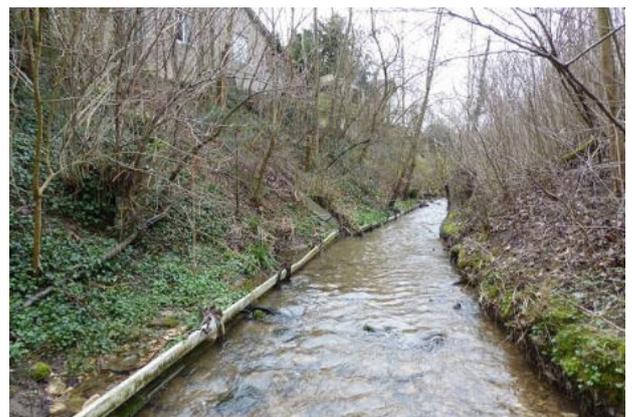
**Abbildung 103: Wilder Verbau entlang der rechten Uferböschung (Blick gegen Fließrichtung)**

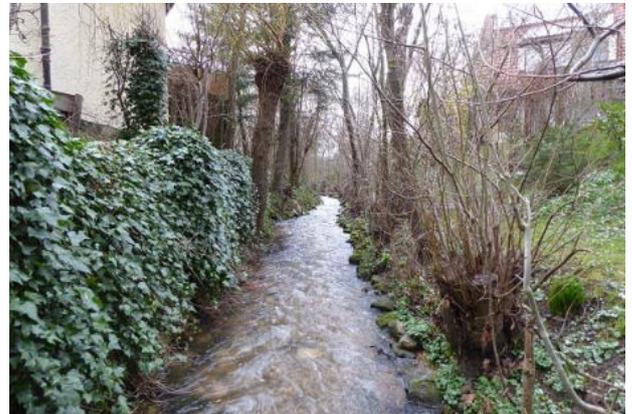
**Abbildung 105: Eingeengtes und verbautes Gewässerprofil (Blick in Fließrichtung)**

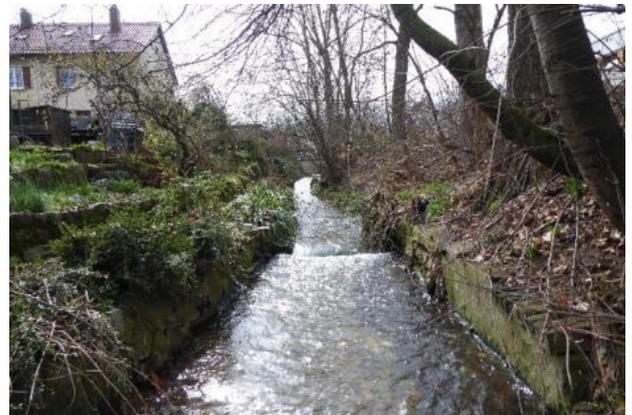
**Abbildung 109: Uferverbau und Sohlabsturz im Bereich der Hausgärten (Blick gegen Fließrichtung)**

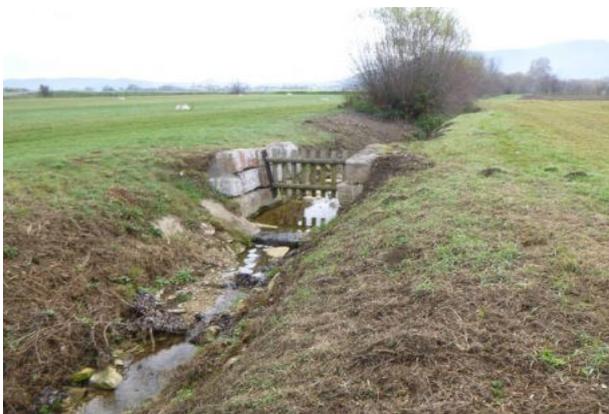
**Abbildung 114: Gitter als Getreibselfang (Blick gegen Fließrichtung)**

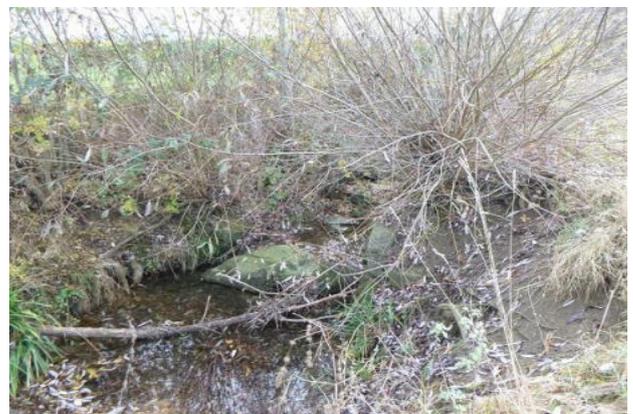
**Abbildung 115: Sohlabsturz und Uferbefestigungen (Blick gegen Fließrichtung)**

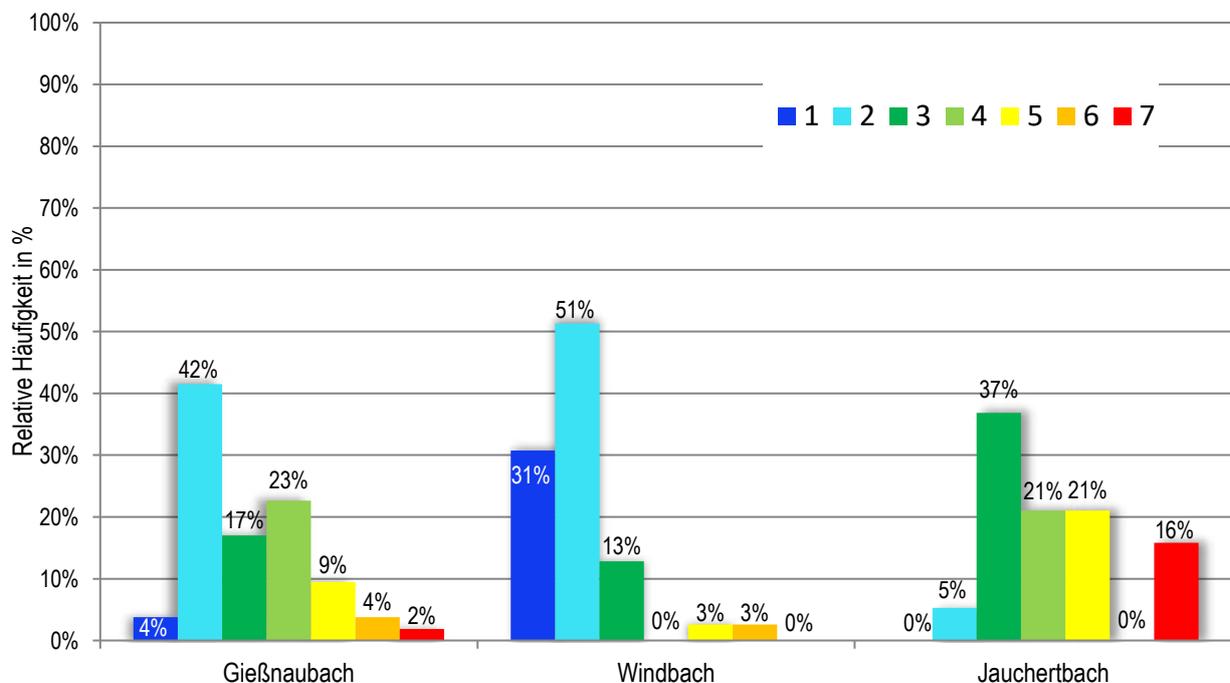
**Abbildung 120: Relative Häufigkeitsverteilung der Bewertung der Gewässerstrukturgüte für den Gießnaubach, den Windbach und den Jauchertbach (100m-Abschnitte)**

Struktur- güteklasse	Grad der Beeinträchtigung	Farbzuordnung in der Karte
1	unverändert	dunkelblau
2	gering verändert	türkis
3	mäßig verändert	dunkelgrün
4	deutlich verändert	hellgrün
5	stark verändert	gelb
6	sehr stark verändert	orange
7	vollständig verändert	rot

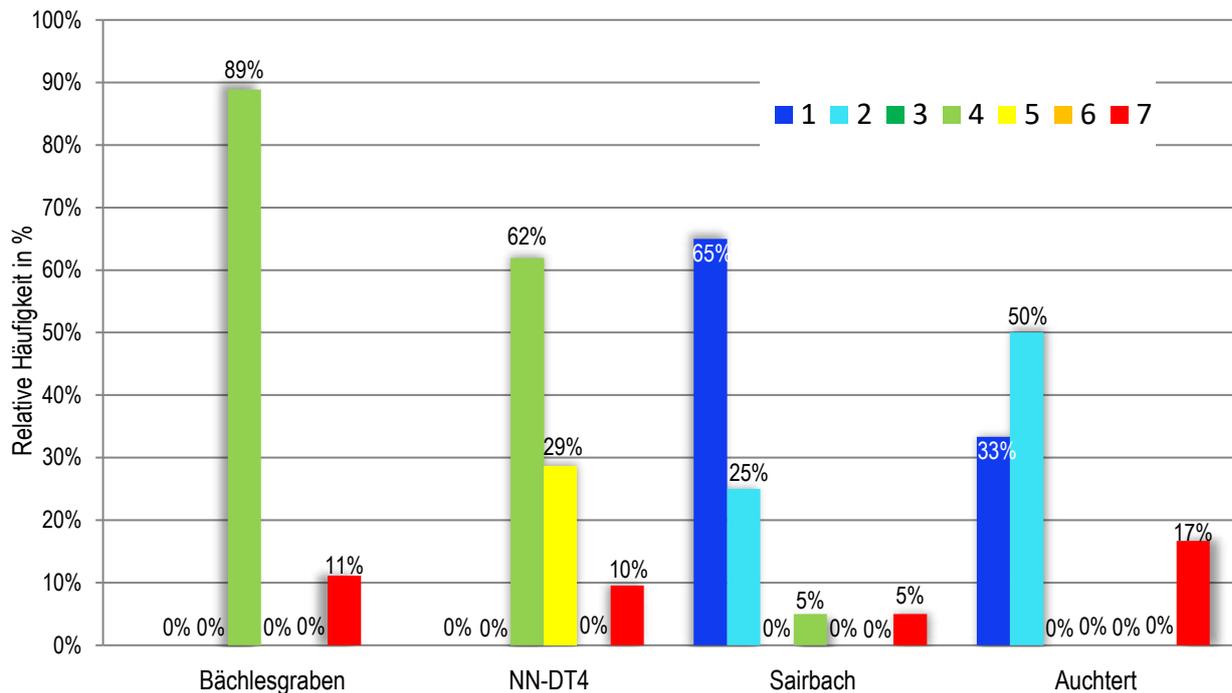
**Abbildung 121: Relative Häufigkeitsverteilung der Bewertung der Gewässerstrukturgüte für den Bächlesgraben, den Graben NN-DT4, den Sairbach sowie den Auchtart (100m-Abschnitte)**

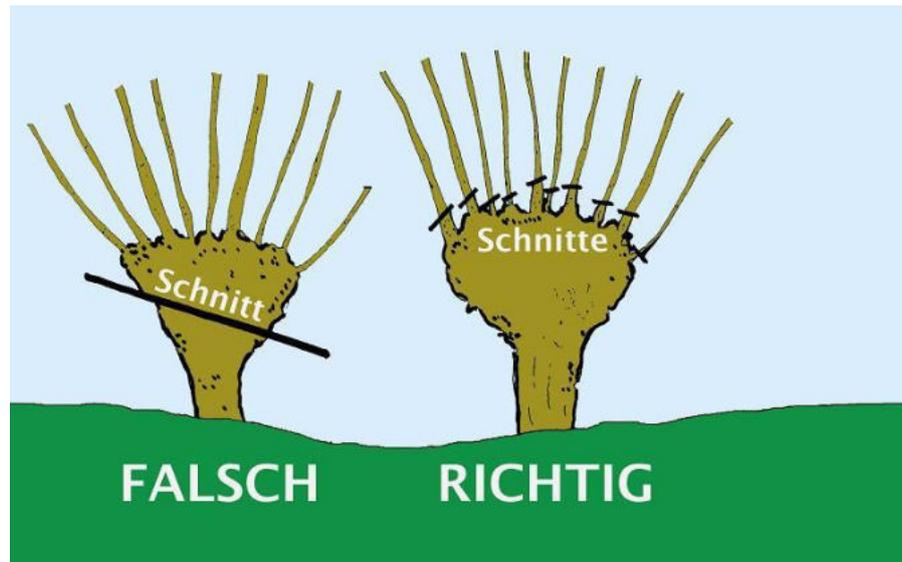
Abbildung 129: Fachgerechter Kopfweidenschnitt (WBW & LUBW, 2013).

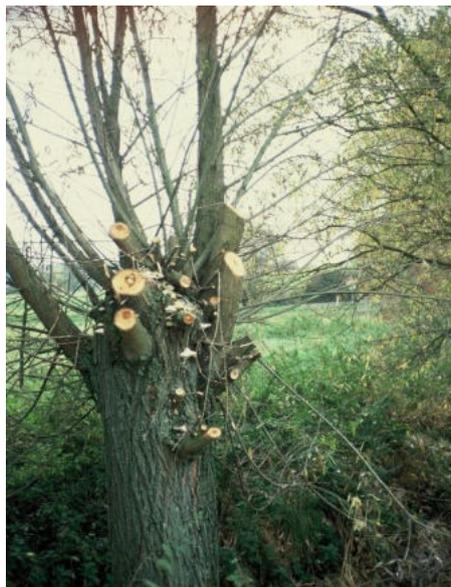
Abbildung 130: Unsachgemäß gepflegte Kopfweiden (WBW & LUBW, 2013).

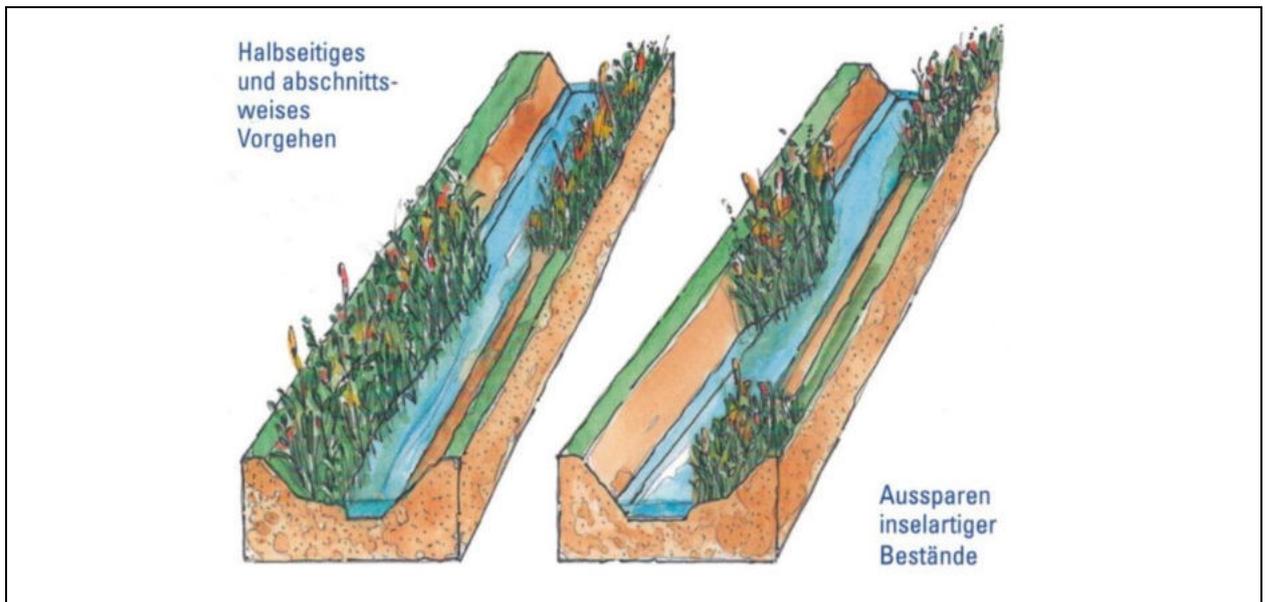
**Abbildung 132: Pflege von Krautvegetation am Gewässer (WBW Fortbildungsgesellschaft für die Gewässerentwicklung, 2017)**
