## **BAUGRUND- UND GRÜNDUNGSGUTACHTEN**

**Titel:** **Wohnbebauung Weisestraße 8 + 10  
in Kirchheim u. Teck**

**Datum:** 30.04.2020

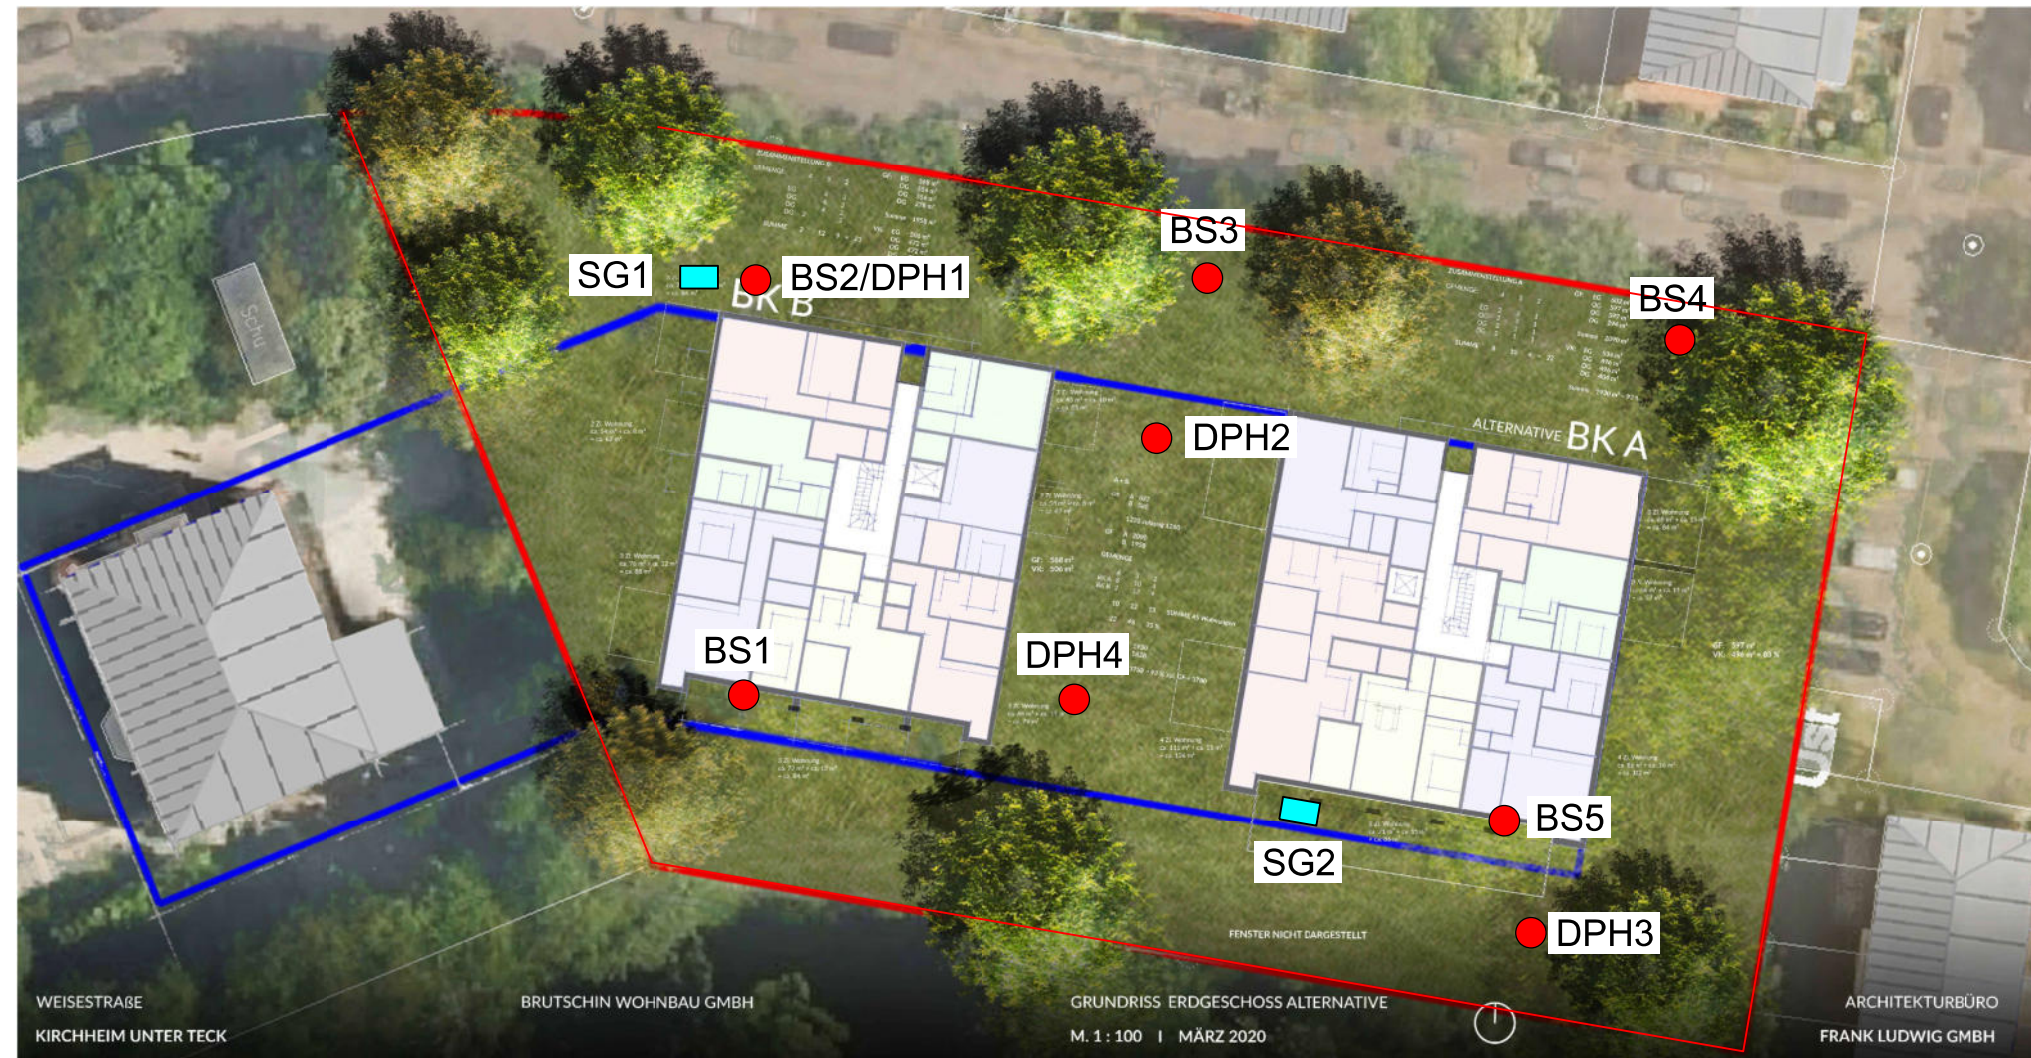
- BS Bohrsondierung
- DPH Rammsondierung
- SG Schürfgrube

Die Aufschluss-Ansatzstellen wurden von uns nach Lage und Höhe eingemessen. Die Untersuchungsstellen sind in ihrer Lage auf den beigefügten Lageplänen (Anlage 1.2 bis 1.4) verzeichnet. Die Schichtprofile sind in den Anlagen 2.1 bis 2.6 grafisch dargestellt.

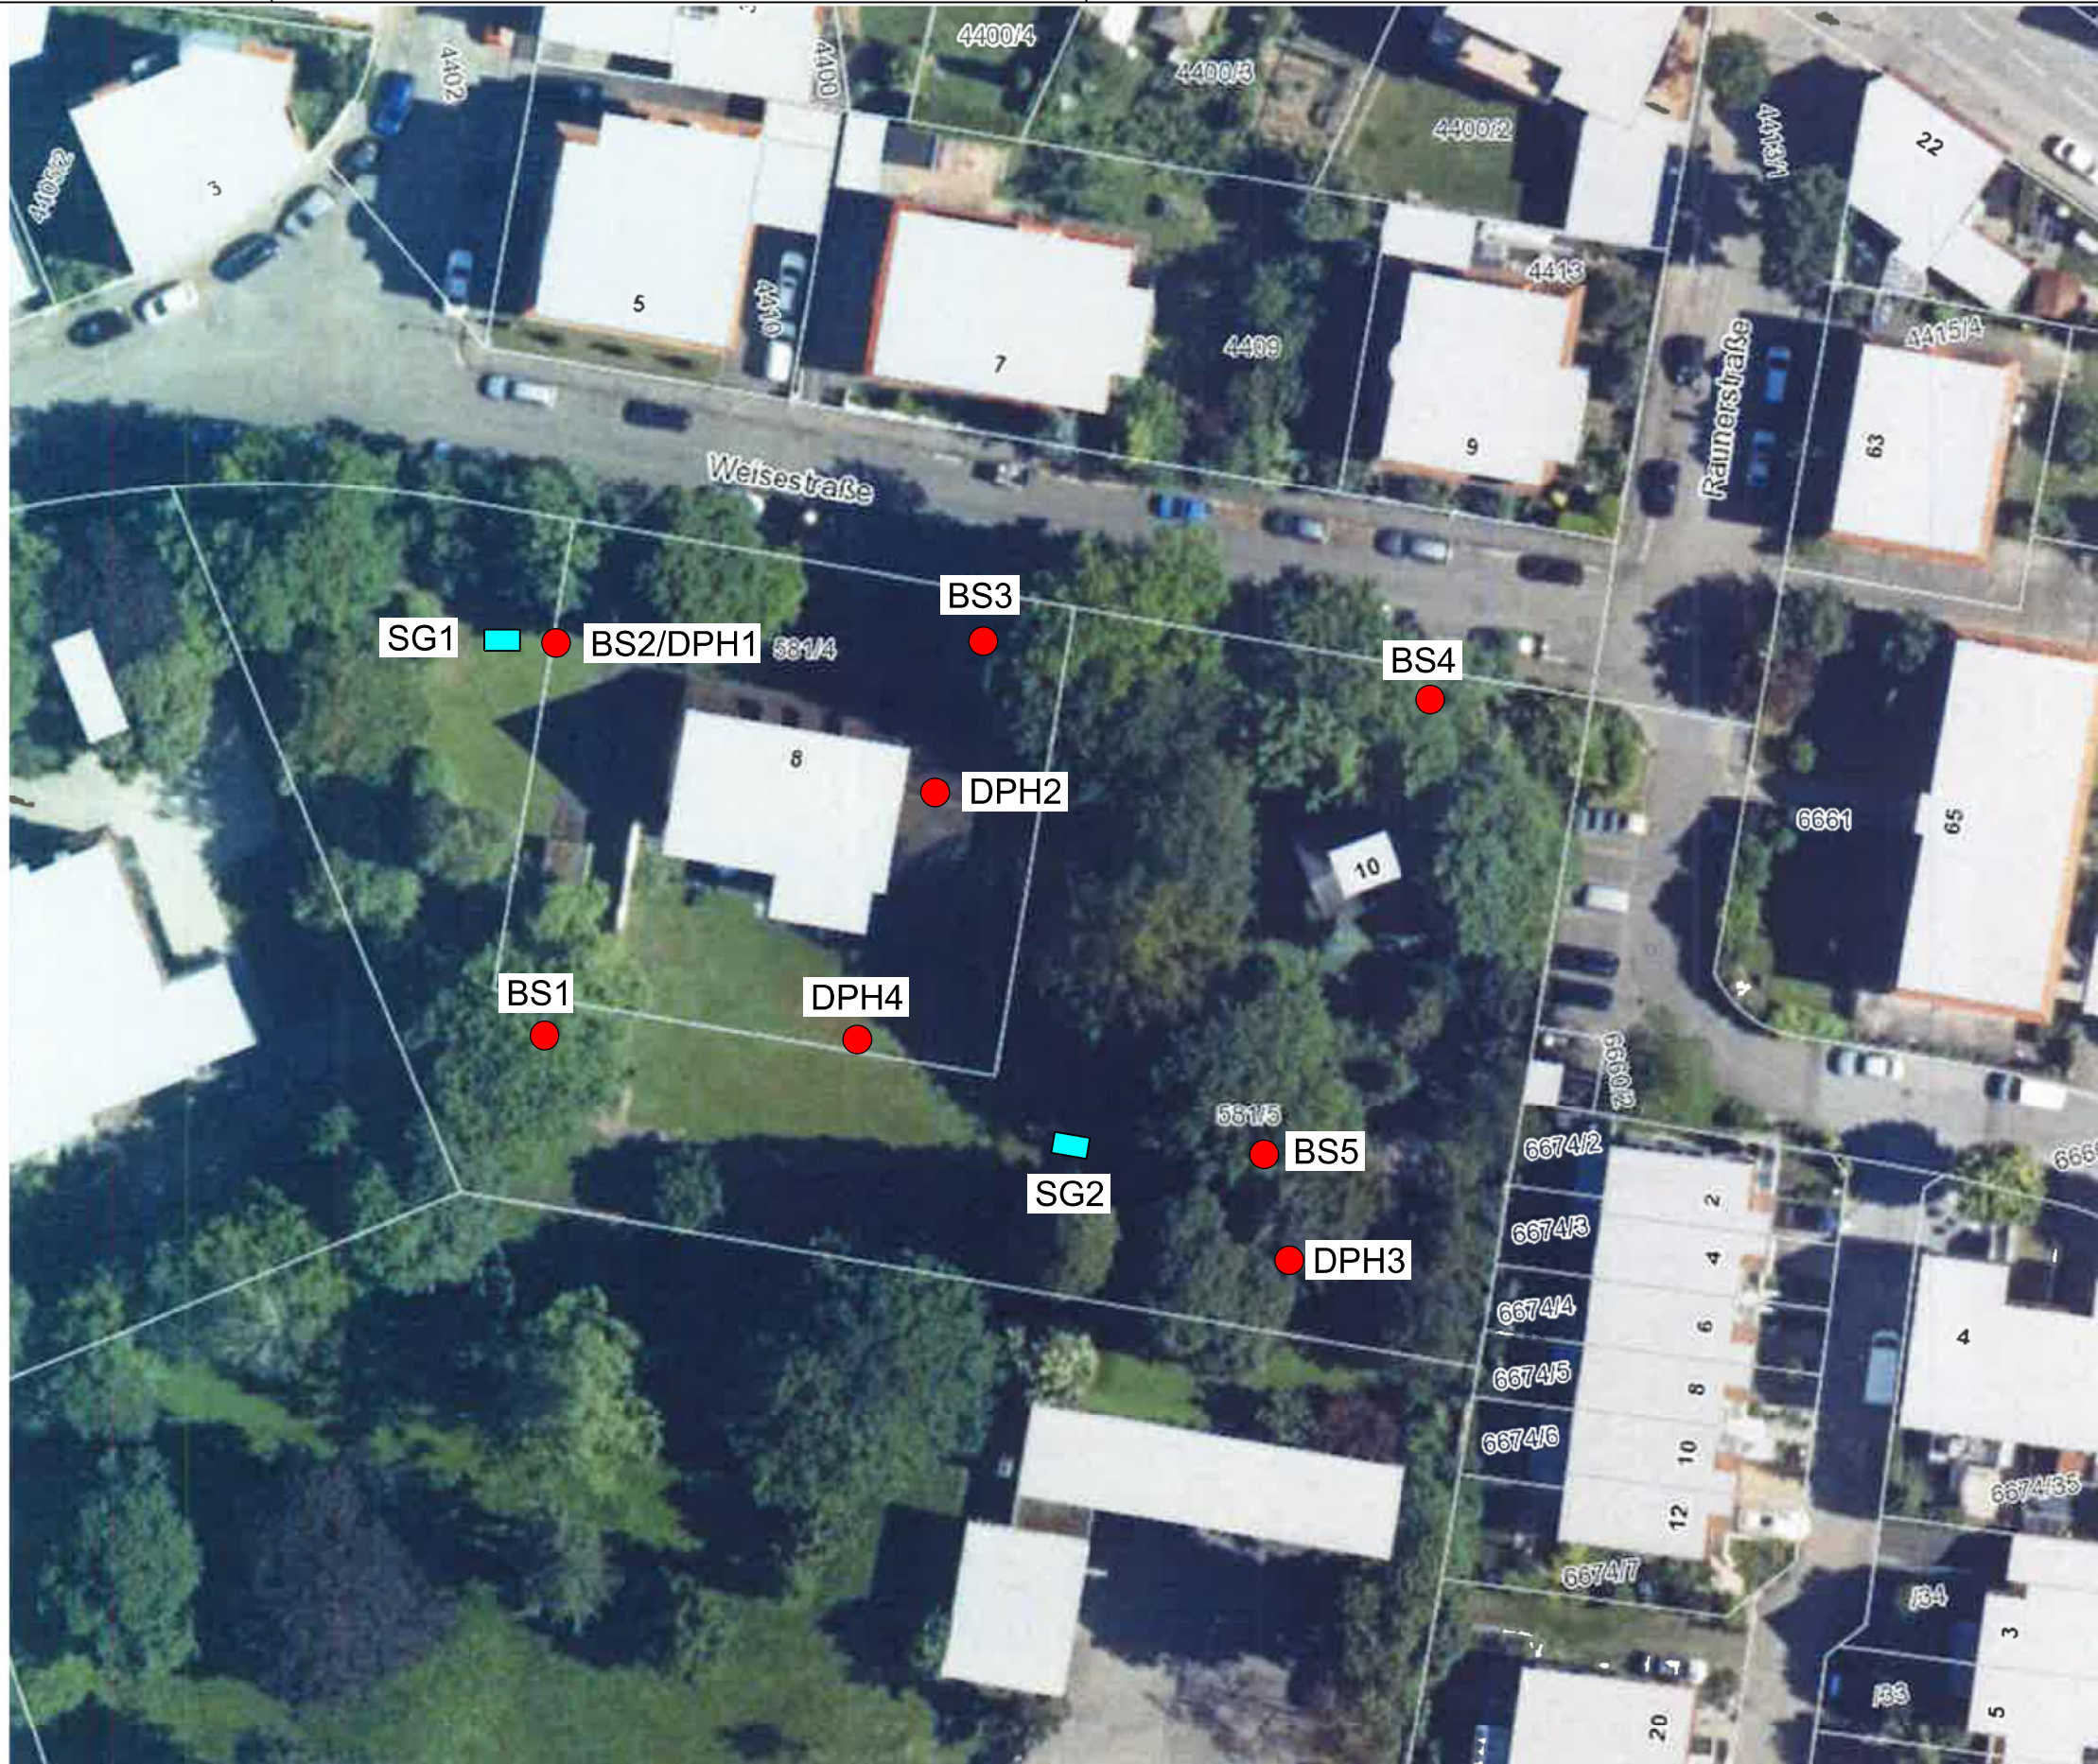
- BS Bohrsondierung
- DPH Rammsondierung
- SG Schürfgrube

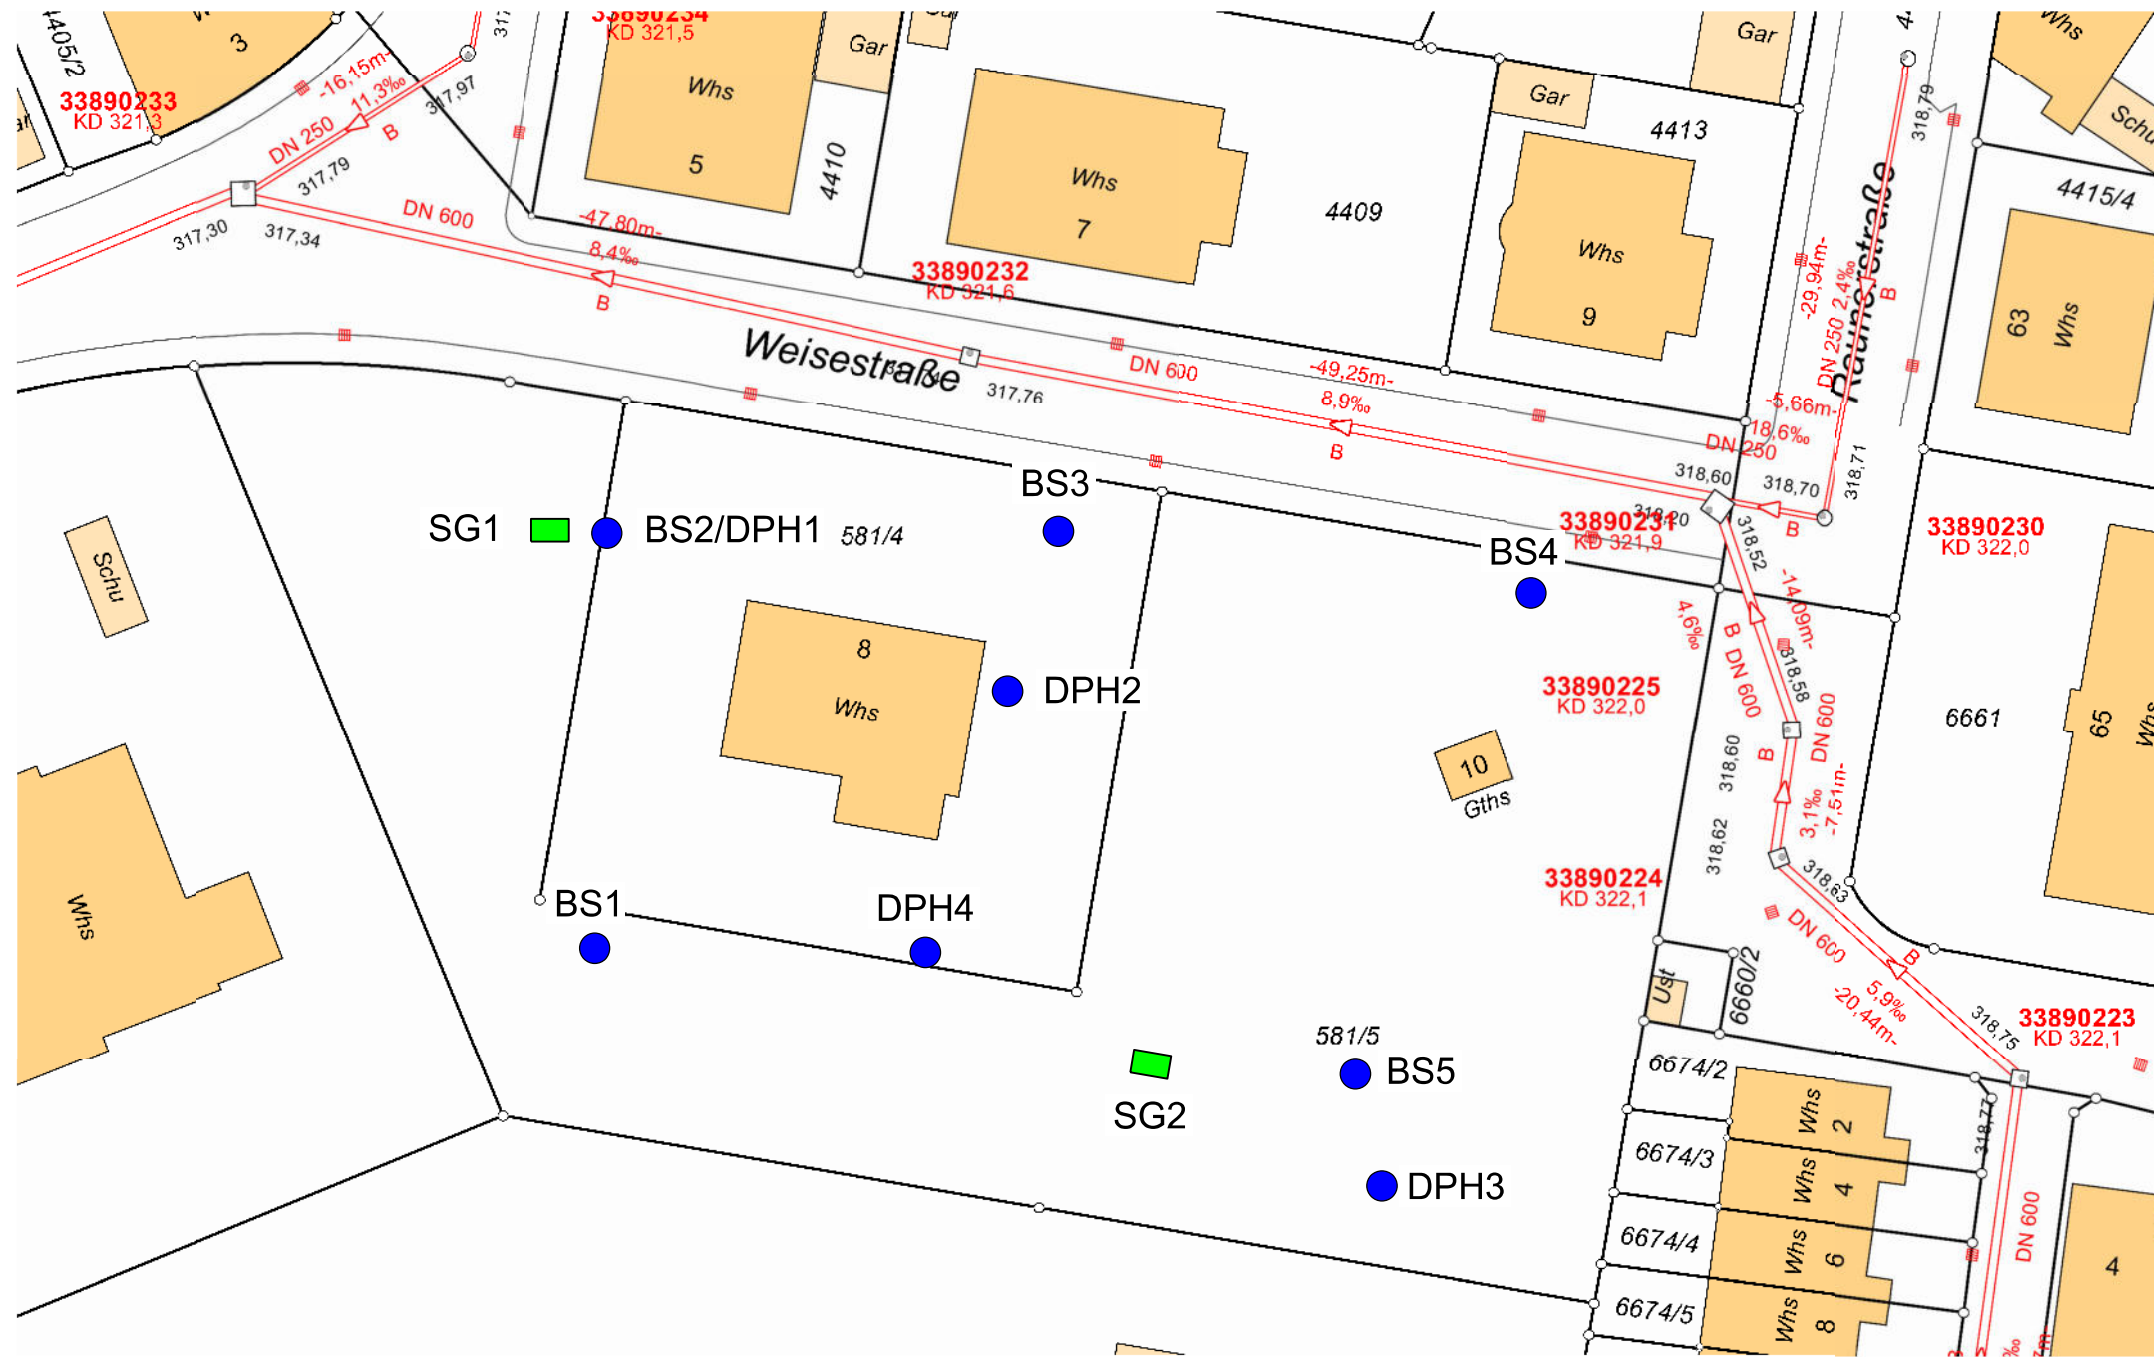
- BS Bohrsondierung
- DPH Rammsondierung
- SG Schürfgrube

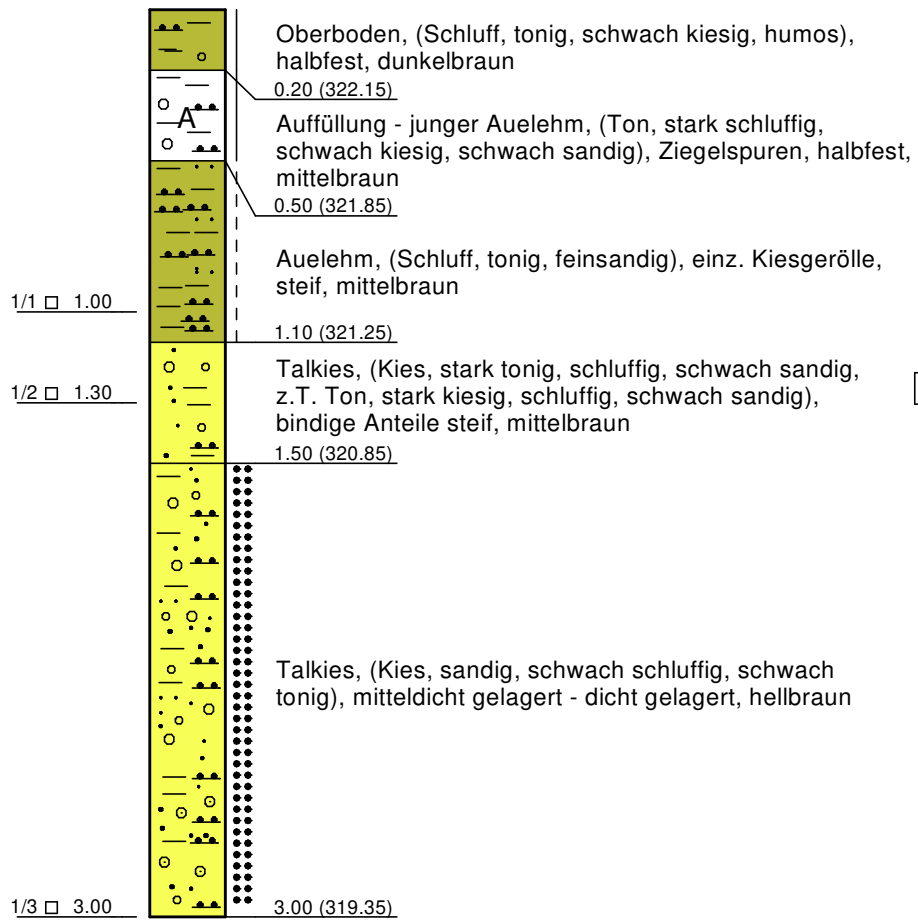
# BS 1

322,35 m NN

06.04.2020/G. Däumling/M 1: 25

UFH = 319,00 m NN

In der nachfolgenden Tabelle sind die Schichtuntergrenze der Talablagerungen und die ungefähre Abgrenzung der locker zu den dicht gelagerten Kiesen, wie sie in den Bohrungen angetroffen wurden aufgelistet. Zusätzlich sind noch Geländehöhen am Aufschlusspunkt und die Untergrenze des Aufschlusses angegeben.

In die Schichtprofile der Anlage 2 ist die ungefähre Untergeschoss-Fußbodenhöhe (UFH = 319,00 m NN) eingetragen. Hieraus und aus den Schnitten der Anlagen 4.1 und 4.2 ist ersichtlich, dass die ungefähren Fundamentsohlen innerhalb der dicht gelagerten Kiesschichten verlaufen. Es handelt sich hier um eine zwar noch kompressible, jedoch auch tragfähige Schicht, bei der sich Verformungen relativ kurzfristig nach der Lastaufbringung einstellen. Es ist daher vorstellbar, das Gebäude konventionell auf Streifen- und Einzelfundamenten zu gründen.

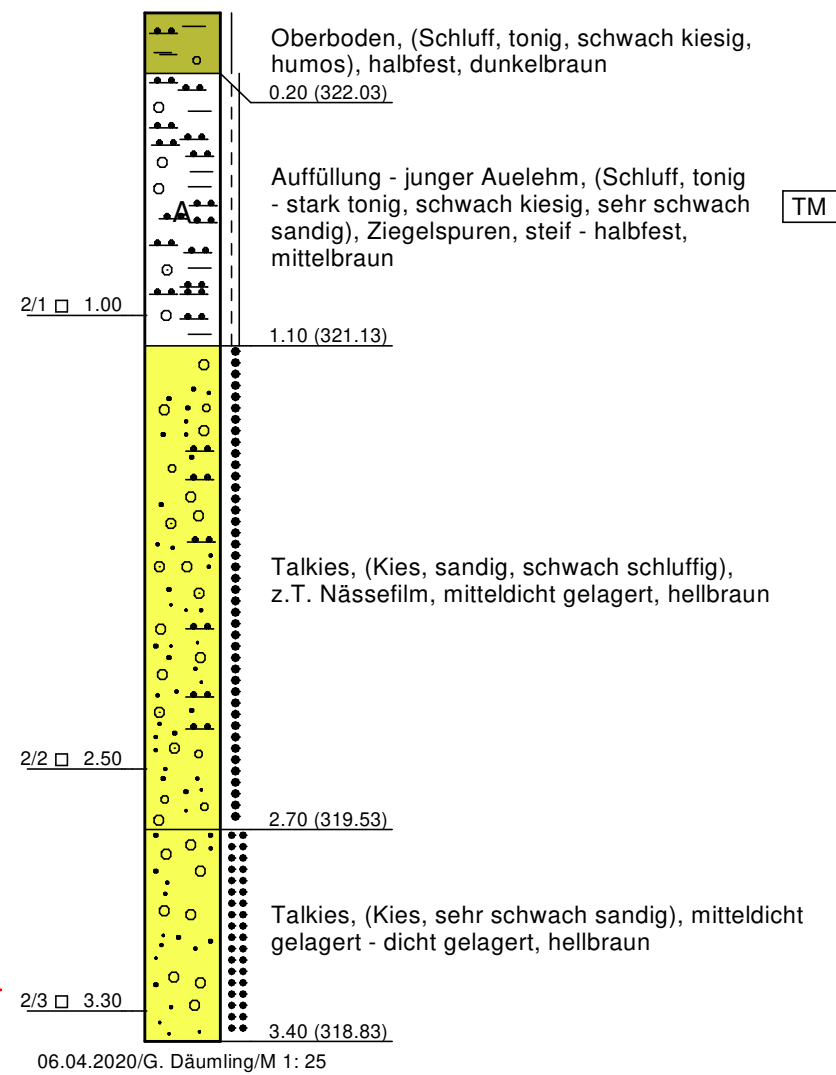
### BS 2

322,23 m NN

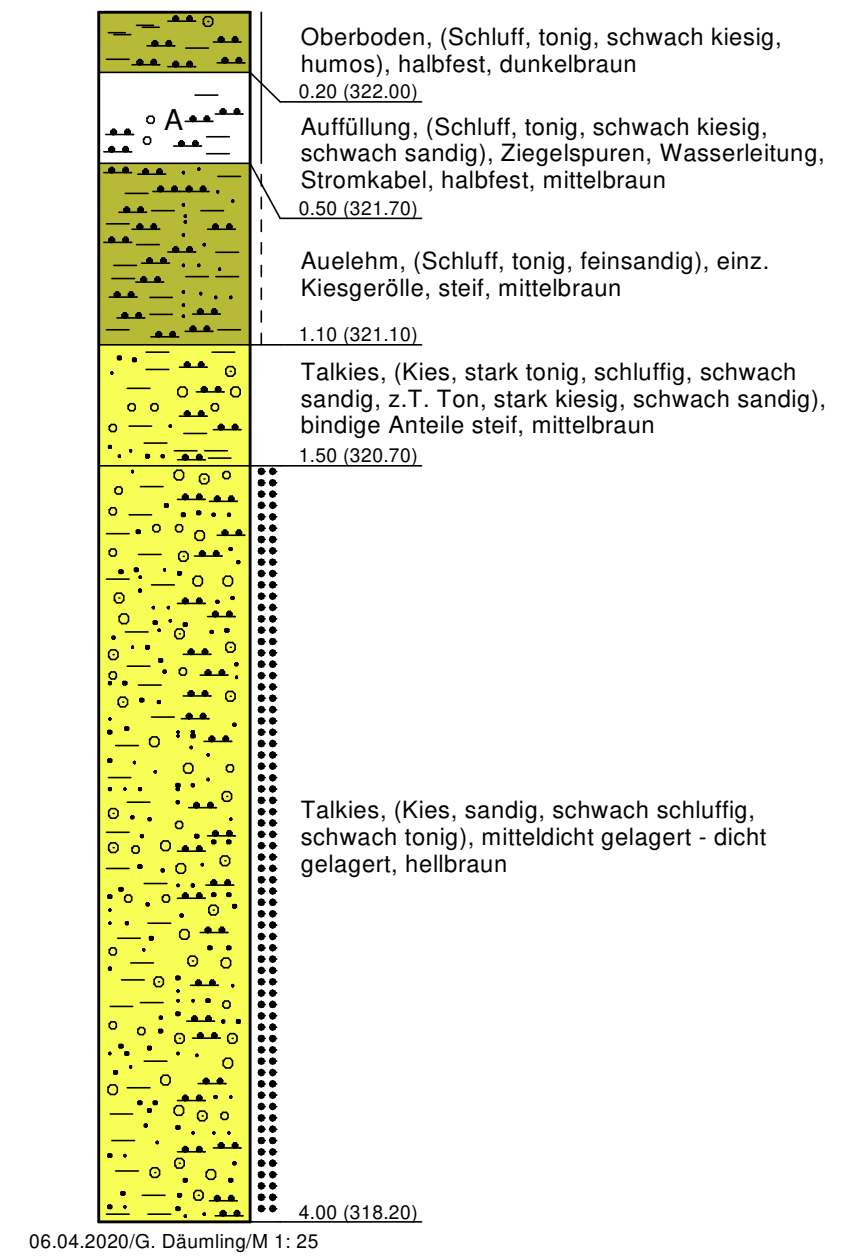
### SG 1

322,20 m NN

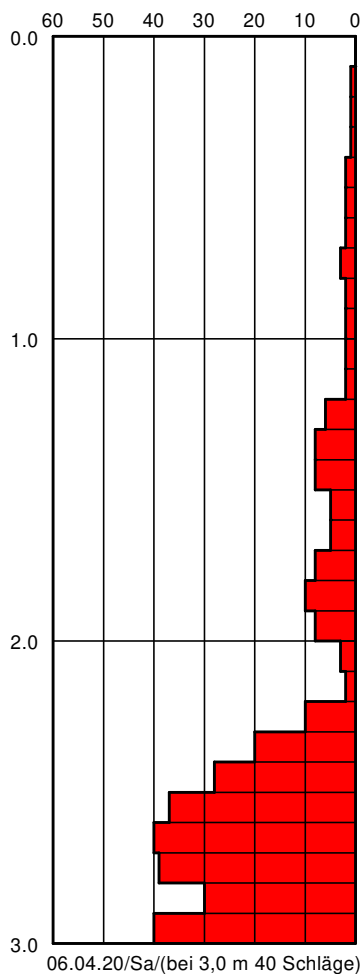
## DPH 2

322,40 m NN

Schlagzahlen je 10 cm

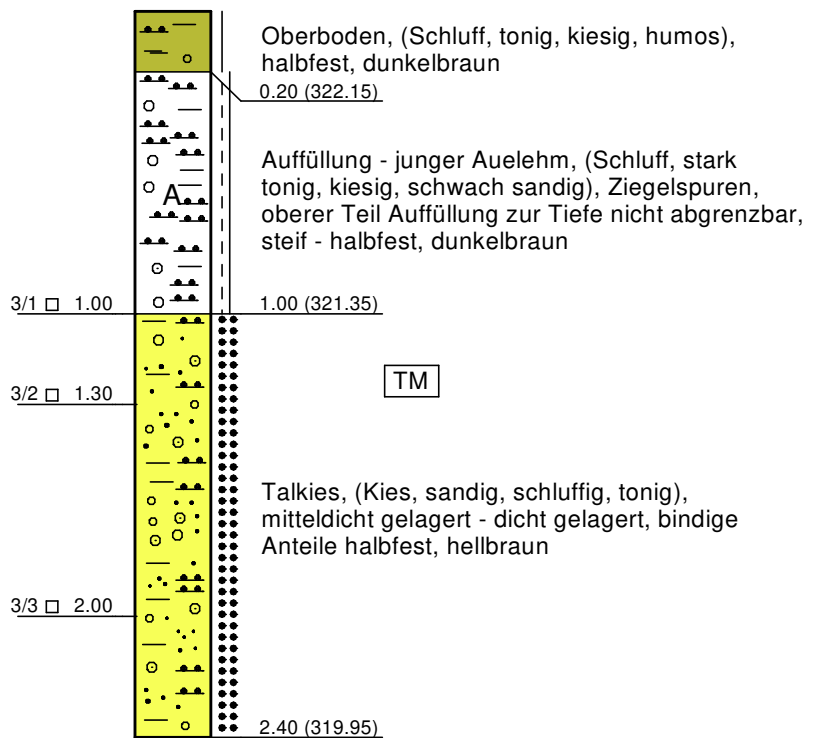
## BS 3

322,35 m NN

06.04.2020/G. Däumling/M 1: 25

UFH = 319,00 m NN

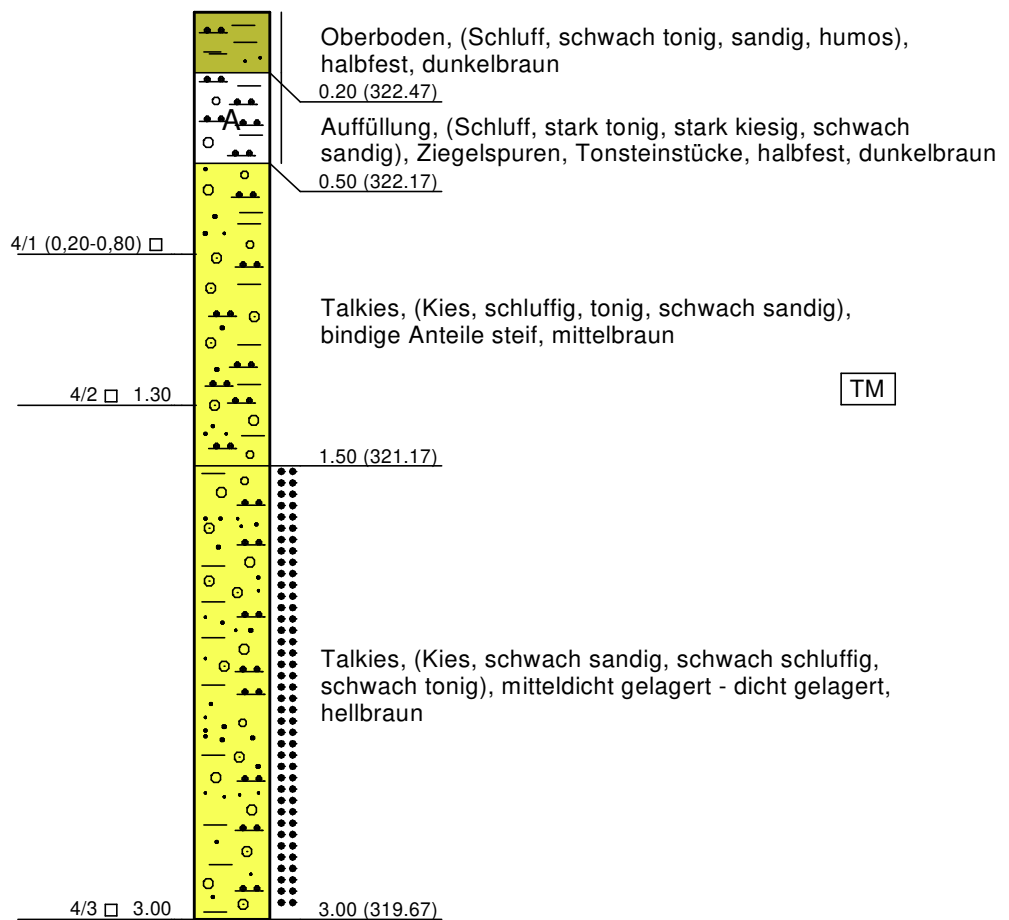
# BS 4

322,67 m NN

06.04.2020/G. Däumling/M 1: 25

UFH = 319,00 m NN

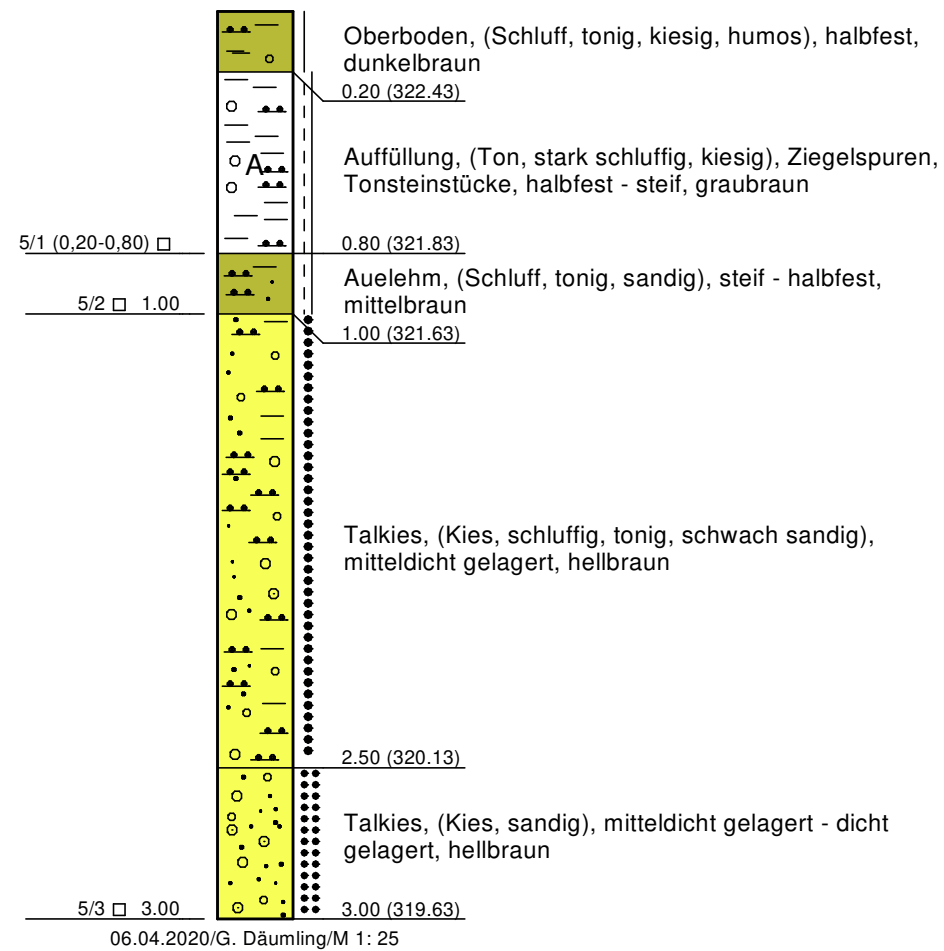
### BS 5

322,63 m NN

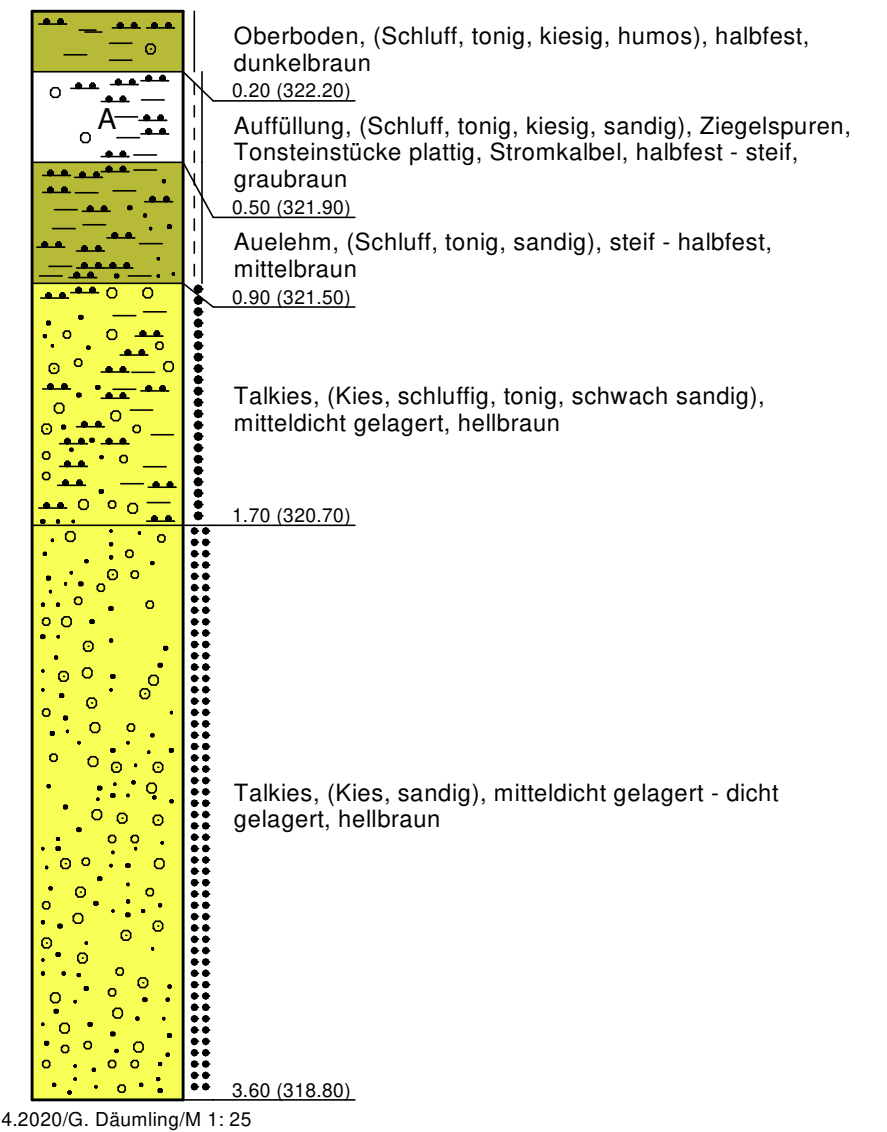
### SG 2

322,40 m NN

Innerhalb der Auelehm bzw. Auffüllschichten wurden vereinzelt Stromkabel der ehemaligen Gartenbeleuchtung erschlossen. Im Bereich von SG 2 wurde zusätzlich eine Betonplatte festgestellt, deren Abmessungen und Dicke nicht erkundet wurde. Wir weisen daher darauf hin, dass vereinzelt Bauwerksreste im Untergrund beim Aushub anfallen können.

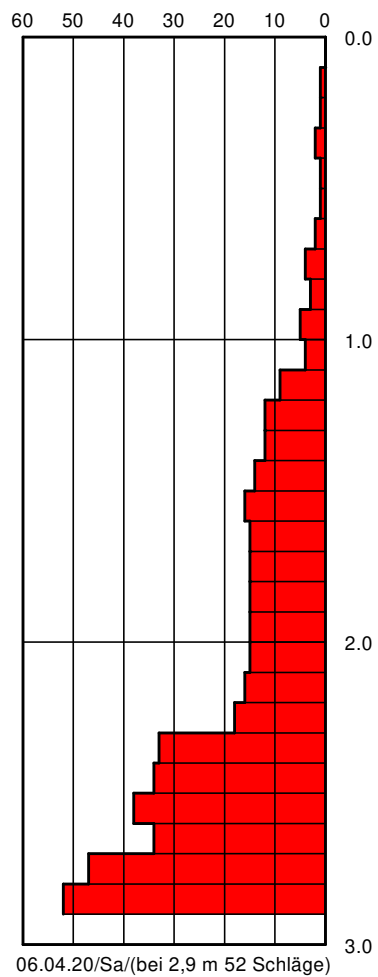
# DPH 4

322,19 m NN

Schlagzahlen je 10 cm

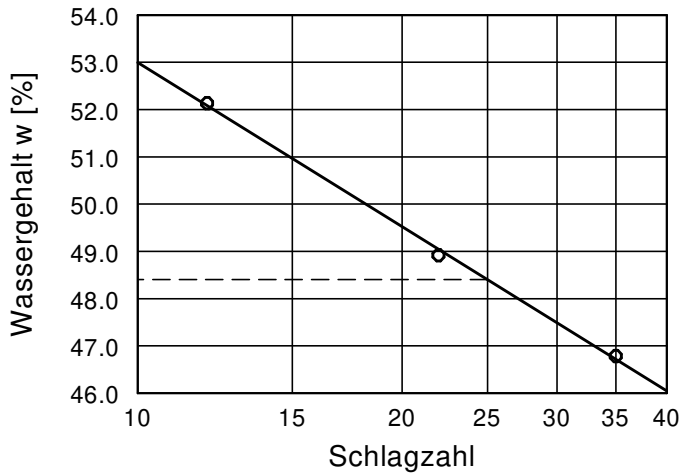
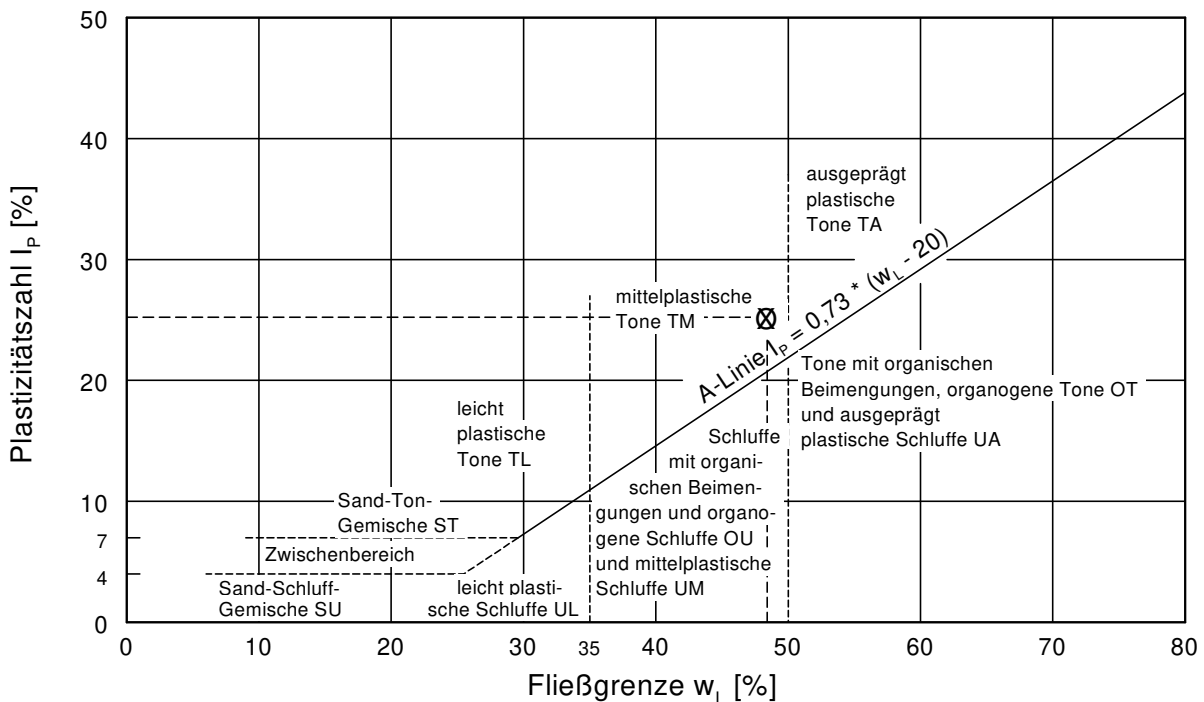
Plastizitätsdiagramm

Bodenart: bindige Deckschichten

Wassergehalt  $w = 20.5 \%$   
 Fließgrenze  $w_L = 48.4 \%$   
 Ausrollgrenze  $w_P = 23.2 \%$   
 Plastizitätszahl  $I_P = 25.2 \%$   
 Konsistenzzahl  $I_C = 1.11$

Zustandsgrenzen nach DIN EN ISO 17892-12

Aufgrund der festgestellten Konsistenzgrenzen können die Auelehmböden sowie die bindigen Anteile der gemischtkörnigen Kiesschichten als mittel plastisch eingestuft werden und gehören somit der Bodengruppe TM nach DIN 18196 an. Die Konsistenz ist halbfest und steif.

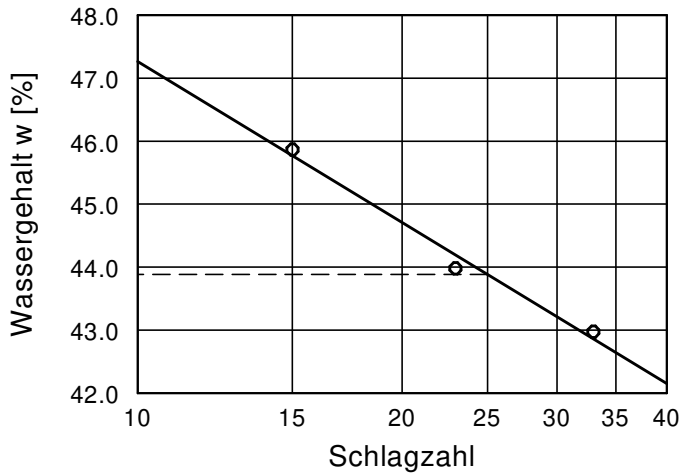
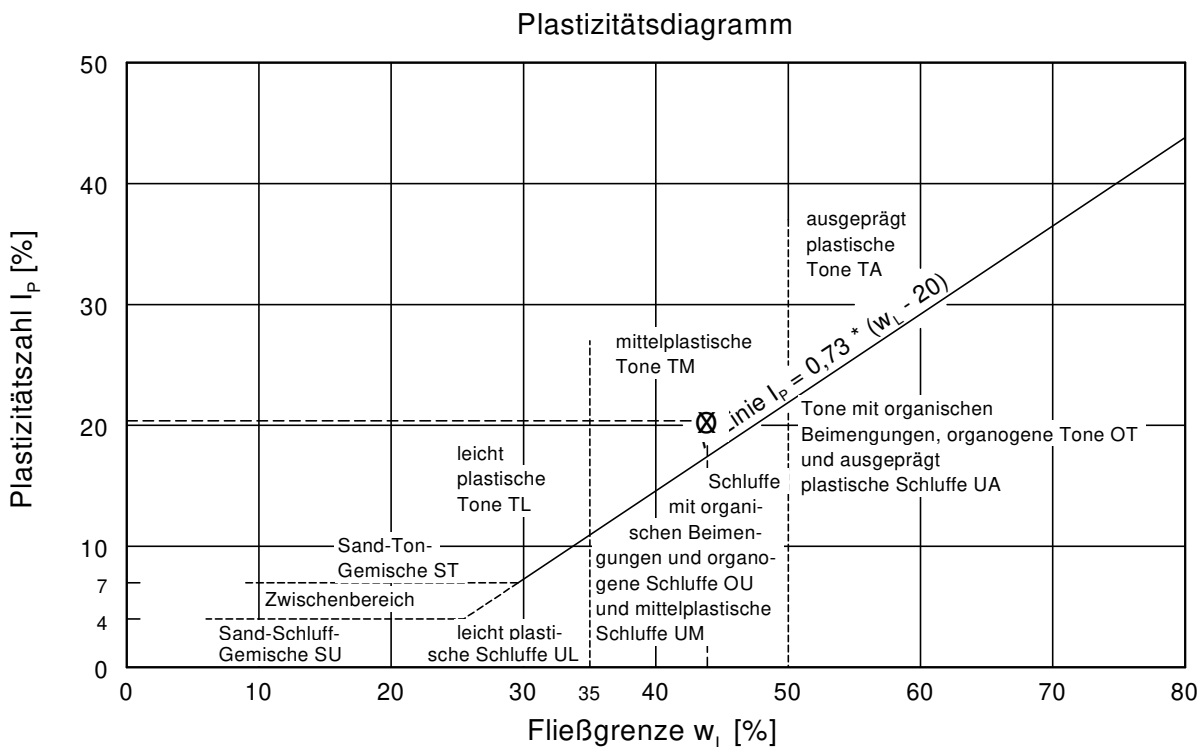
Bodenart: bindiger Talkies

Wassergehalt  $w = 22.8 \%$   
 Fließgrenze  $w_L = 43.9 \%$   
 Ausrollgrenze  $w_P = 23.5 \%$   
 Plastizitätszahl  $I_P = 20.4 \%$   
 Konsistenzzahl  $I_C = 1.03$

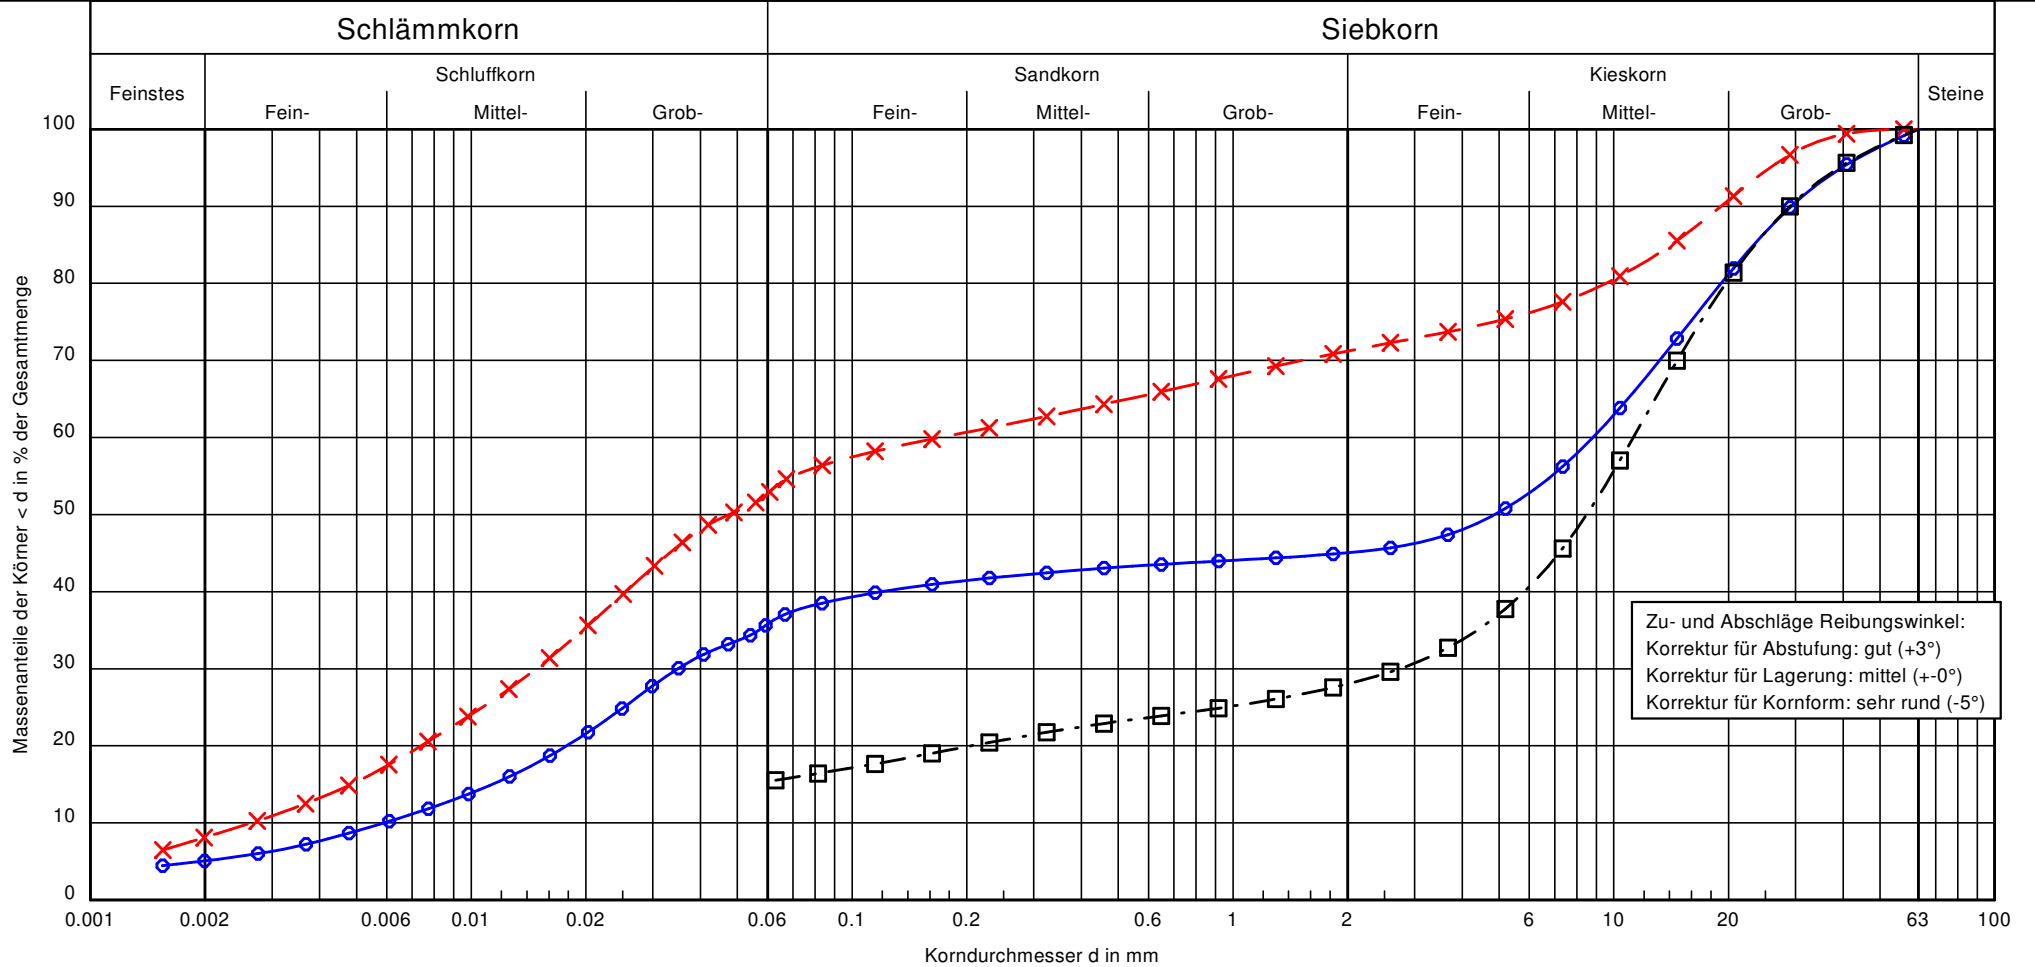
**Körnungslinie nach DIN EN ISO 17892-4**  
 Wohnbebauung Weisestraße 8 und 10,  
 Flst. 581/4 und 581/5  
 in Kirchheim unter Teck

Prüfungsnummer: 19311-kv01-03  
 Probe entnommen am: 06.04.2020 durch Däu  
 Art der Entnahme: gestört  
 Arbeitsweise: Komb. Sieb-/Schlammnanalyse

Zu- und Abschläge Reibungswinkel:  
 Korrektur für Abstufung: gut (+3°)  
 Korrektur für Lagerung: mittel (+0°)  
 Korrektur für Kornform: sehr rund (-5°)

Signatur:			
Bodenart:	G, u, s', t'	U, g, s, t'	G, s', u', t'
Tiefe:	1,30 m	1,30 m	3,00 m
k [m/s] (USBR):	$3.4 \cdot 10^{-7}$	$4.5 \cdot 10^{-8}$	$9.5 \cdot 10^{-5}$
Entnahmestelle:	BS 1	BS 4	BS 5
U/Cc	1491.4/0.0	64.1/0.5	-/-
Reibungswinkel nach Lang/Huder	33.1	30.3	36.7
Bodengruppe	GU*	TM	GU*

Die Kornverteilung der Bachkiese wurde durch drei Analysen untersucht. Es wurde hierbei festgestellt, dass die Kiese schwach sandig bis sandig und schwach tonig ausgebildet sind sowie, dass der Schluffanteil in weiten Grenzen zwischen 15 % und 50 % schwankt. Somit gehören die „Kiese“ der Bodengruppe GU\* (stark schluffiger Kies) nach DIN 18196 an bzw. sind bei bindigen Anteilen größer 40 % als mittel plastischen Tone einzustufen (Bodengruppe TM).

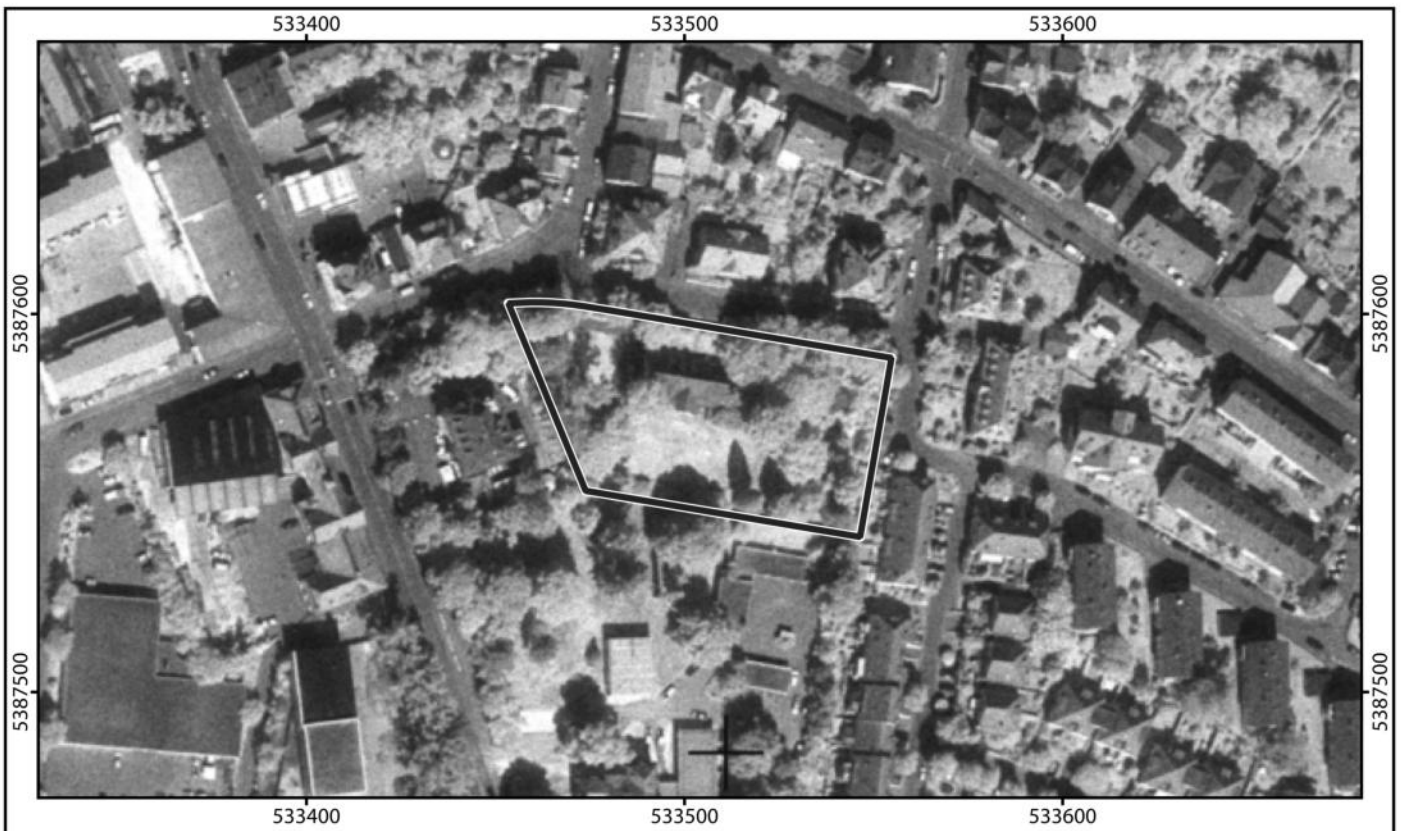
Untersuchungsgebiet (fett umgrenzt), neueres Luftbild.

In Kirchheim unter Teck sollen in der Weissestraße Tiefbauarbeiten durchgeführt werden. Zur Absicherung der geplanten Erkundungs- und Bauarbeiten soll das Untersuchungsgebiet mit Hilfe einer Luftbildauswertung auf das mögliche Vorhandensein von Sprengbomben-Blindgängern untersucht werden. Dazu sind dort in den Jahren von 1940 bis 1945 vorhandene Sprengbombenrichter, Stellungen, Deckungsgräben und -löcher sowie Flakstellungen und schwere Gebäudeschäden zu dokumentieren, soweit sie auf den derzeit verfügbaren Luftbildern zu erkennen sind. Aufgrund dieser Informationen sind Aussagen in Bezug auf die Wahrscheinlichkeit des Auftretens von Sprengbomben-Blindgängern zu machen. Das Untersuchungsgebiet ist auf einem neueren Luftbild und einem historischen Luftbild im Maßstab 1 : 2 000 dargestellt (Anlage 1).
