## **BAUGRUND- UND GRÜNDUNGSGUTACHTEN**

**Titel:** **Wohnbebauung Weisestraße 8 + 10  
in Kirchheim u. Teck**

**Datum:** 30.04.2020

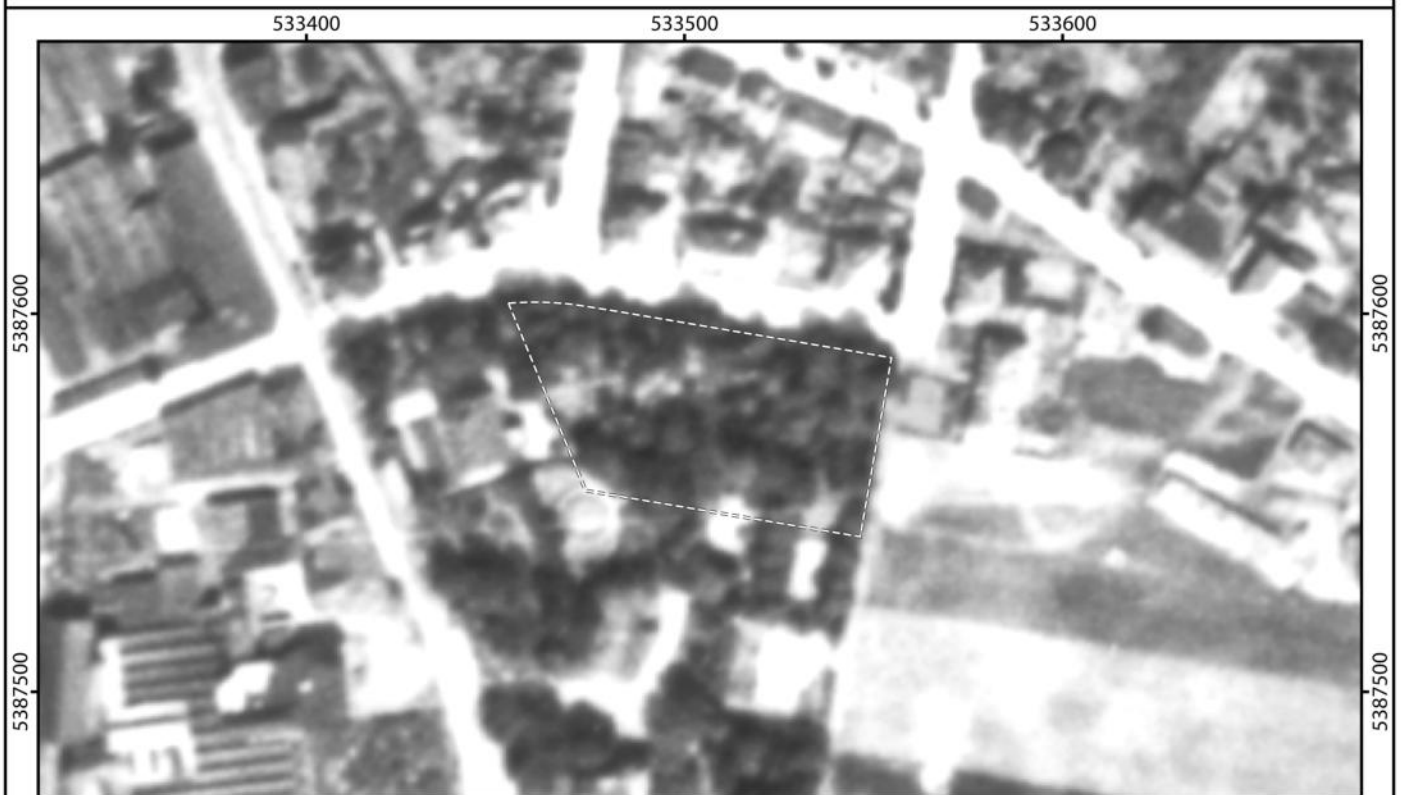
Untersuchungsgebiet (gestrichelt umgrenzt) auf einer Ausschnittvergrößerung eines entsprechenden Luftbilds vom 17.05.1945. Die Reproduktion des Luftbilds ist aus urheberrechtlichen Gründen nicht gestattet.

In Kirchheim unter Teck sollen in der Weissestraße Tiefbauarbeiten durchgeführt werden. Zur Absicherung der geplanten Erkundungs- und Bauarbeiten soll das Untersuchungsgebiet mit Hilfe einer Luftbildauswertung auf das mögliche Vorhandensein von Sprengbomben-Blindgängern untersucht werden. Dazu sind dort in den Jahren von 1940 bis 1945 vorhandene Sprengbombenrichter, Stellungen, Deckungsgräben und -löcher sowie Flakstellungen und schwere Gebäudeschäden zu dokumentieren, soweit sie auf den derzeit verfügbaren Luftbildern zu erkennen sind. Aufgrund dieser Informationen sind Aussagen in Bezug auf die Wahrscheinlichkeit des Auftretens von Sprengbomben-Blindgängern zu machen. Das Untersuchungsgebiet ist auf einem neueren Luftbild und einem historischen Luftbild im Maßstab 1 : 2 000 dargestellt (Anlage 1).
