# KIRCHHEIM unter Teck

Natursteinkanal  
im Bereich Marktstraße 1/3

Befunddokumentation

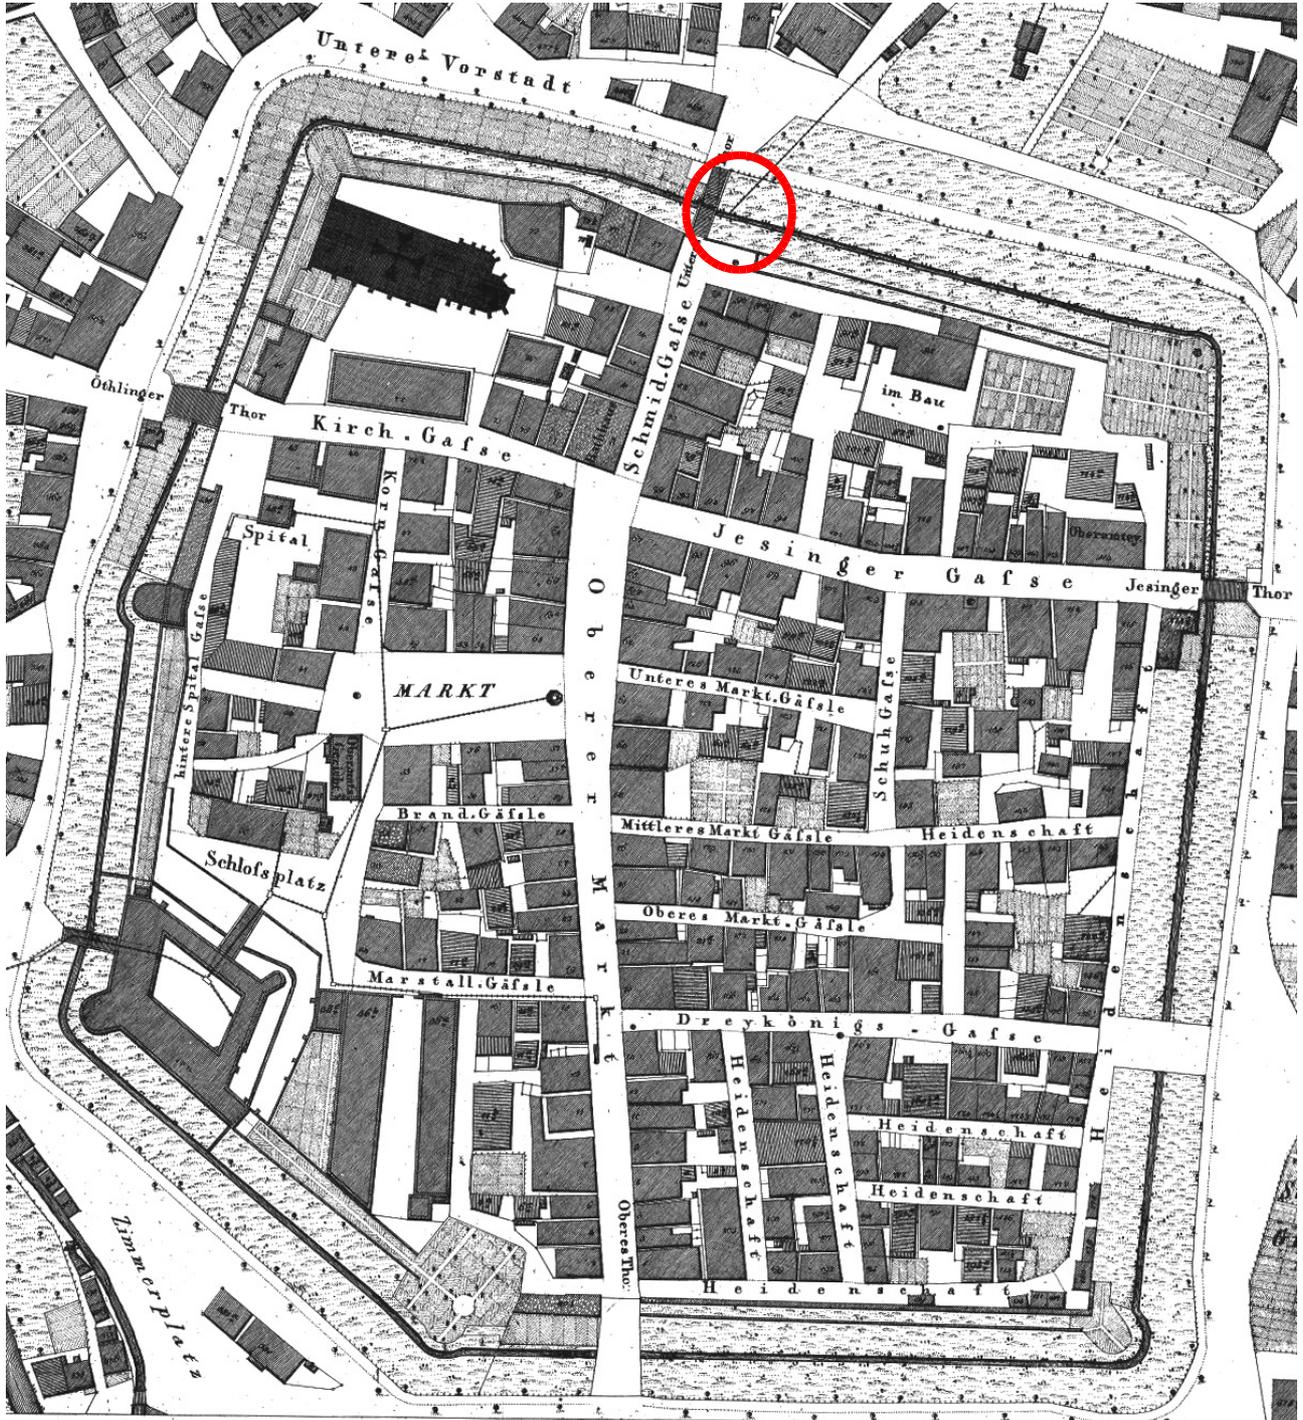
Der nun untersuchte Abschnitt des Natursteinkanal befindet sich am nördlichen Rand des historischen Stadtkerns von Kirchheim. Bis in die 1820er Jahre (siehe Abb. 1) verlief hier offenbar noch ein offenes Gewässer im Bereich der einstigen Grabensohle des Stadtgrabens.

Abb. 1 - Ausschnitt aus dem Primärkatasterplan von 1828

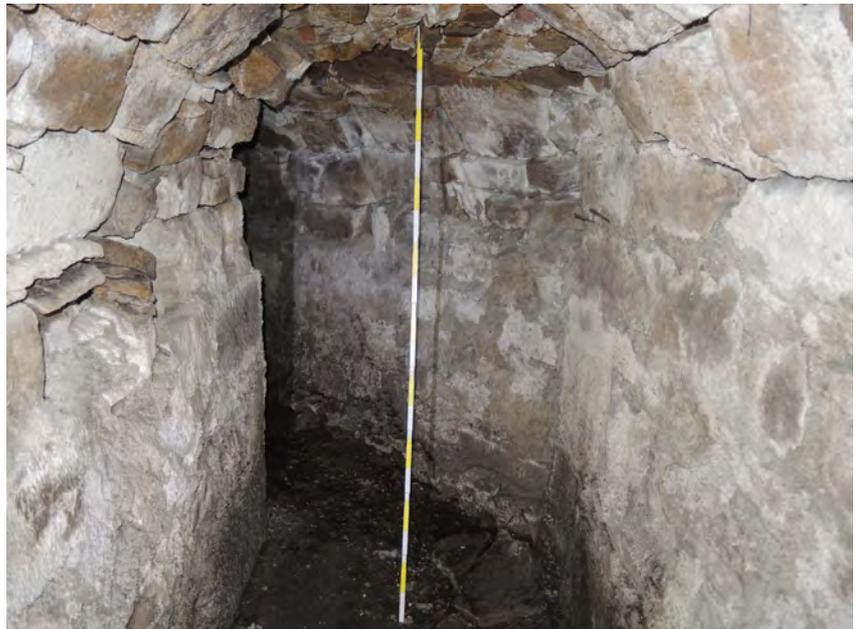
Abb. 2 - Blick in den Kanal aus hammerrechten Sandsteinen. Hier ein Meterstab, der die Scheitelhöhe bei ca. 1,78m angibt (2022)

Der aus Natursteinen (Sandstein) gemauerte Kanal ist mit einem Tonnengewölbe versehen. Im Abschnitt zwischen den Schächten 33900222 und 33901108 verläuft er annähernd gerade im Bereich der einstigen Stadtgrabensohle. Hier ist der Kanal aus hammerrecht gearbeiteten Sandsteinen aufgemauert. Die Scheitelhöhe beträgt ca. 1,75m-1,80m.

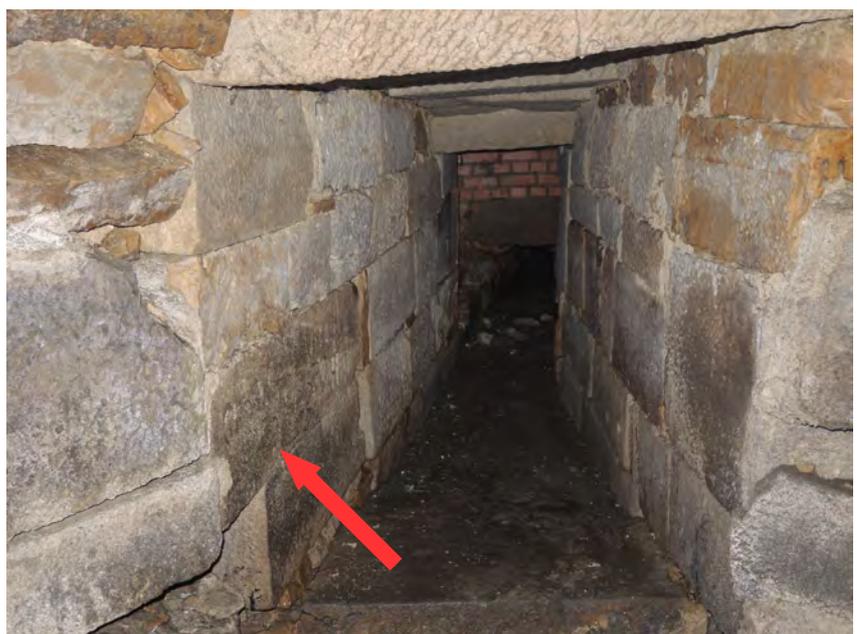
Abb. 3 - Der nach Norden abgehende Kanal wurde hingegen aus Sandstein-Quadern erbaut. Der rote Pfeil weist auf den Inschriftenstein (2022)

Unmittelbar östlich des Gebäudes Marktstraße 1/3 geht ein Seitenkanal in Richtung Norden ab, der wohl das Wasser aus der Grabensohle in Richtung Lindach abführte. Dieser Seitenkanal ist erstaunlicherweise aus Sandstein-Großquadern aufgemauert.

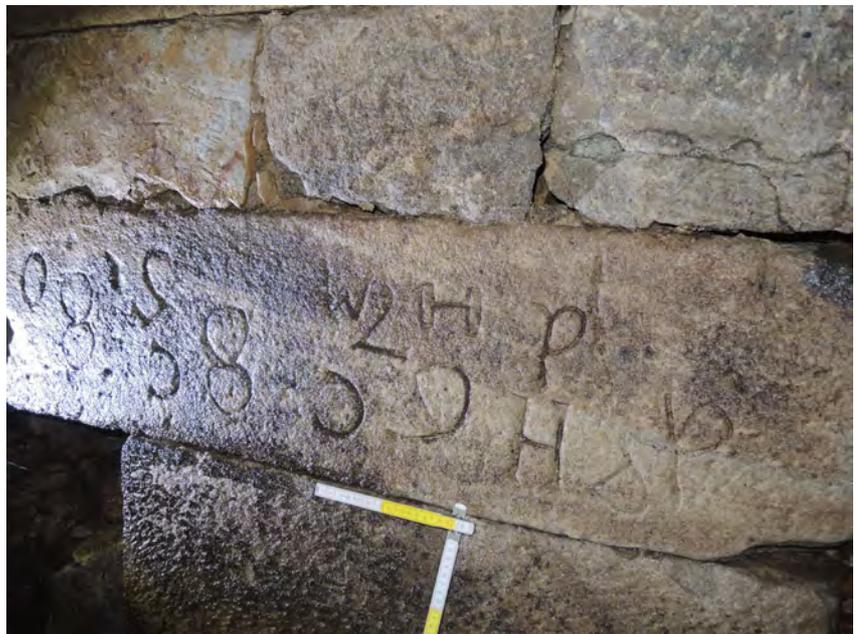
Abb. 4 - Der im nördlich abzweigenden Kanal verbaute Inschriftenstein steht auf dem Kopf und zeigt folgende Inschrift: [1. Zeile] „1 H 6 C 8 C 8“, [2. Zeile] 1 H 7 M 50“. Er verweist somit auf die Jahre 1688 und 1750 (2022)

Bemerkenswert ist ein in Zweitverwendung hier verbauter Inschriftenstein, der einen groben Anhaltspunkt für die Erbauung des Kanals liefert. Dieser Sandsteinquader zeigt die Jahreszahl 1688 sowie darunter die Jahreszahl 1750 und wurde auf dem Kopf stehend hier eingebaut. Daher muss der Kanal nach 1750 erbaut worden sein. Die im nördlich abzweigenden Kanal verbauten Quader zeigen zudem Zangenlöcher und ein Steinmetzzeichen, welches sich ins Spätmittelalter datieren lässt. Diese Befunde legen die Vermutung nahe, dass der Kanal aus zweitverwendetem Steinmaterial - möglicherweise beim Abbruch der Stadtbefestigung im 19. Jh. - erbaut wurde.

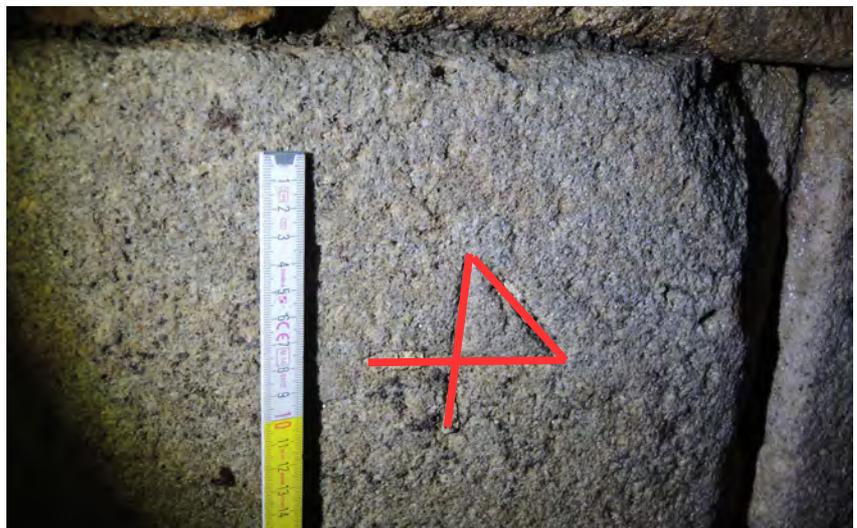
Abb. 5 - Ein spätmittelalterliches Steinmetzzeichen (hier rot nachgezeichnet) dürfte auch dafür sprechen, dass die Sandsteinquader hier in Zweitverwendung verbaut wurden (2022)

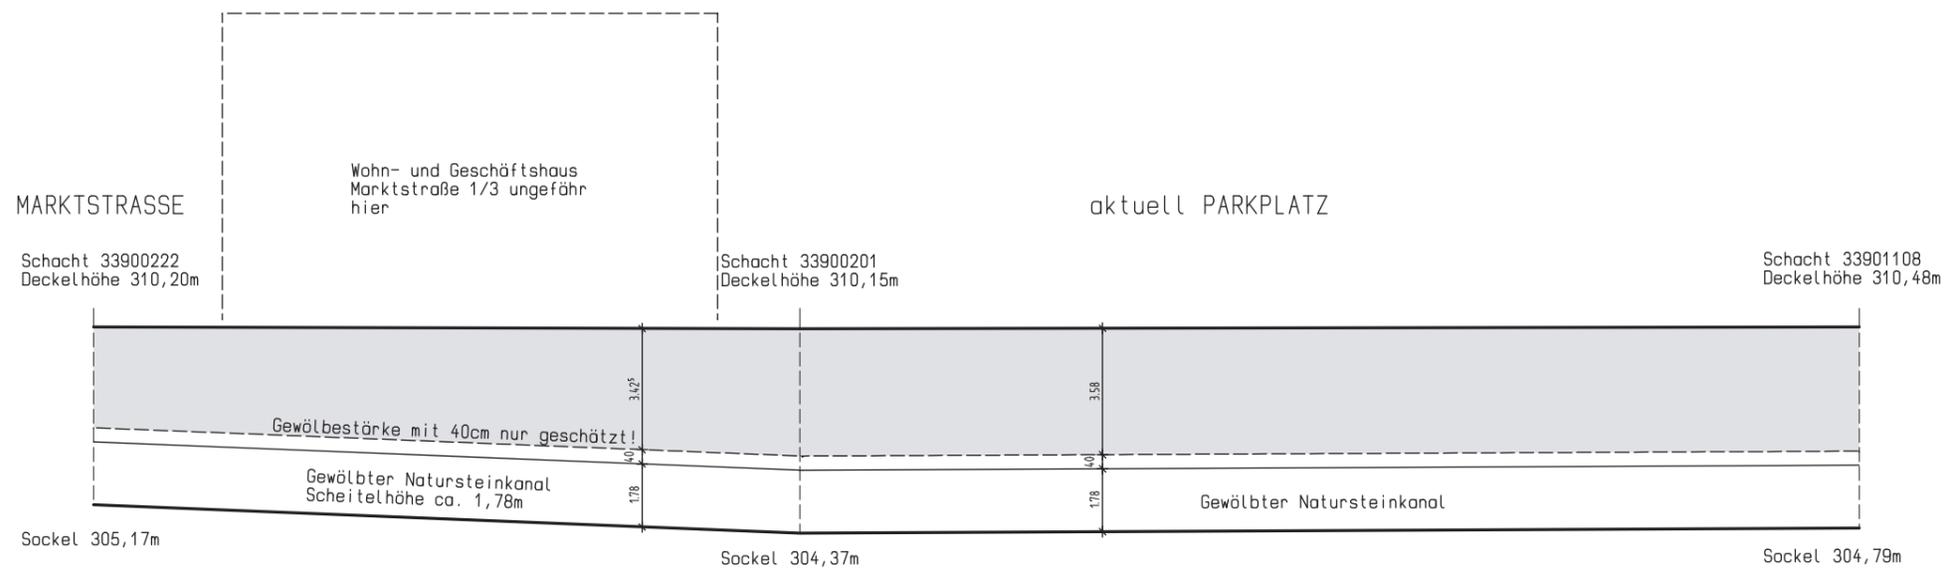
**SCHNITT-SKIZZE**

Über die vom Bauherren zur Verfügung gestellten Vermessungsdaten der Schächte und Kanalsohlen sowie die stichprobenartige Messung der Scheitelhöhe des Kanals kann eine ungefähre Lage des Kanals unter dem heutigen Gelände rekonstruiert werden. Allerdings ist die Mauerstärke des Kanals (insbesondere des Gewölbes) bislang nicht bekannt. Es wird auf der beiliegenden Schnitt-Skizze mit 40cm geschätzt. Entsprechend könnten Bodeneingriffe, die tiefer als 3,20-3,40m unter das heutige Geländeniveau reichen, bereits eine Gefährdung des historischen Kanals bedeuten.

Nur eine exakte Vermessung des gesamten historischen Natursteinkanals kann hier mehr Klarheit zur Lage des Bauwerks und zugleich eine bauhistorische Dokumentation liefern.
