09.09.2021  
Sachgebiet Grünflächen 234/Rühle

**Stellungnahme hinsichtlich der Baumschutzsatzung sowie des Artenschutzes zum  
Bebauungsplan 15.01/1 - Parkplatz Tannenbergsstraße**

## Stellungnahme Parkplatz Tannenbergsstraße Artenschutz

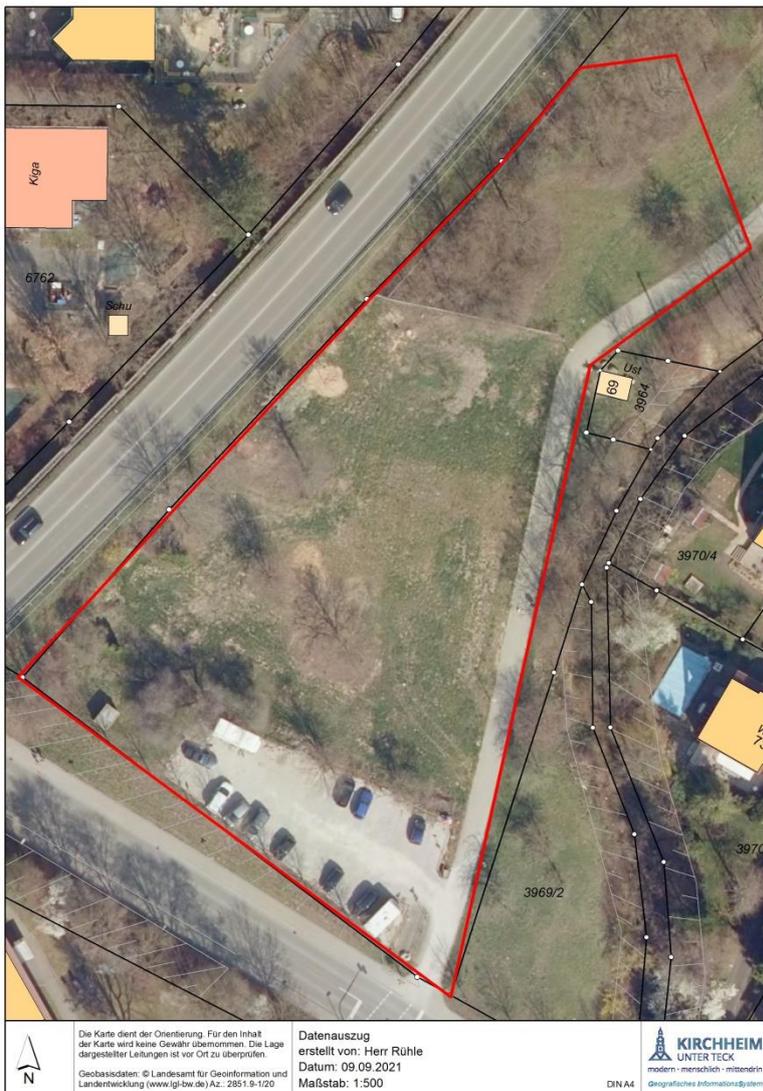
Es handelt sich hier um zwei lineare Gehölzstreifen, mehrere Einzelbäume und einen nördlichen Gehölzbestand.

Die nördliche Gehölzinsel in der Grünanlage ist zwar wenig wertig, zahlreiche Gehölze weisen Schäden auf, dennoch ist dies ein Gehölzbereich, welcher gut die Bundesstraße zur Bebauung abschirmt!

Mit den im Bebauungsplan festgesetzten Baumstandorten können die Eingriffe nach der Baumschutzsatzung minimiert werden. Der Ersatz nach Baumschutzsatzung ist auf Ebene der konkreten Umsetzung weiter abzustimmen.

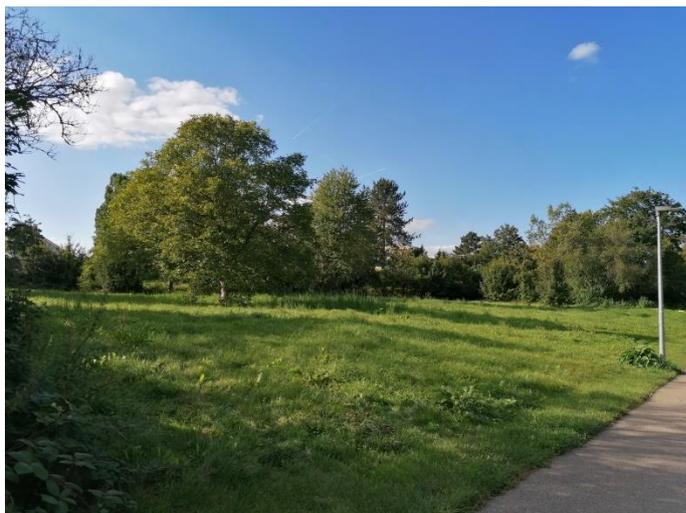
Abbildung 1: Blick nach Norden

Am südwestlichen Rand der Fläche entlang des bereits bestehenden Parkplatzes sowie am nordwestlichen Rand entlang der Bundesstraße verläuft ein heckenartiger Gehölzstreifen. Dieser setzt sich aus unterschiedlichen Sträuchern wie zum Beispiel Holunder (*Sambucus nigra*) und Brombeere (*Rubus sect. Rubus*) und einigen größeren Bäumen wie Walnuss (*Juglans regia*), Feldahorn (*Acer campestre*) und unterschiedlichen Obstbäumen zusammen. Außerdem befinden sich mehrere Exemplare des nicht heimischen Essigbaums (*Rhus typhina*), die vermutlich aus der früheren Gartennutzung stammen, in dem Gehölzstreifen. In den Bäumen

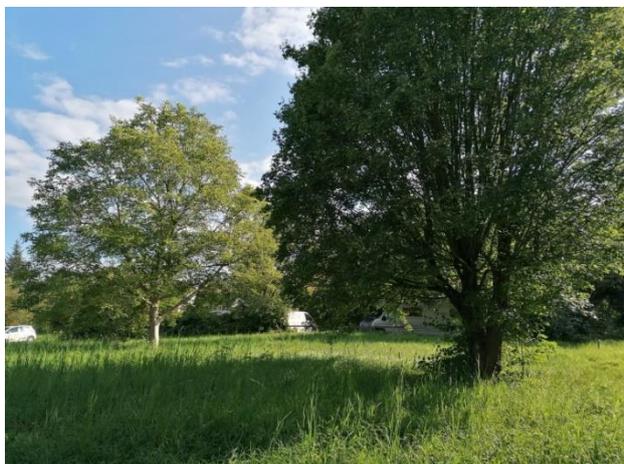
Abbildung 2: Walnuss (links) und Feldahorn (rechts)

Auf der Fläche stehen drei große Einzelbäume sowie ein kleinerer Apfelbaum (*Malus domestica*). Diese sind eine Walnuss (*Juglans regia*), ein Feldahorn (*Acer campestre*) und eine Kirsche (*Prunus cerasus*). An der Walnuss konnten keine Baumhöhlen, -spalten oder Vogelnester festgestellt werden. Der Feldahorn ist mehrstämmig und wurde in der Vergangenheit geschnitten, er hat daher sehr viele senkrecht gewachsene Äste an den ursprünglichen Hauptstämmen, die viel Potential für Vogelnester bieten. Allerdings konnten keine Nester gefunden werden. Auch Höhlen oder Spalten hat der Baum keine.

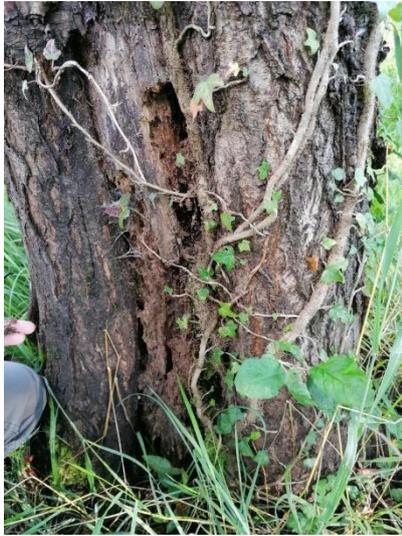
Abbildung 3: Baumspalte an der Kirsche

Die Kirsche hat ebenfalls keine Nester oder Höhlen. Im unteren Stammbereich befindet sich jedoch eine Spalte mit Faulstelle. Diese bietet vor allem xylobionten Käfern einen Lebensraum. Der Baum muss vor einer möglichen Entfernung von einem Experten untersucht werden, um ein Vorkommen geschützter Arten auszuschließen. Auch der daneben stehende Apfelbaum sollte mit untersucht werden, da auch dieser möglicherweise einen Lebensraum für Käfer bietet.

Ein Vorkommen artenschutzrechtlich relevanter Arten kann an der Kirsche und dem Apfelbaum nicht ausgeschlossen werden, diese müssen daher von einem Experten untersucht werden. Auf der übrigen Fläche ist ein Vorkommen artenschutzrechtlich relevanter Arten bzw. ihrer Fortpflanzungs- und Ruhestätten nach BNatSchG §44 (1) auszuschließen. Um einen Verbotstatbestand nach §44 BNatSchG gänzlich auszuschließen, sollten Rodungen nur im Winterhalbjahr stattfinden. Der Erhalt größerer Bäume sowie des Gehölzstreifens entlang der Bundesstraße wäre, soweit aus bautechnischen oder aus Gründen der Verkehrssicherheit nichts dagegen spricht, wünschenswert.
