Hydrogeologische Stellungnahme

BV Beim Hungerbrünnerle

Flurstücksnummer: 4159/15

73230 Kirchheim unter Teck

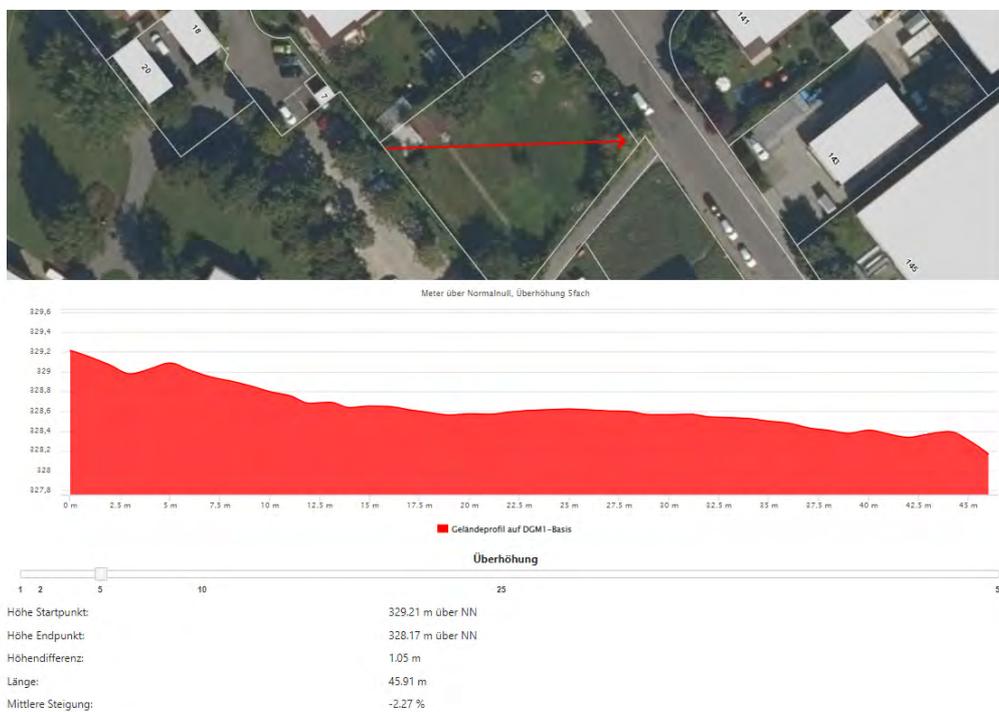
Abbildung 1: Geländeinformationen zum untersuchten Grundstück. Quelle: LUBW

Das untersuchte Grundstück befindet sich in einem Wohngebiet. Zum jetzigen Zeitpunkt ist das Flurstück nicht bebaut, eine Auswertung der Satellitenbilder bis ins Jahr 2010 ergab eine vorangegangene Nutzung als Wiesenfläche. Das Gelände ist leicht geneigt und fällt in Richtung Osten um ca. 1,00 m ab. Das Flurstück befindet sich im Mittel auf einer Höhe von ca. 328,69 m NHN (siehe Abbildung 1).

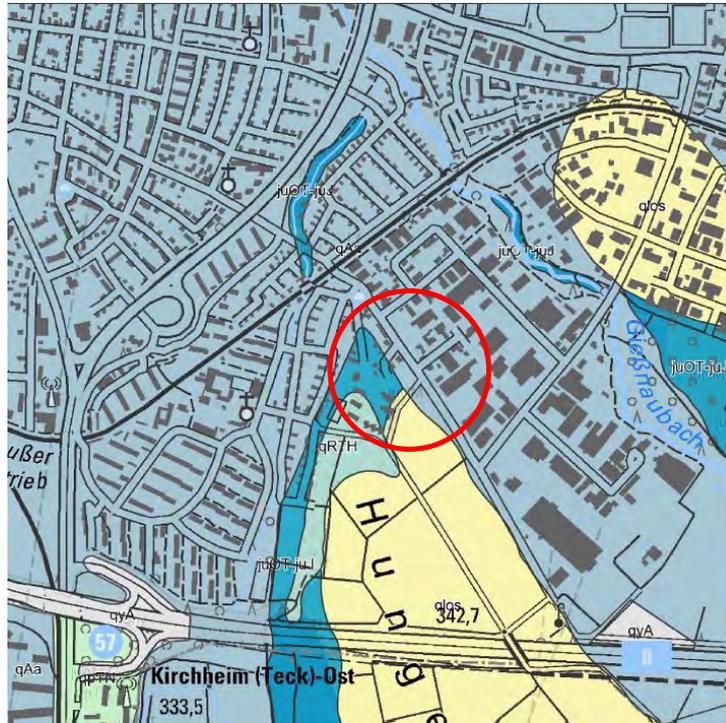
Abbildung 2: Geolog. Ausschnitt des Landesamt für Geologie, Rohstoff und Bergbau.

Laut Geologischer Karte (GeoLa GK50) von Baden-Württemberg liegt der Untersuchungsstandort (Flurstück 4159/15) im Bereich jungzeitlicher Aueablagerungen (Verschwemmungssedimente, die je nach damaligen Strömungsverhältnissen und/oder variablen Ablagerungsverhältnissen ein weites Korngrößenspektrum aufweisen können) mit erfahrungsgemäß im Liegenden anzutreffenden quartären Schotterablagerungen (Terrassenschotter aus Kies-Sand-Gemischen, meist verlehmt). Im direkten Umfeld stehen weitere jungzeitliche Böden von Lösslehmen (feinkörniges, äolisches Sediment, das durch Winde über weite Strecken transportiert und abgelagert wurde) an. Unterlagert werden die natürlichen, quartären Sedimente von den Schichten des Unteren Juras (Ton- und Tonmergelgesteine sowie deren Verwitterungsprodukte).

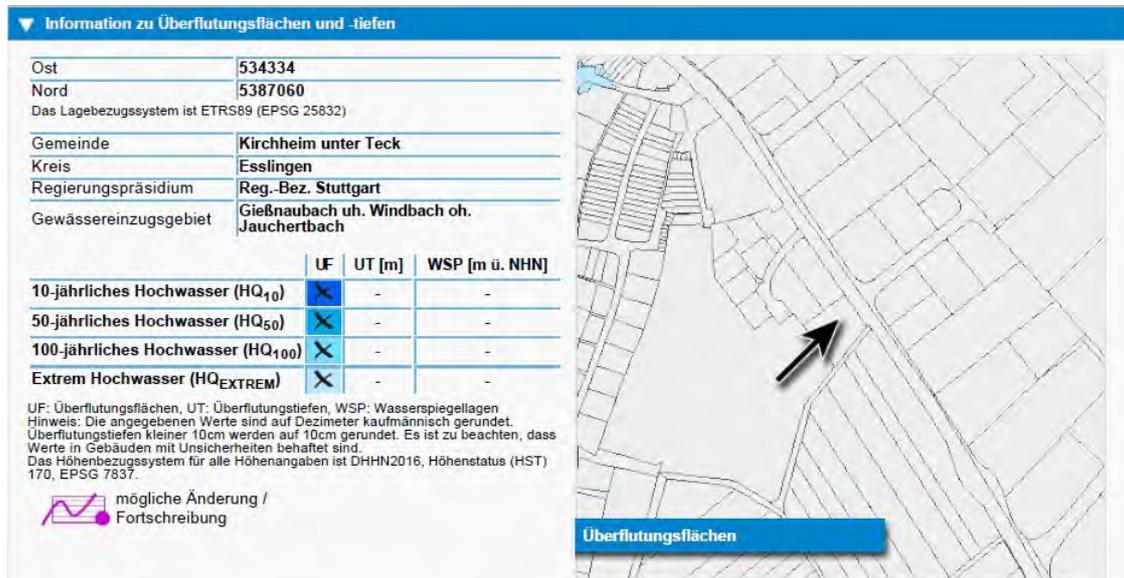
Abbildung 3: Detailansicht der Online-Abfrage Hochwassergefahrenkarte (Quelle: LUBW).

Nach der Hochwassergefahrenkarte befindet sich das Untersuchungsgebiet in keiner Überflutungsfläche (siehe Abbildung 3).

Laut der Hochwassergefahrenkarte befindet sich das Baufeld in keiner Überflutungsfläche. Allerdings sollte eine Hochwasserabfrage auch von Seiten der städtischen Behörde (Standentwässerung) zusätzlich eingeholt werden (hier gibt es ggfs. Modelle der Überflutungsflächen bei Rückstau im Kanalnetz).

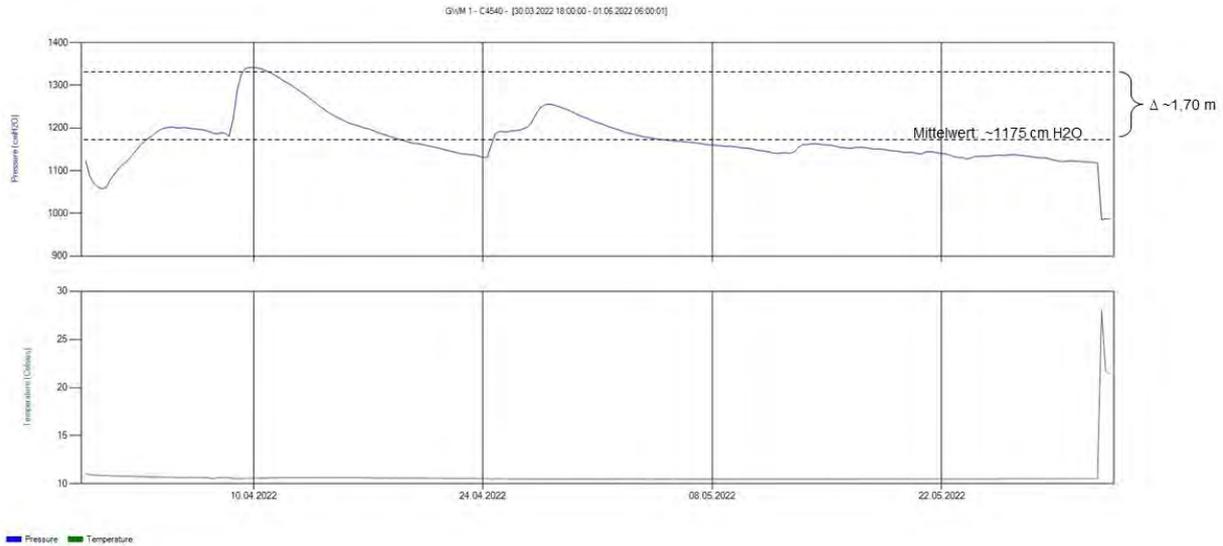
Abbildung 4: Schwankungsbereich Datenlogger

Am Standort der RKS 3 wurde die Kleinrammbohrung zu einer temporären Grundwassermessstelle ausgebaut. Die gemessenen (mittels Kabellichtlot) Wasserstände über einen Zeitraum von Ende März bis Anfang Juni sind in der folgenden Tabelle (Tabelle 5) dargestellt. Weiterhin wurde mittels Datenlogger die Schwankungsbreite des Grundwasserspiegels aufgezeichnet. Dabei wird ersichtlich, dass Änderungen des Grundwasserspiegels vorliegen und weiters die Kabellichtlotmessung vom 30.04.2022 eine gute Annäherung an den anzunehmenden Grundwasserstand darstellt.

Der Bemessungsgrundwasserstand ergibt sich aus den gemessenen Schwankungsbereich und dem höchsten gemessenen Grundwasserstand zzgl. einem Sicherheitszuschlag von 1 m. Die Reduzierung des Sicherheitszuschlags kann nur in begründeten Fällen und mit Hilfe langjähriger Messungen (≥ 4 Jahre) erfolgen.

Bemessungsgrundwasserstand HGW: 327,24 m NHN

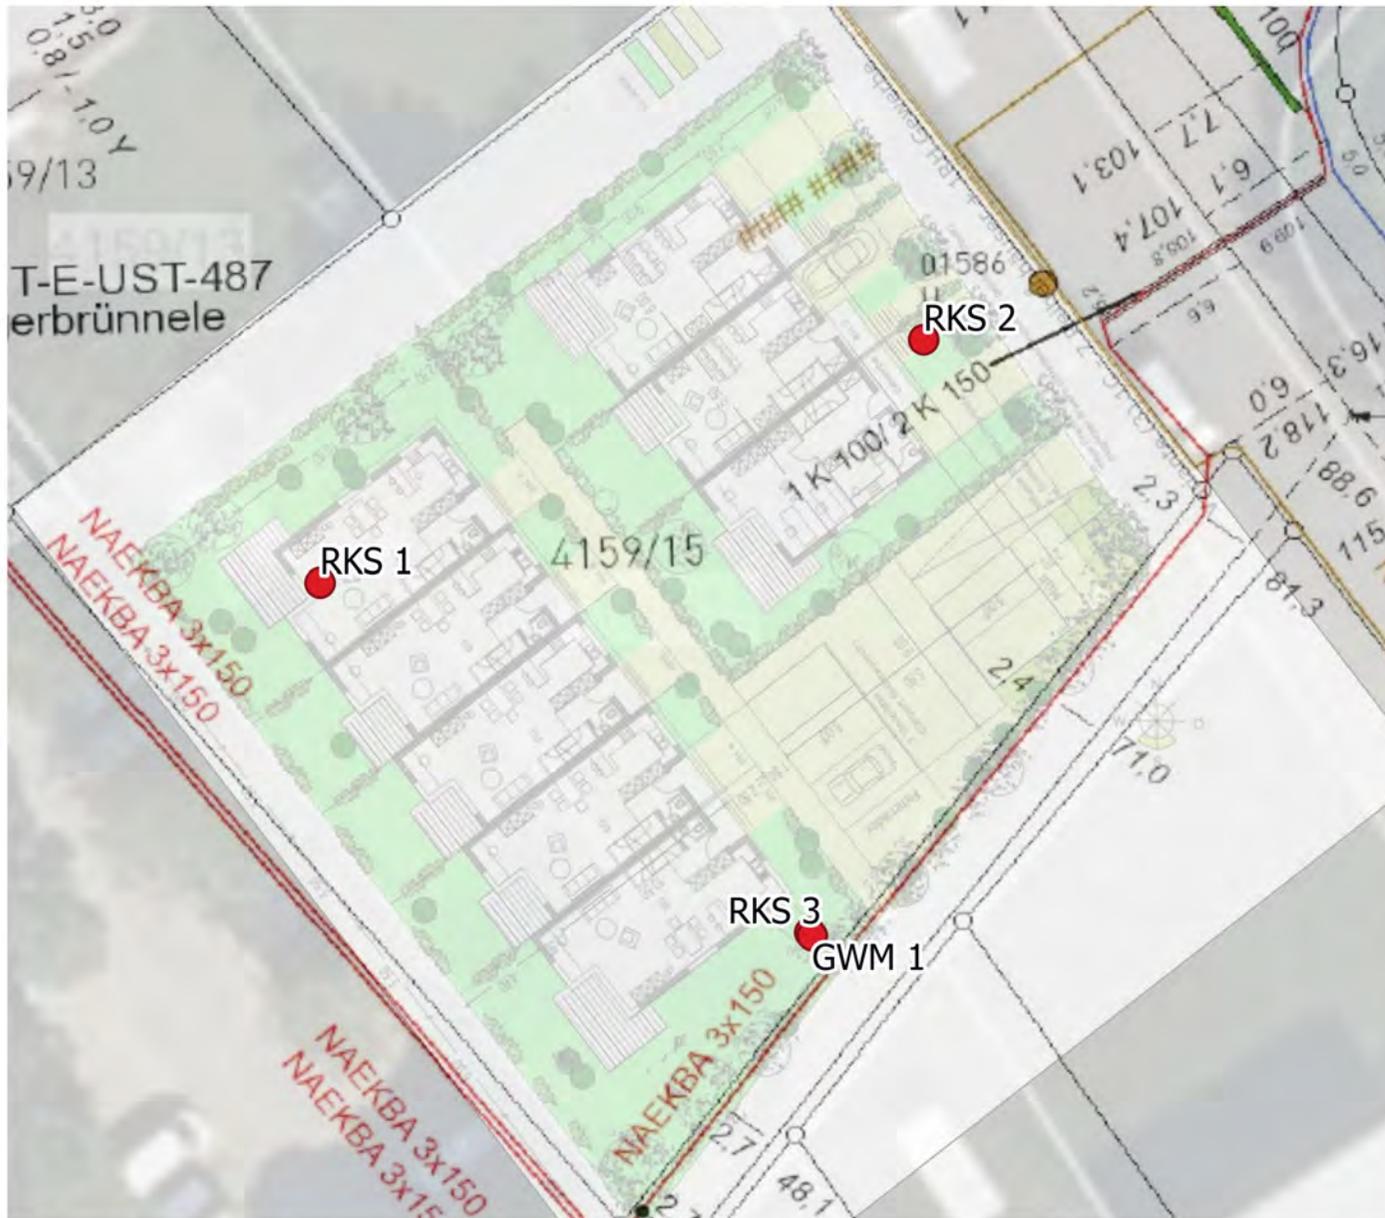
Lageplan

Legende:
RKS: Rammkernsondierungen
GWM: Grundwassermessstelle

Zur Erkundung der anstehenden Bodenverhältnisse wurden am 30.03.2022 drei Rammkernsondierungen (RKS) abgeteuft und die geologische Schichtabfolge sowie die ingenieur- und hydrogeologischen Eigenschaften der anstehenden Bodenarten anhand von visuellen und manuellen Prüfverfahren eingestuft. Die Aufschlusspunkte wurden nach Höhe und Lage eingemessen. Die Lage der Aufschlusspunkte ist der Anlage 1 zu entnehmen. Die graphische Darstellung der Bodenprofile ist in Anlage 2 enthalten.

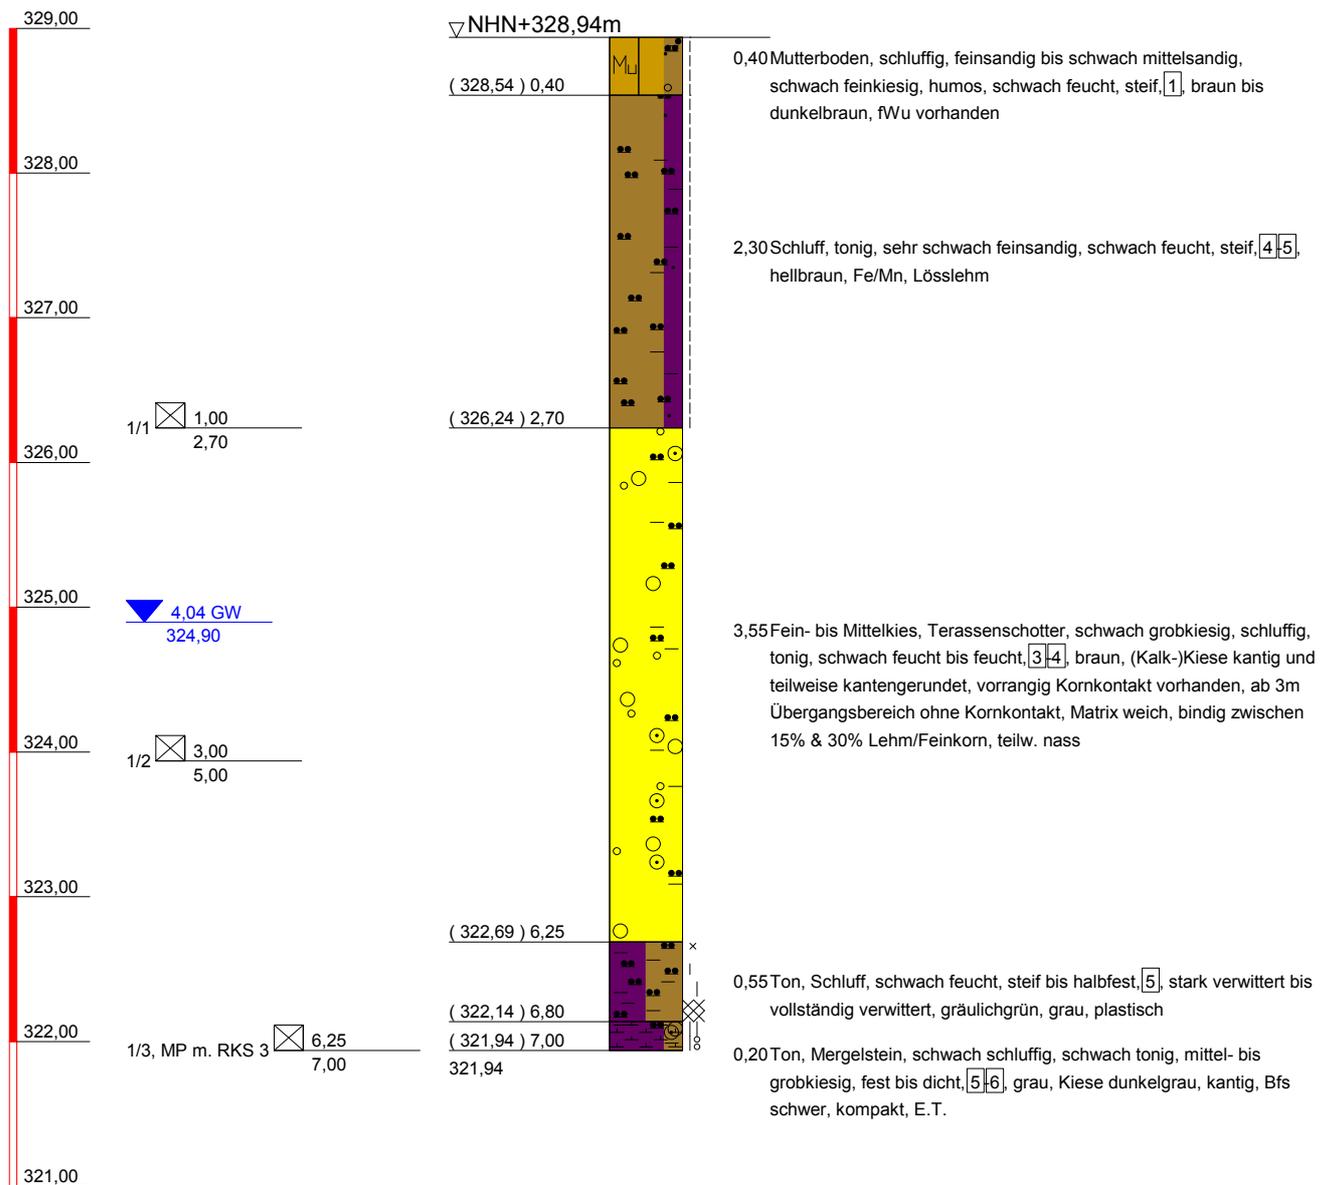
Rammkernsondierung RKS 1

Darstellung Schichtprofil

Maßstab 1 : 50

RKS [m NHN]	Wasser- Anschnitt	Schicht 1: Lösslehme	Schicht 2: Terrassenschotter	Schicht 3: Verwitterungslehm
RKS 1 [328,94]	4,04	0,40 – 2,70	2,70 – 6,25	6,25 - >7,00 (≙ E.T., k.Bfs.)
RKS 2 [328,35]	4,35	1,00 – 4,80	4,80 – >5,80 (≙ E.T., k.Bfs.)	n.a.
RKS 3 [328,93]	3,67	0,50 – 2,75	2,75 – 6,00	6,00 - >6,5 (≙ E.T., k.Bfs.)

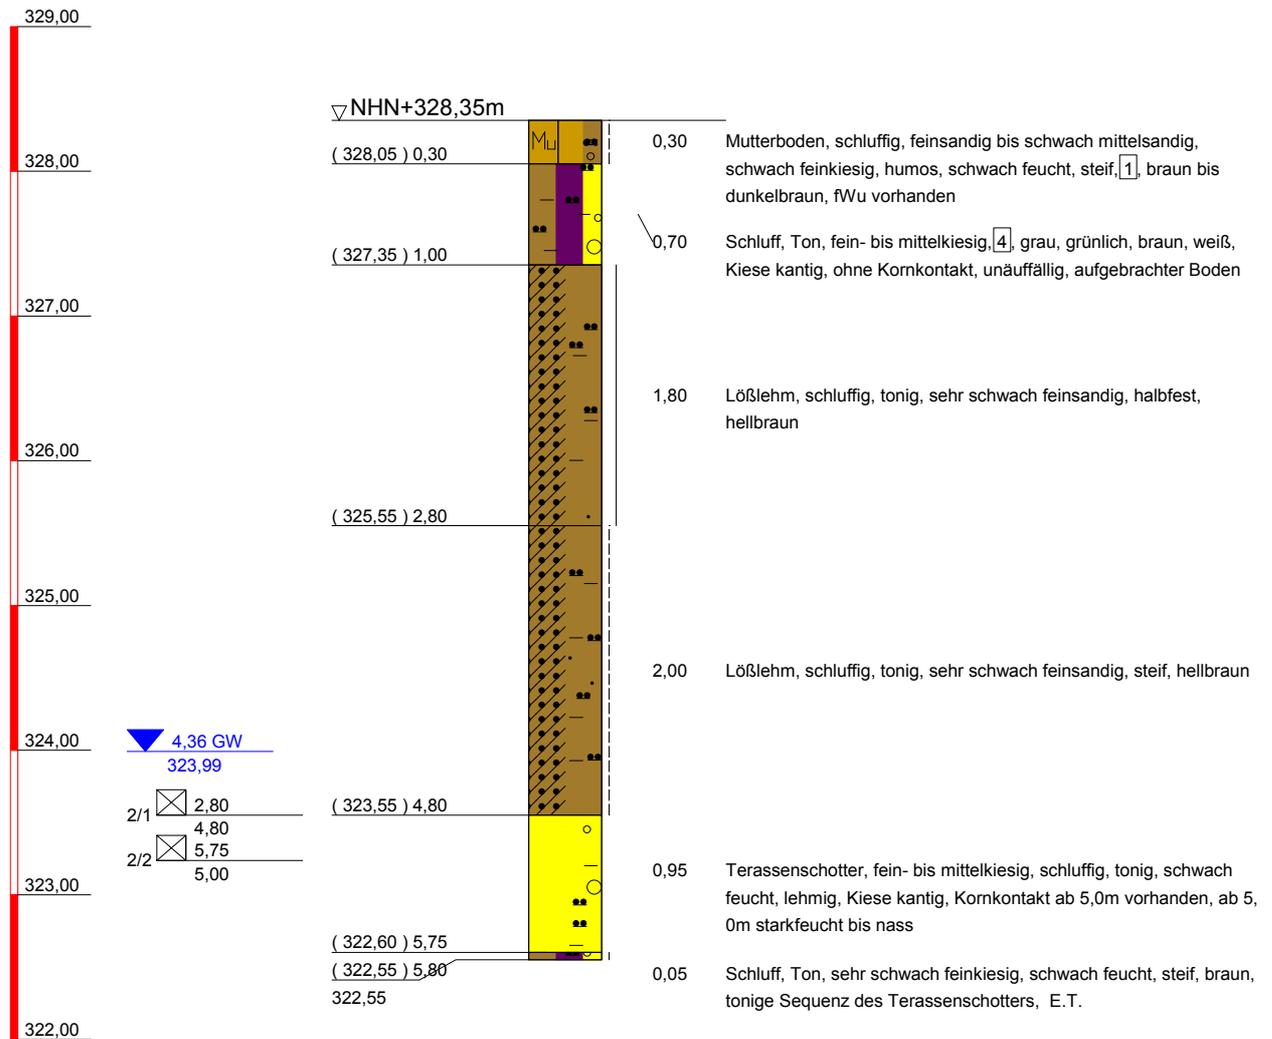
Rammkernsondierung RKS 2

Darstellung Schichtprofil
 Maßstab 1 : 50
 durchgeführt durch die IWE mbH am 07.04.2022

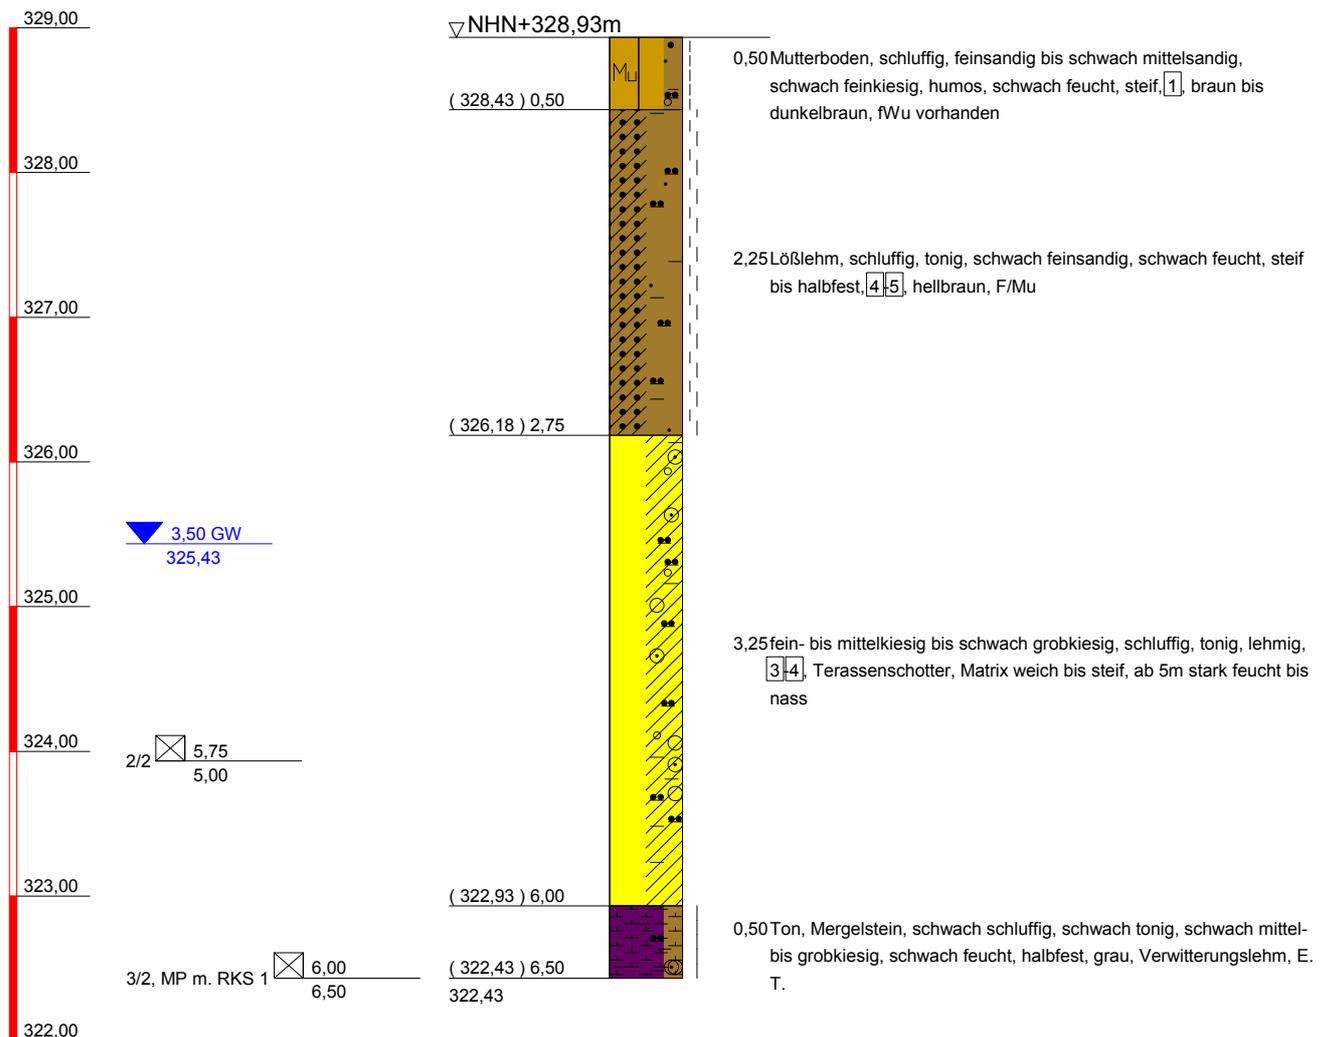
Rammkernsondierung RKS 3 (GWM)

Darstellung Schichtprofil

Maßstab 1 : 50
