# Zustandsbewertung der Fahrbahnen, Geh- und Radwege der Stadt Kirchheim unter Teck

im Auftrag der  
**Stadt Kirchheim unter Teck**

26. April 2023, 1.0

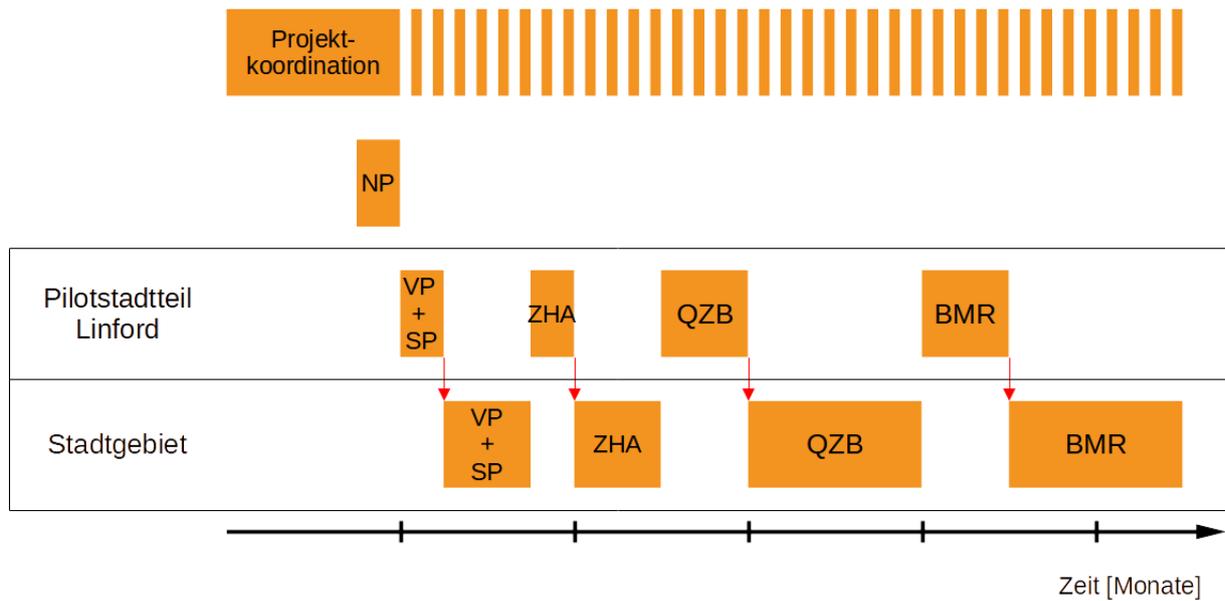
**Bild 2** Projektablaufplan

Bild 2 zeigt den Projektablauf und die einzelnen Arbeitspakete (AP) für das Gesamtprojekt. Dabei ist zu beachten, dass das gesamte Projekt ein iterativer Prozess ist und daher ein hoher Abstimmungsbedarf zwischen HELLER und der Stadt Kirchheim unter Teck besteht.

Aus Bild 2 wird ersichtlich, dass ein zweistufiges Verfahren angewandt wird, d.h. jeder Arbeitsschritt wird zunächst auf einem „Testgebiet“ anhand eines Pilotstadtteils durchgeführt. Weitere Einzelheiten zur Wahl des Pilotstadtteils werden in Abschnitt 2.2 erläutert. Nach jedem Testschritt wurde das Ergebnis dem AG zur erneuten Prüfung und Abnahme vorgelegt, und nach erfolgreicher Abnahme konnte dann die netzweite Anwendung gestartet werden.

NP	Netzprüfung	ZHA	Definition von zustandshomogenen Abschnitten
VP	Verfügbarkeitsprüfung	QZB	Qualitative Zustandsbewertung auf Grundlage der Befahrungsbilder
SP	Sichtbarkeitsprüfung	BMR	Bestimmung des rückständigen Erhaltungsbedarfs
		↓	Abstimmung mit der Stadt Kirchheim unter Teck

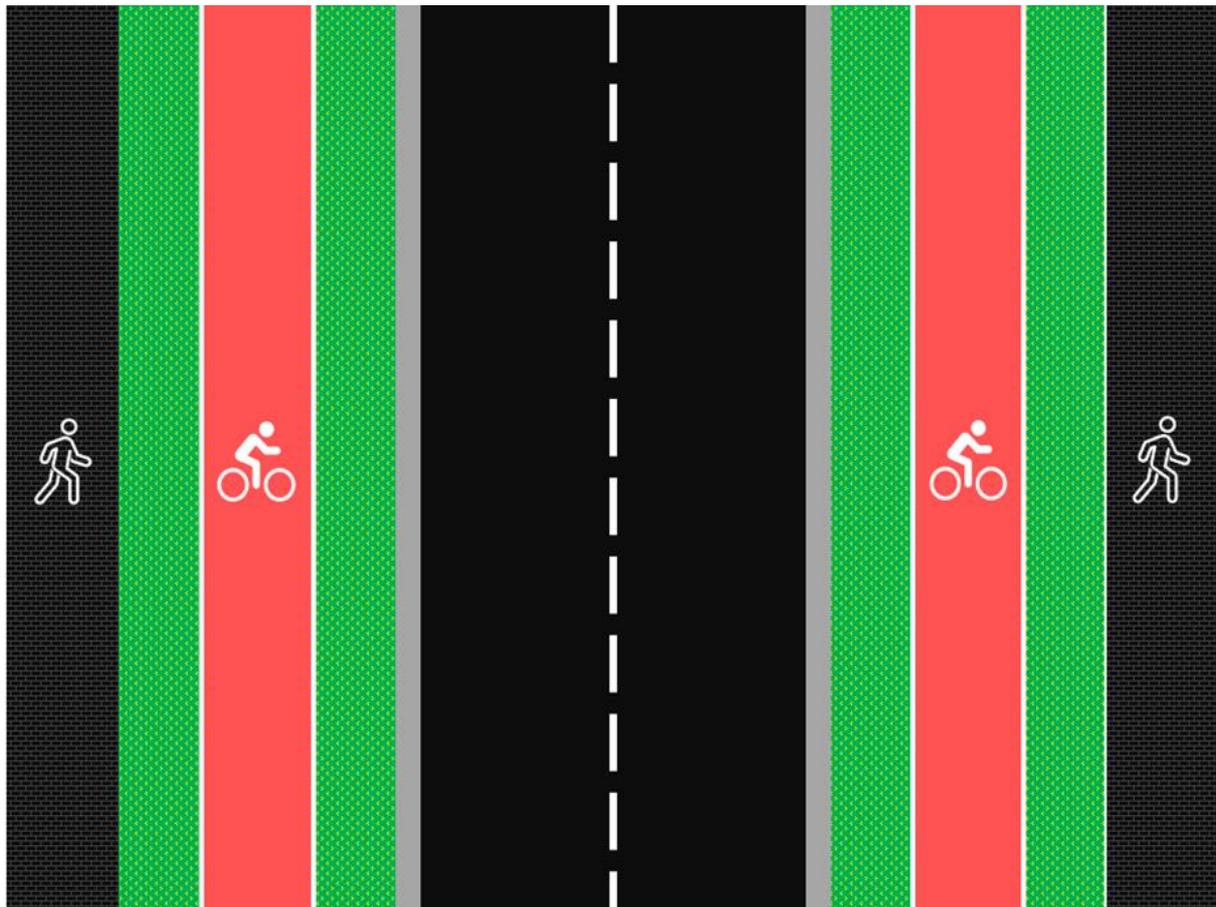
**Bild 8** Mögliche Aufteilung in unterschiedliche, voneinander unabhängige Infrastrukturelemente entlang der Fahrbahn

- Die Geometrie wird in fünf verschiedene und unabhängige Achsen unterteilt: Gehweg (auf beiden Seiten der Fahrbahn), Radweg (auf beiden Seiten der Fahrbahn), Fahrbahn. Das System ist in Bild 8 dargestellt.
- Die Frage nach dem Vorhandensein von Geh- und Radwegen, für die eine gesonderte Zustandsbewertung vorzunehmen ist, richtet sich danach, ob sie eigenständige Infrastrukturelemente darstellen oder nicht.
- Es ist zu beachten, dass es mehrere Richtungsfahrbahnen geben kann, die baulich voneinander getrennt sind. In diesen Fällen müssen zwei unabhängige Fahrbahngeometrien modelliert werden.

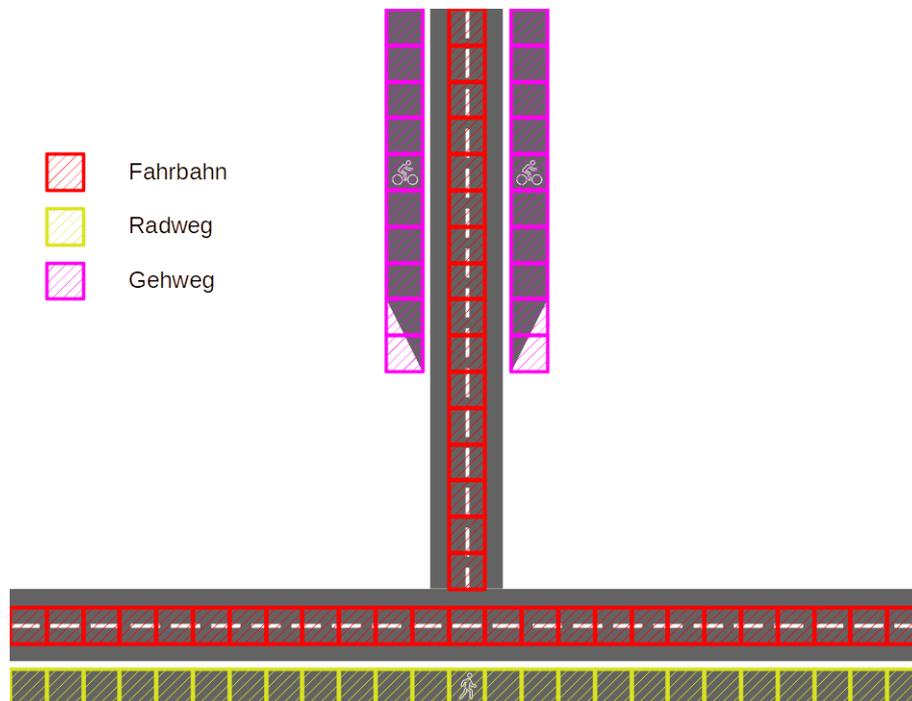
**Bild 9** Prinzipskizze zur Verfügbarkeitsprüfung

Beim Verfahren zur Prüfung der Verfügbarkeit wurde die Geometrie der Fahrbahn kopiert, parallel zur Fahrbahn verschoben und in einzelne 10-m-Segmente unterteilt, die dann den Prüfungsvorgang unterliefen, ob das entsprechende Infrastrukturelement hier tatsächlich vorhanden ist oder nicht (siehe Bild 9). Dabei kann es Sonderfälle geben, wie beispielsweise kombinierte Geh- und Radwege. Solche Einzelfälle wurden im Laufe des Projekts mit dem AG besprochen und mündeten in einen Beispielkatalog. Dieser kann in Abschnitt 4.2 nachgelesen werden.

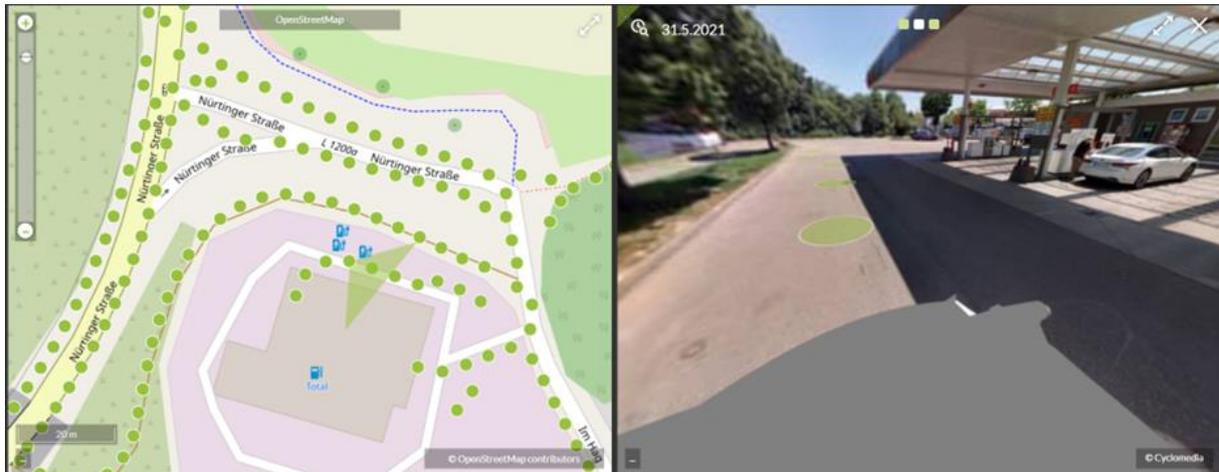
**Bild 12** Beispiel für eine irrelevante Geometrie (keine Straßenbaulast)

Dieser Gehweg an der Tankstelle ist nicht Bestandteil der Straßenbaulast der Stadt Kirchheim unter Teck und wurde daher bei allen weiteren Arbeitsschritten ignoriert werden.

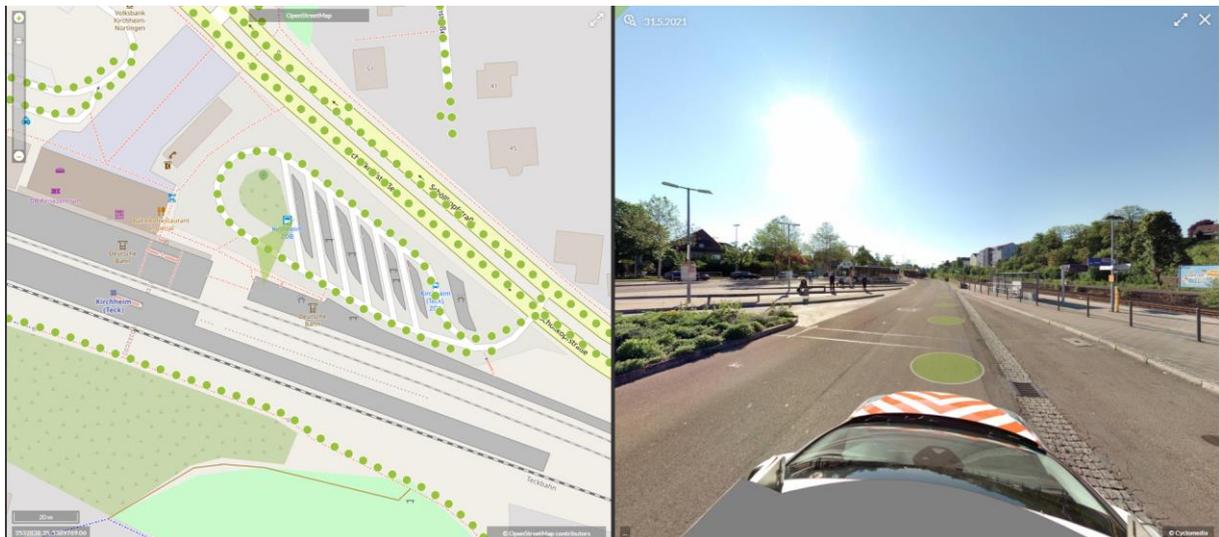
**Bild 13** Busspur neben der Fahrbahn am ZOB

Die Fahrbahn ist im obigen Fall durch eine gepflasterte Rinne von der Busspur getrennt. Dennoch wird hier die Busspur der Fahrbahn zugeordnet.

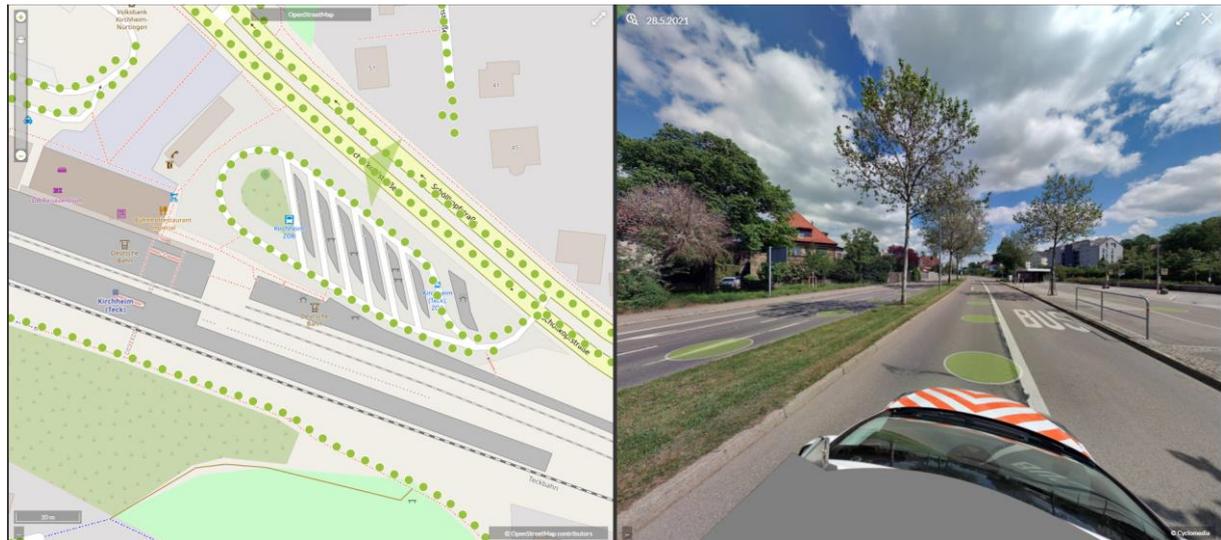
**Bild 14** Busspur neben der Fahrbahn

Die Busspur rechts der Fahrbahn ist als zweiter Fahrstreifen und damit zusammen mit dem linken Fahrstreifen als Infrastrukturelement zu betrachten. Darüber hinaus ist hier die bauliche Trennung zwischen den beiden Richtungsfahrbahnen vorzunehmen, so dass jede Fahrbahn ein eigenes Infrastrukturelement darstellt.

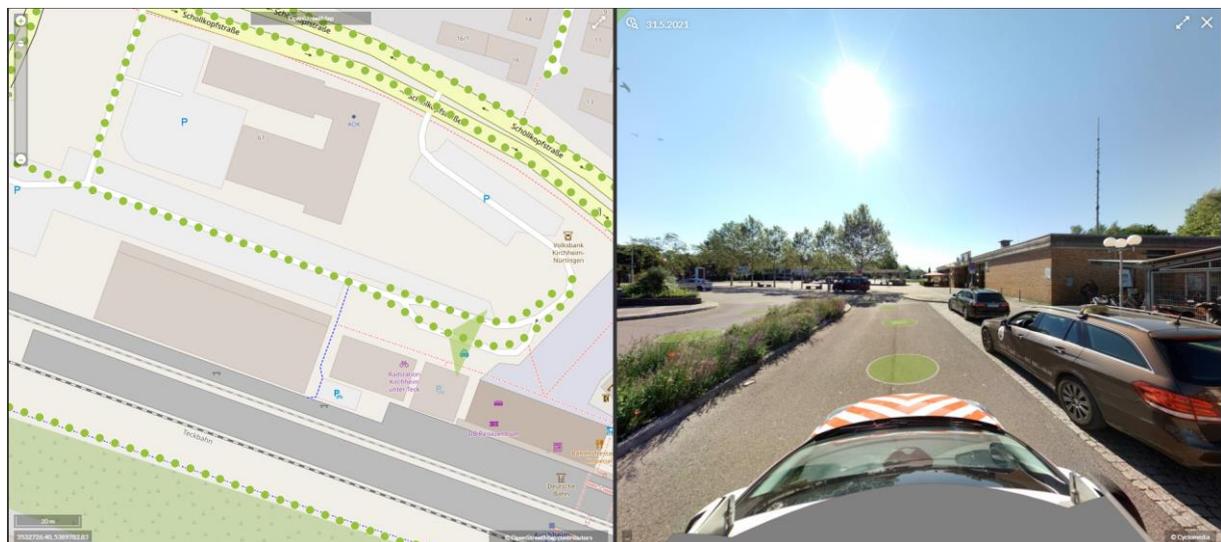
**Bild 15** Parkbucht neben der Fahrbahn

Die Parkflächen rechts der Fahrbahn stellen Nebenflächen dar und sind in diesem Fall vorerst zu ignorieren und zu kennzeichnen, damit dieser Fall mit dem Kunden besprochen werden kann.

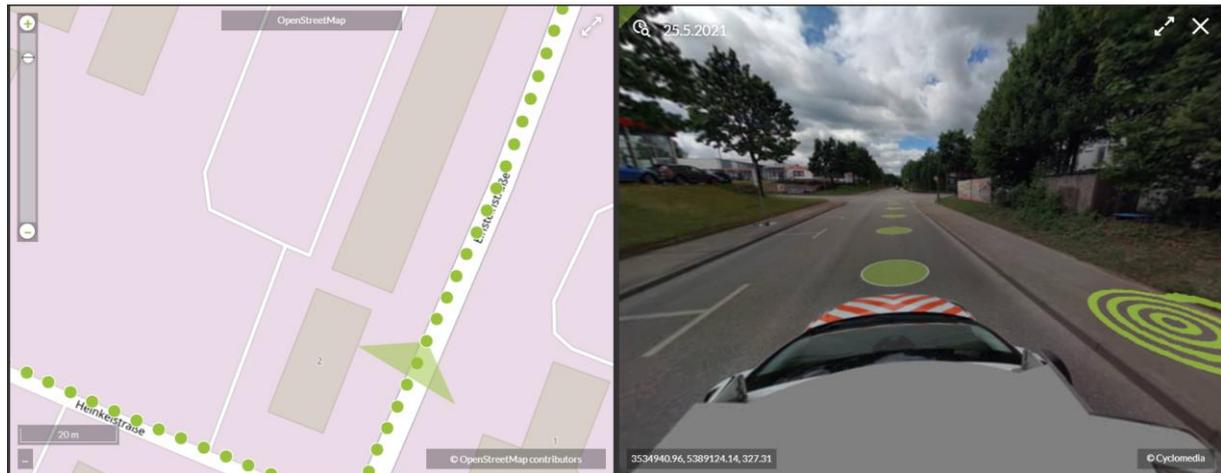
**Bild 18** Parkflächen auf der Fahrbahn

Die Parkplätze auf der linken Seite sind wie ein Radweg auf der Fahrbahn zu behandeln und daher in die Fahrbahnbewertung einzubeziehen.

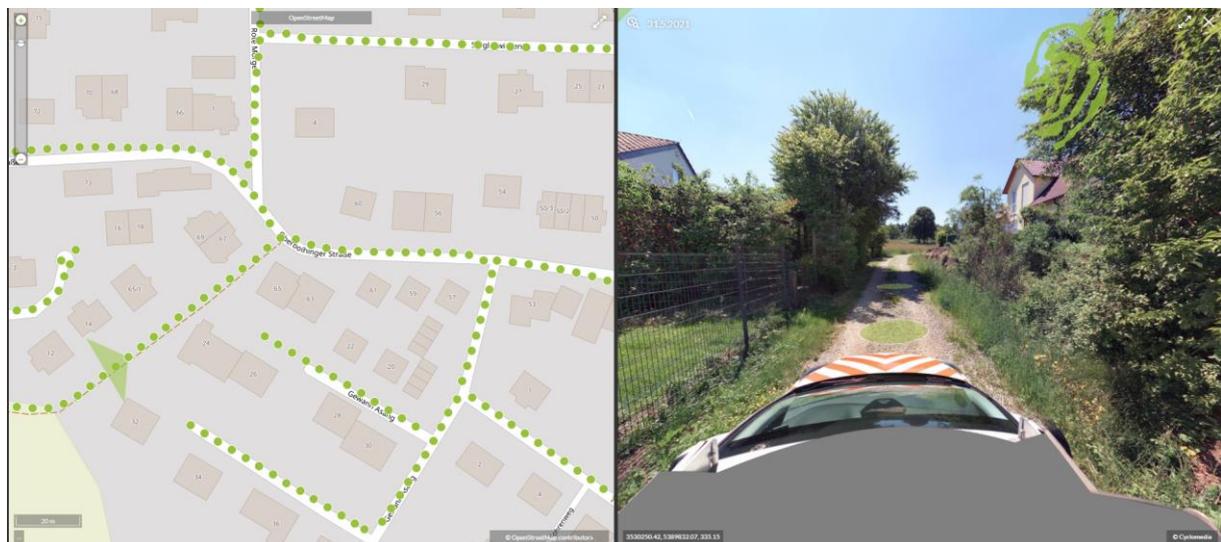
**Bild 19** Unbefestigter landwirtschaftlicher Weg

Dieser unbefestigte Weg ist nicht für den Kraftfahrzeugverkehr geeignet und bestimmt und daher als Radweg einzustufen.

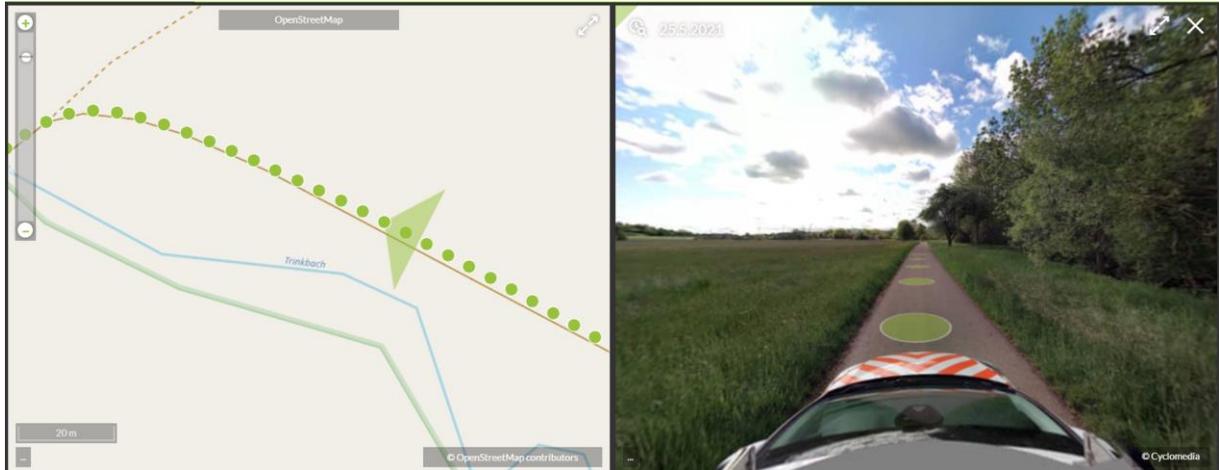
**Bild 20** Befestigter landwirtschaftlicher Weg

Dieser landwirtschaftliche Weg wird zwar vom Fahrrad- und Fußgängerverkehr genutzt, dient aber auch dem Kraftfahrzeugverkehr und wurde daher als Fahrbahn eingestuft.

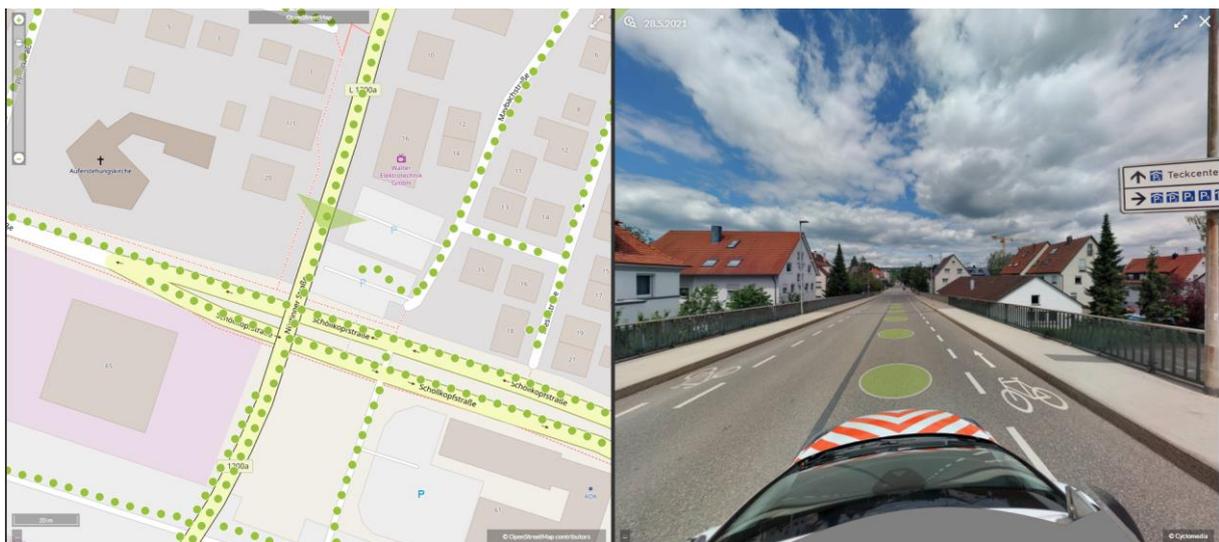
**Bild 21** Führung des Radverkehrs als Radspur auf der Fahrbahn

Hier wird der Radverkehr auf der Fahrbahn mittels Radfahrstreifen geführt und stellt kein eigenständiges Infrastrukturelement dar. Daher ist hier kein Radweg zuzurechnen, sondern der Radweg ist vollständig von der Fahrbahn überdeckt.

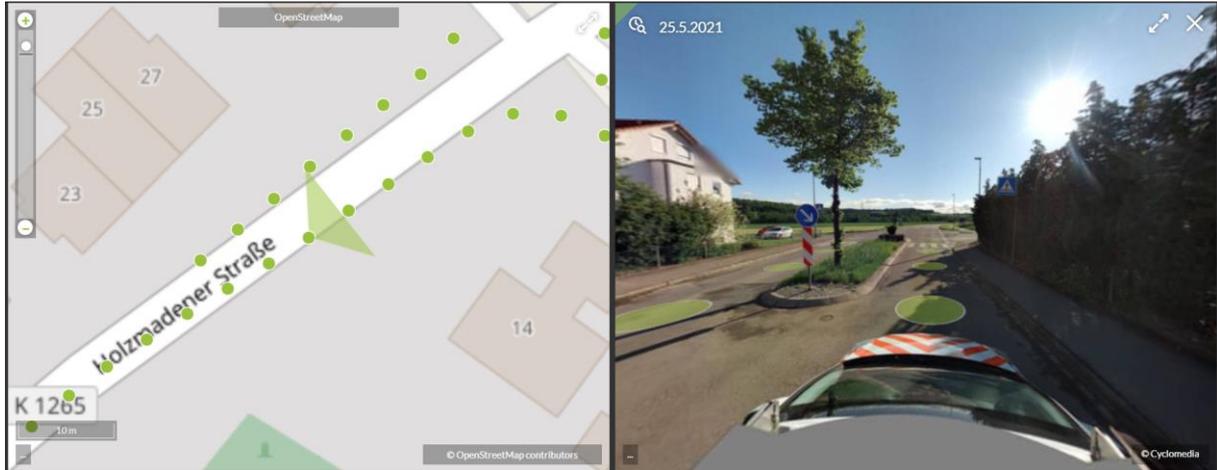
**Bild 22** Umgang mit Verkehrsinseln

Die hier vorhandene Verkehrsinsel stellt keine dauerhafte bauliche Trennung zwischen zwei Fahrspuren dar. Die Fahrbahn ist daher durchgängig als Infrastrukturelement zu werten.

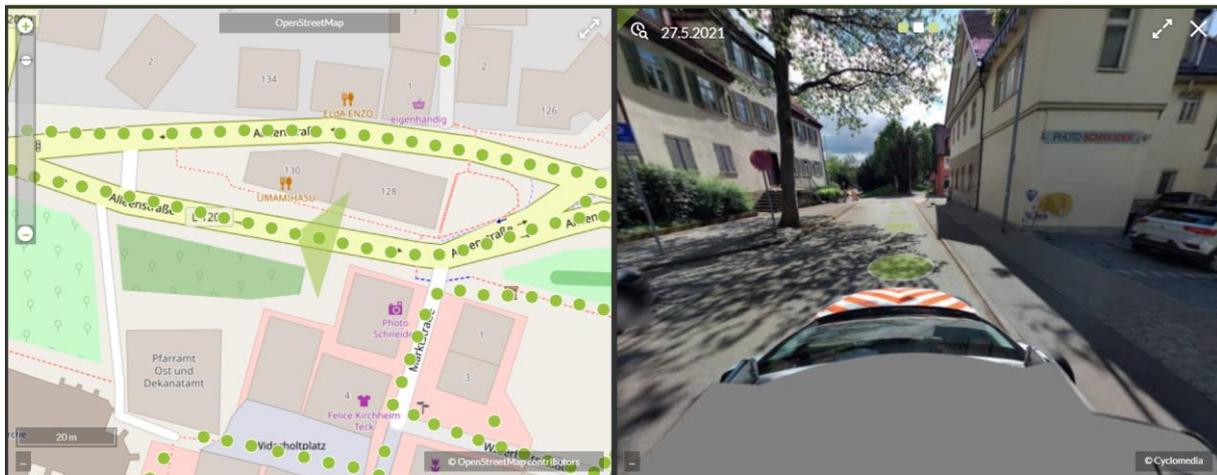
**Bild 23** Dauerhafte Trennung zweier Fahrbahnen

Die Trennung der beiden Richtungsfahrbahnen durch Gebäude ist von längerer Natur. Daher sind die beiden Fahrspuren in diesem Bereich als eigenständige Infrastrukturelemente zu betrachten.

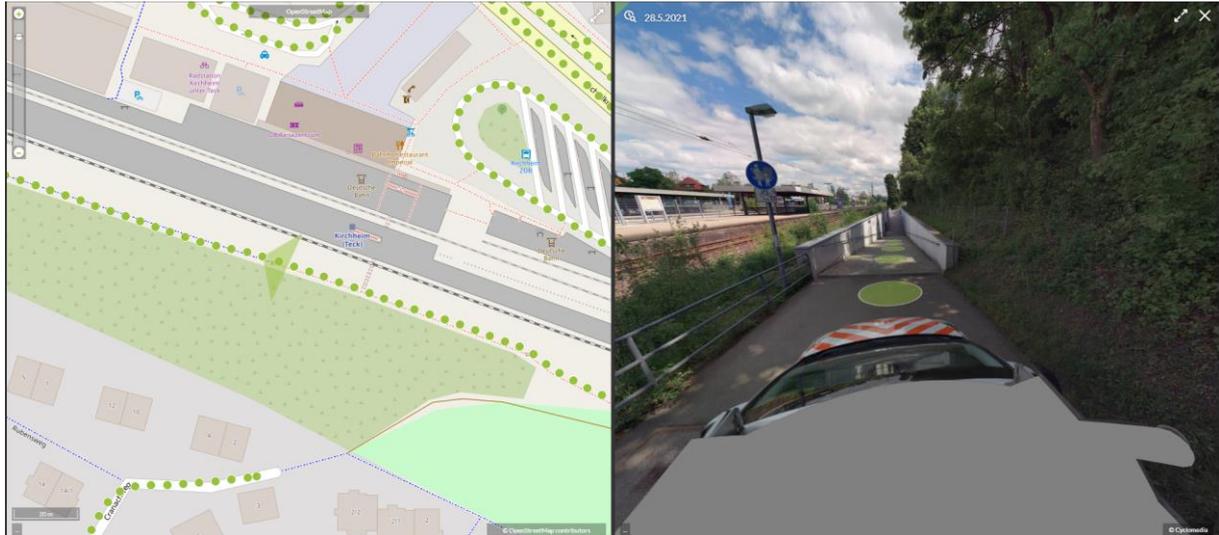
**Bild 24** Umgang mit kombinierten Geh- und Radwegen

Hier gibt es nur einen Gehweg, der von Radfahrern genutzt werden kann. Daher ist dieses Infrastrukturelement als Gehweg zu werten. Im Zweifelsfall ist der Beschilderung zu folgen, inwieweit diese Wege als Gehwege oder Radwege zu modellieren sind. Die Nutzung durch den motorisierten Verkehr ist in jedem Fall ausgeschlossen.

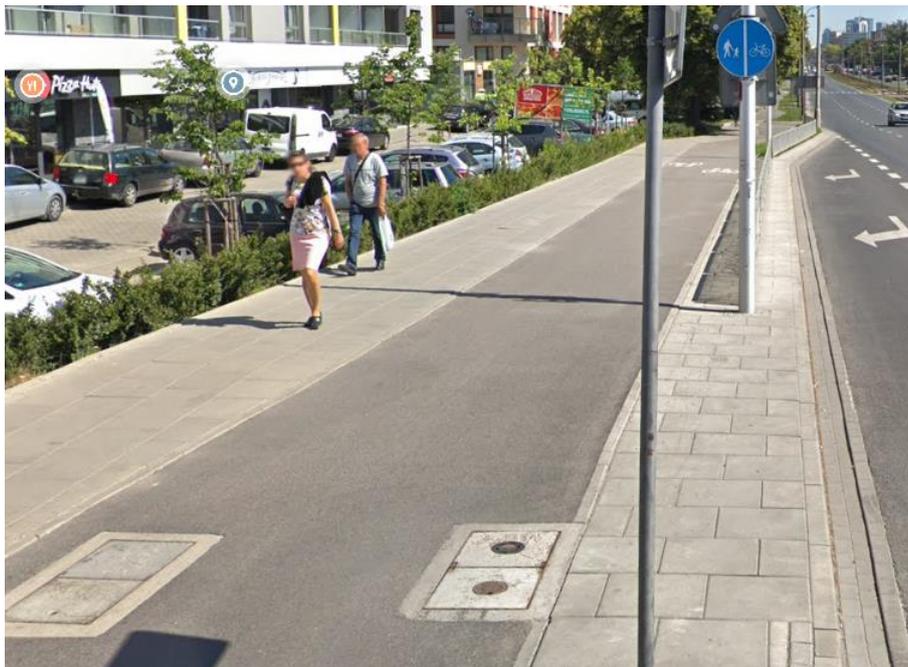
**Bild 25** Umgang mit getrennten Geh- und Radwegen bei unterschiedlicher Bauweise

In diesem Fall sollte die getrennte Führung von Geh- und Radweg bei der Verfügbarkeitsprüfung berücksichtigt werden. Dies wird aufgrund der unterschiedlichen Bauweisen relevant.

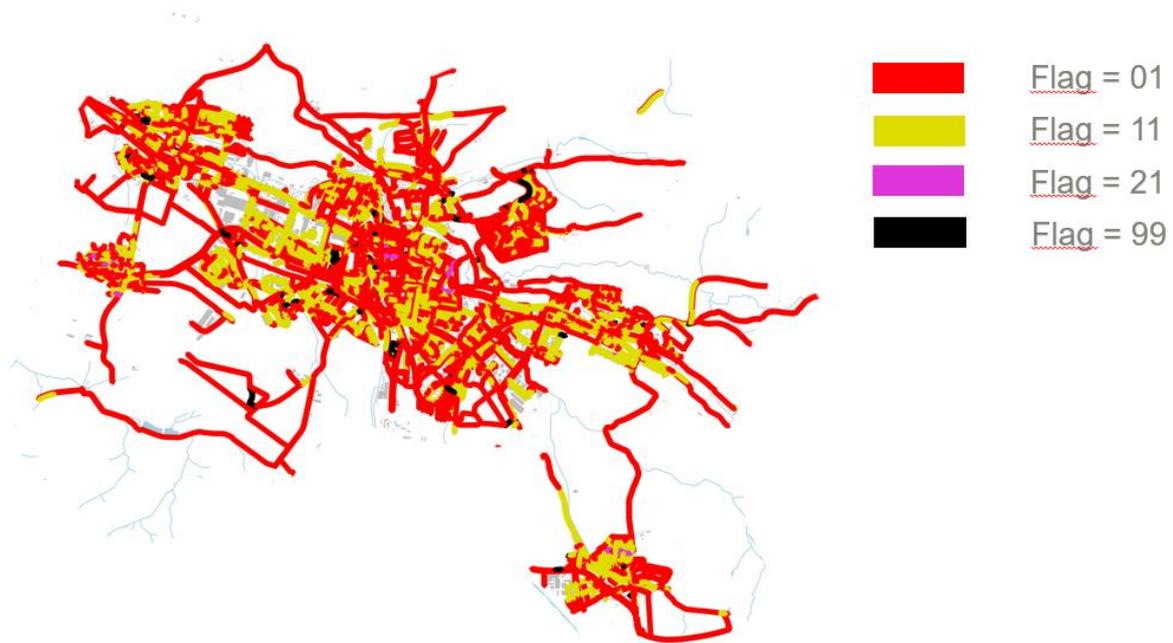
**Bild 28** Verteilung der Sichtbarkeitsflags im Gesamtnetz der Stadt Kirchheim unter Teck

- 01: 63,8 %
- 11: 34,6 %
- 21: 0,4 %
- 99: 1,2 %

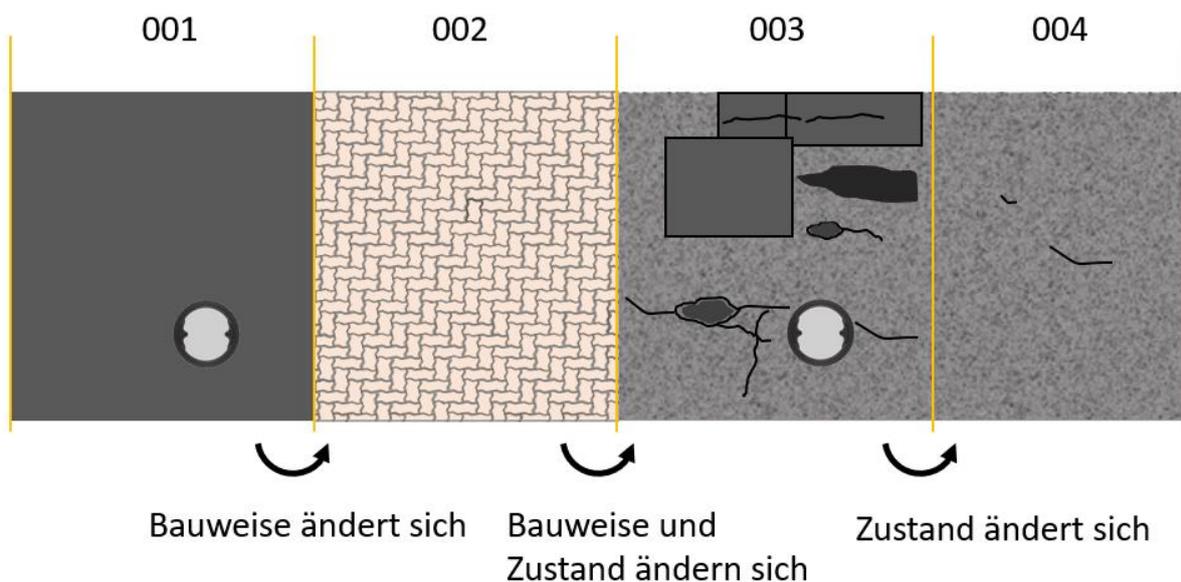
**Bild 38** Definition von zustandshomogenen Abschnitten

- Der oberflächlich sichtbare/erkennbare Zustand und die Art der Befestigung wurden bei der Bildung von Abschnitten berücksichtigt.
- Um im weiteren Verlauf aus den Zustandsabschnitten (längere) Erhaltungsabschnitte ableiten zu können, wurden kurze Bereiche mit Zustandsveränderungen (z.B. Flickstellen oder einzelne Bereiche (< 10 m) mit Rissen) oder Aufpflasterungen zur Geschwindigkeitsreduzierung bei der Abschnittsbildung ignoriert.

In Bild 38 ist die Bildung der zustandshomogenen Abschnitte auf Grundlage der oben genannten Prinzipien schematisch dargestellt.

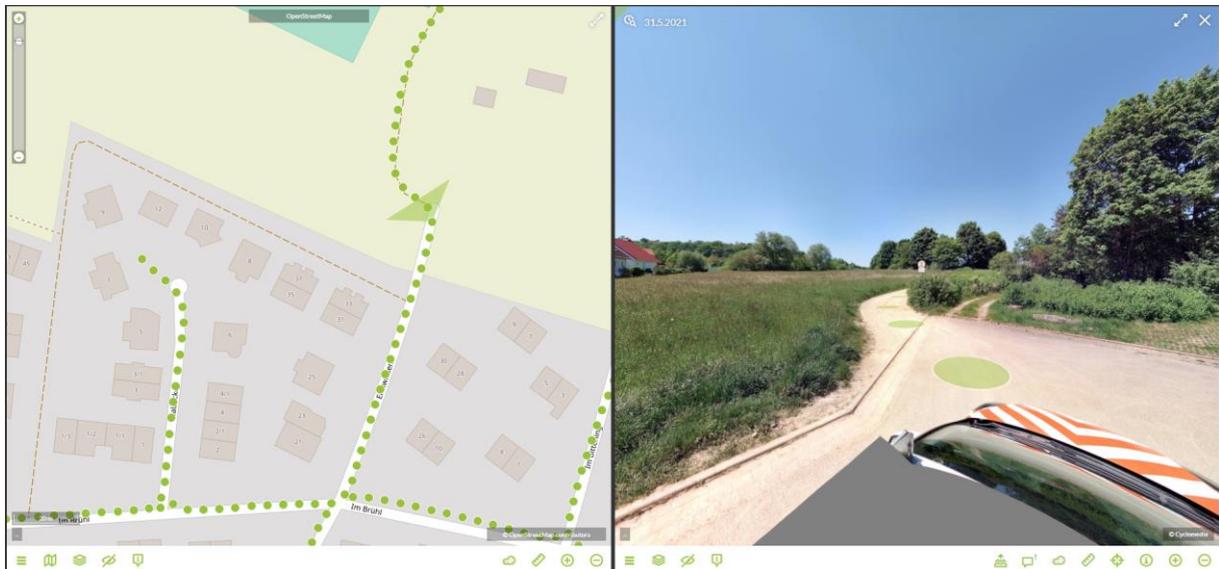
**Bild 39** Abschnittsgrenze wegen wechselnder Befestigungsart

In diesem Beispiel wurde eine Abschnittsgrenze definiert, da sich die Art der Befestigung über einen größeren Abschnitt verändert.

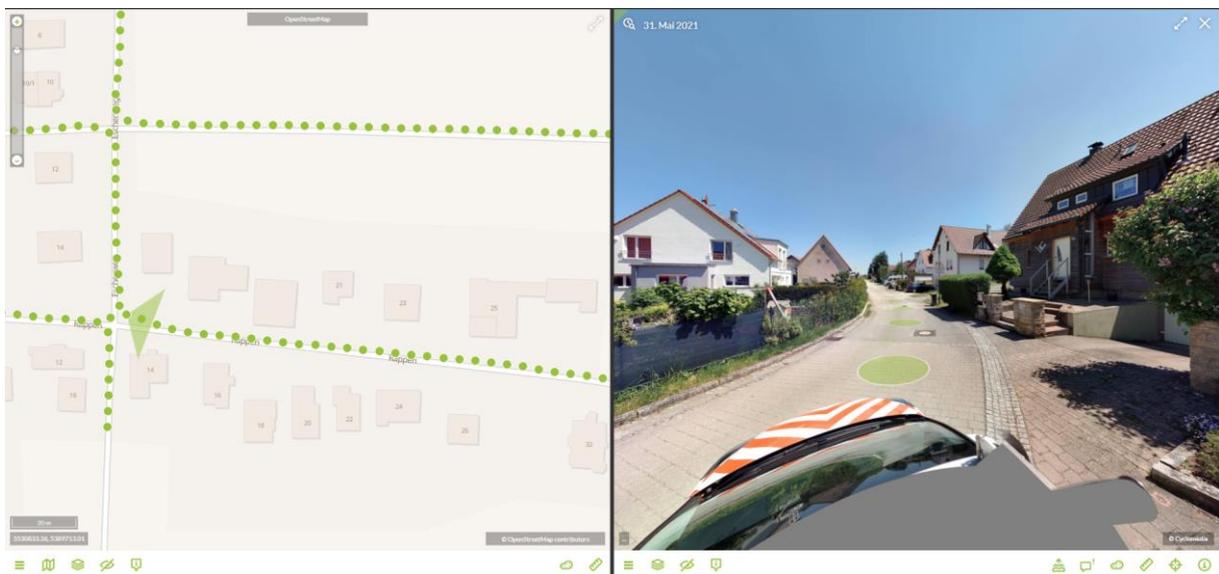
**Bild 40** Abschnittsgrenze wegen wechselnder Befestigungsart

Auch hier liegt ein klarer Wechsel in der Art der Befestigung vor, sodass hier ein neuer Abschnitt zu definieren ist.

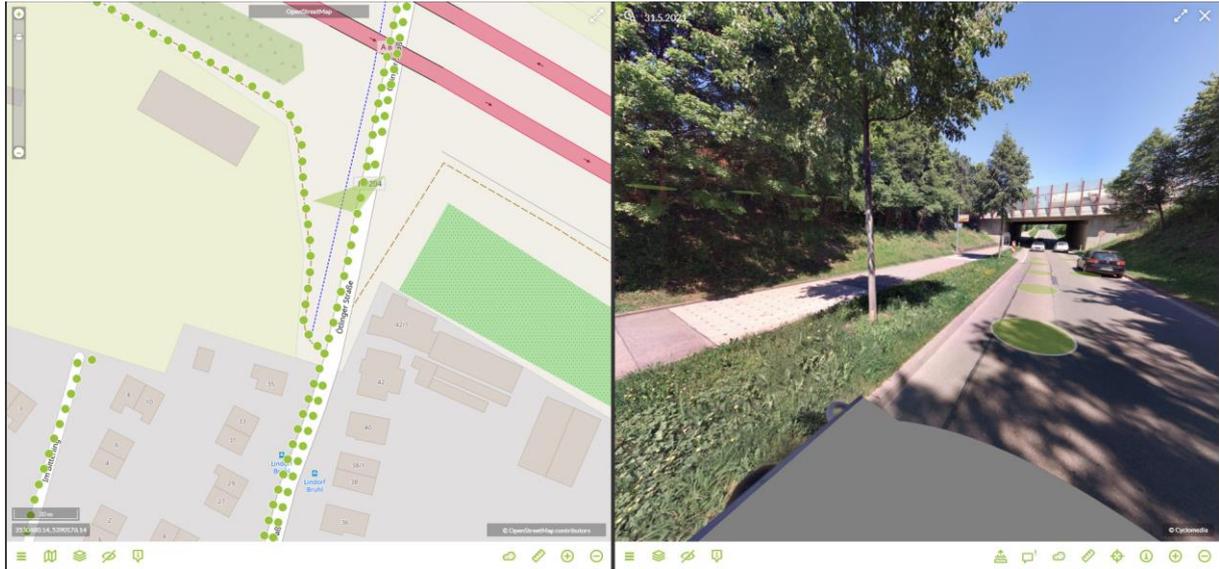
**Bild 41** Räumlich beschränkte Wechsel in der Befestigungsart

Die hier dargestellte, kurze Aufpflasterung des Radwegs stellt keine Eigenschaftsänderung gemäß der getroffenen Definition dar und ist daher nicht als Abschnittswechsel zu interpretieren.

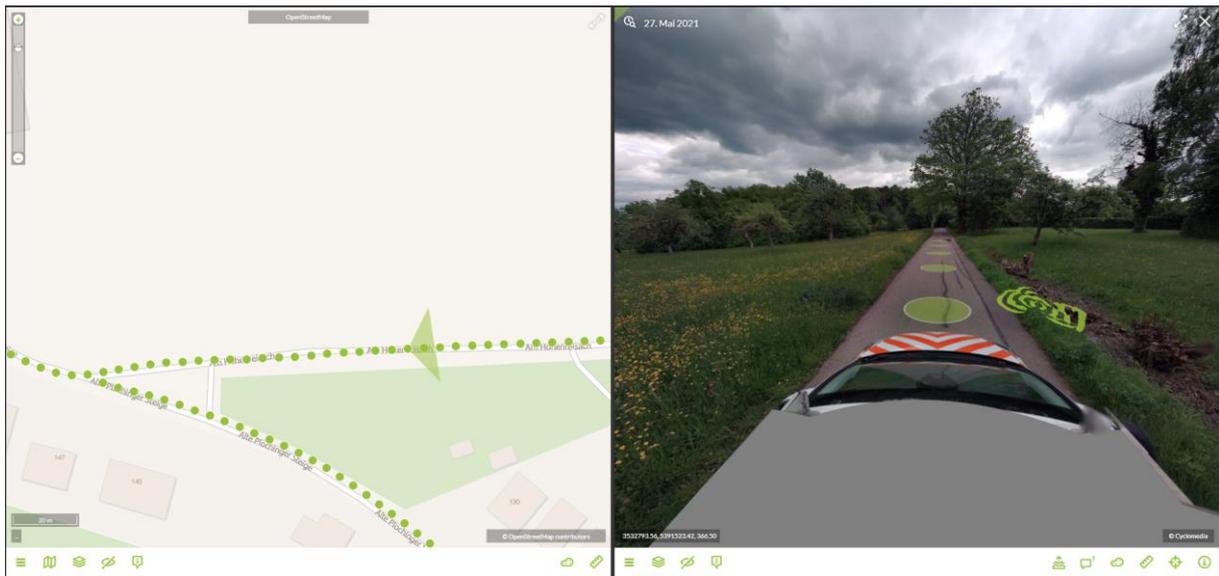
**Bild 42** Abschnittsgrenze wegen deutlich abweichendem Zustand

An dieser Stelle wurde eine Abschnittsgrenze gesetzt, da sich der Zustand der betrachteten Befestigung ab diesem Punkt deutlich und systematisch verschlechtert.

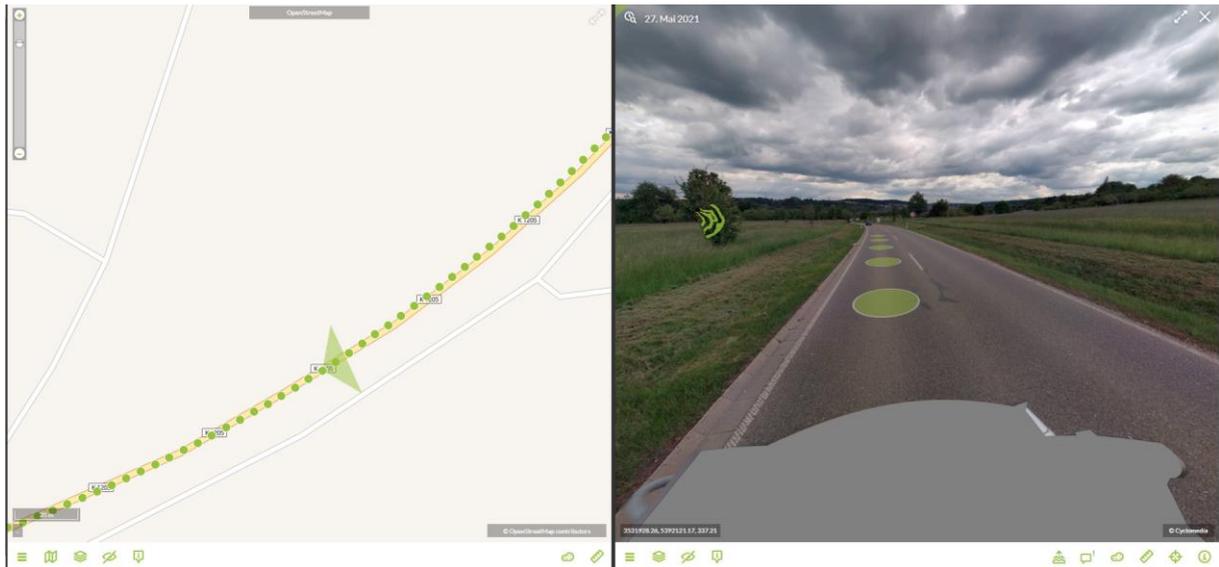
**Bild 43** Räumlich beschränkte Zustandsveränderungen

Dieser kleine Bereich mit oberflächlich erkennbaren Rissen ist ein räumlich klar abgegrenzter und nicht repräsentativer Bereich und führt daher nicht dazu, dass an dieser Stelle eine Abschnittsgrenze definiert wird.

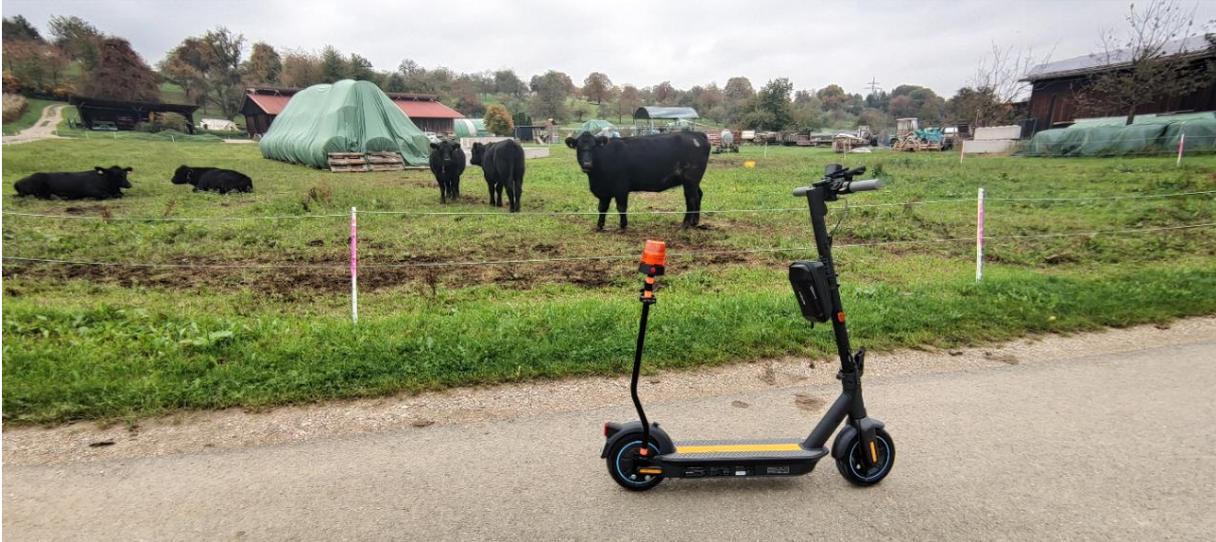
**Bild 44** Zusätzliche Erfassung in Kirchheim unter Teck

Die Instrumentierung ist in Bild 44 zu sehen: Insgesamt drei GoPro-Kameras haben aus drei Perspektiven Aufnahmen vom Straßenraum gemacht, die dann im Nachgang bei der Bewertung des Straßenzustands zur Verfügung standen.

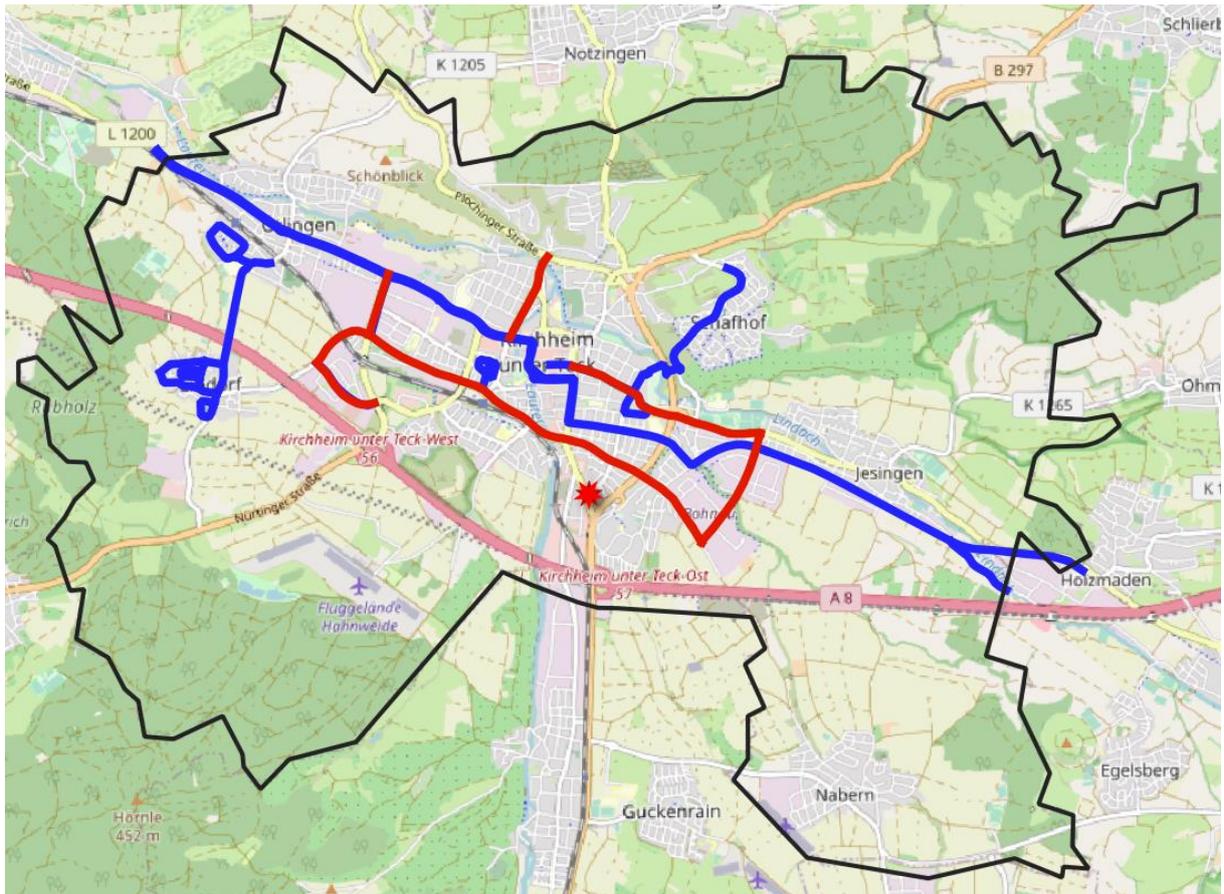
Bild 45 Erfassungsnetz

In Bild 45 ist das Erfassungsnetz dargestellt. Hierbei sind in blauer Farbe Radwege dargestellt und in roter Farbe Fahrbahnen, die durch die zusätzliche Erfassung abgefahren wurden. Die hierbei gemachten Aufnahmen wurden mit einem eigens dafür angefertigten Knoten-Kanten-Modell und den GPS-Informationen derart verschnitten, dass in einem Raster mit einer Maschenweite von 10 m einzelne Bilder (Frames) aus den Videos extrahiert wurden und in OnKo visualisiert wurden (siehe Bild 46). Diese Bildaufnahmen wurden dann zur Bewertung der jeweiligen Abschnitte verwendet.

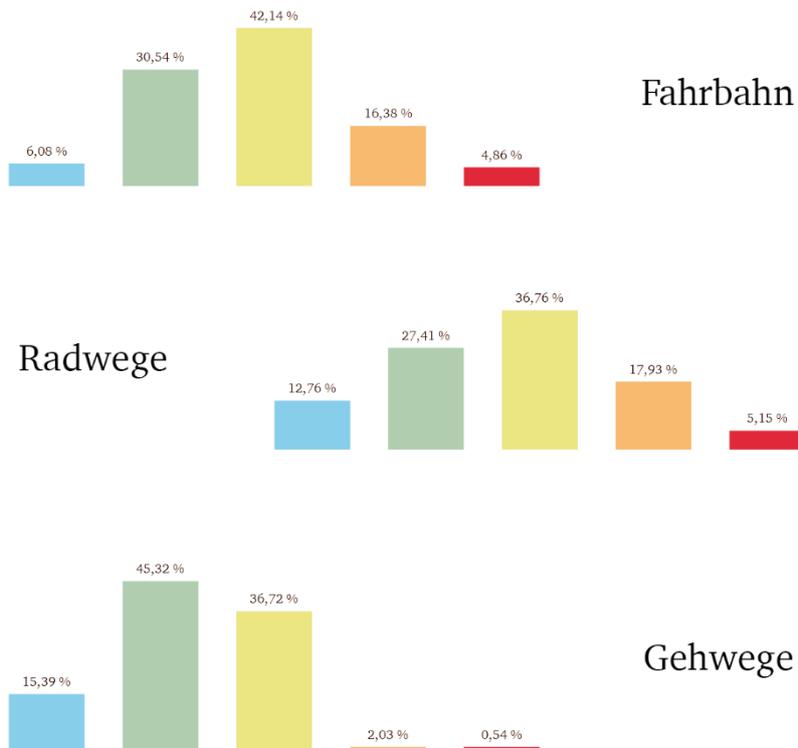
**Bild 49** Längenstatistik für die Klassenverteilung des erforderlichen Substanzerhalts

Für das Gesamtnetz der Stadt Kirchheim unter Teck wurde auf Grundlage der obigen Klassendefinition folgende Verteilung (basierend auf Längen) des erforderlichen Substanzerhalts ermittelt:

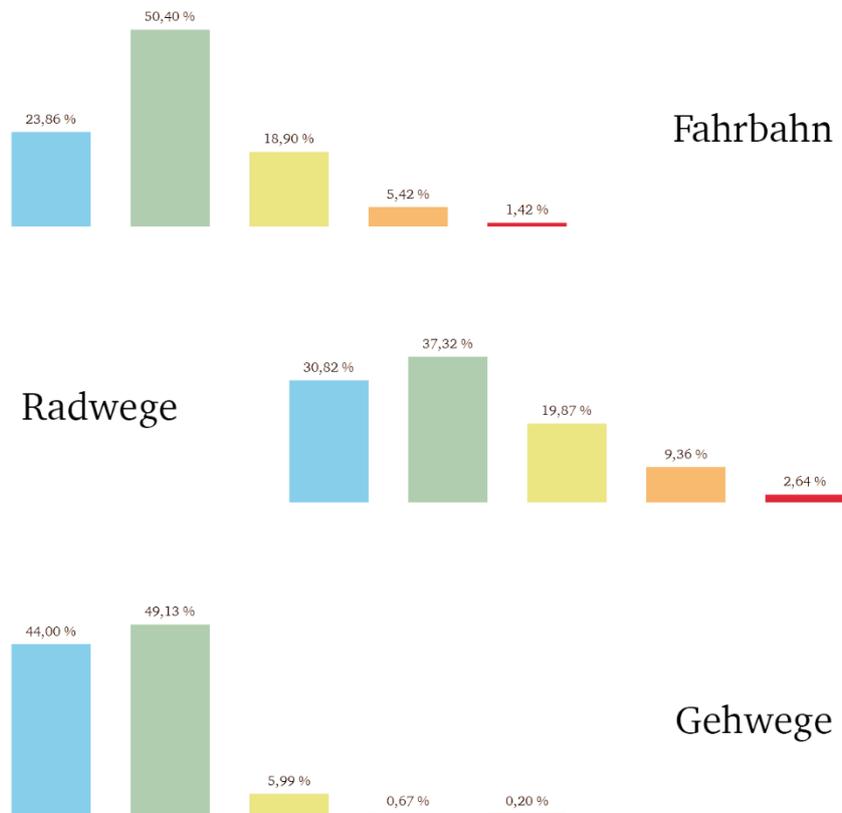
**Bild 63** Längensstatistik für die Klassenverteilung der Befahrbarkeit

Für das Gesamtnetz der Stadt Kirchheim unter Teck wurde auf Grundlage der obigen Klassendefinition folgende Verteilung (basierend auf Längen) der Befahrbarkeit ermittelt:
