Hydrogeologische Stellungnahme

BV Beim Hungerbrünnerle

Flurstücksnummer: 4159/15

73230 Kirchheim unter Teck

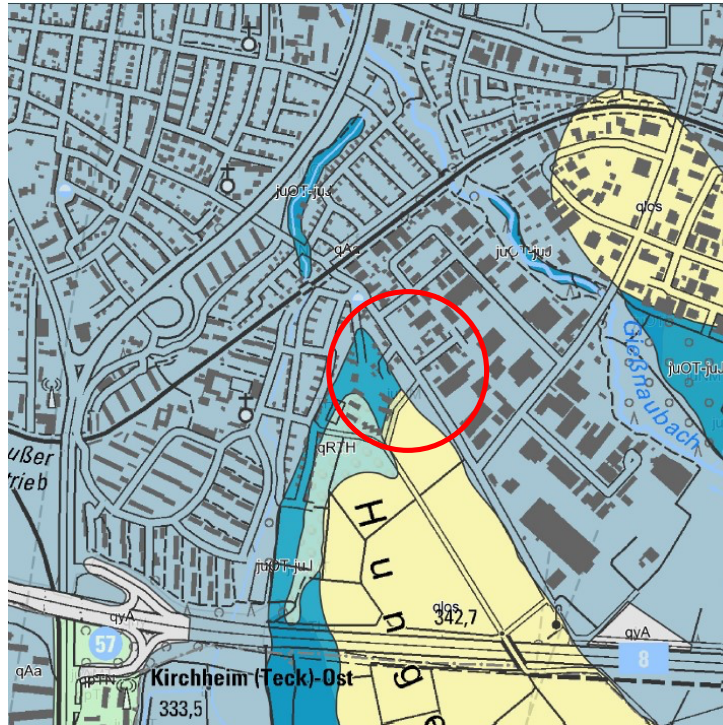
Abbildung 2: Geolog. Ausschnitt des Landesamt für Geologie, Rohstoff und Bergbau.

Laut Geologischer Karte (GeoLa GK50) von Baden-Württemberg liegt der Untersuchungsstandort (Flurstück 4159/15) im Bereich jungzeitlicher Aueablagerungen (Verschwemmungssedimente, die je nach damaligen Strömungsverhältnissen und/oder variablen Ablagerungsverhältnissen ein weites Korngrößenspektrum aufweisen können) mit erfahrungsgemäß im Liegenden anzutreffenden quartären Schotterablagerungen (Terrassenschotter aus Kies-Sand-Gemischen, meist verlehmt). Im direkten Umfeld stehen weitere jungzeitliche Böden von Lösslehmen (feinkörniges, äolisches Sediment, das durch Winde über weite Strecken transportiert und abgelagert wurde) an. Unterlagert werden die natürlichen, quartären Sedimente von den Schichten des Unteren Juras (Ton- und Tonmergelgesteine sowie deren Verwitterungsprodukte).
