Wasserleitungsauswechslung Holbeinweg Lageplan Kanalsanierung

Sanierungskonzept Anschlussleitungen

Holbeinweg

Proj.Nr. K23185

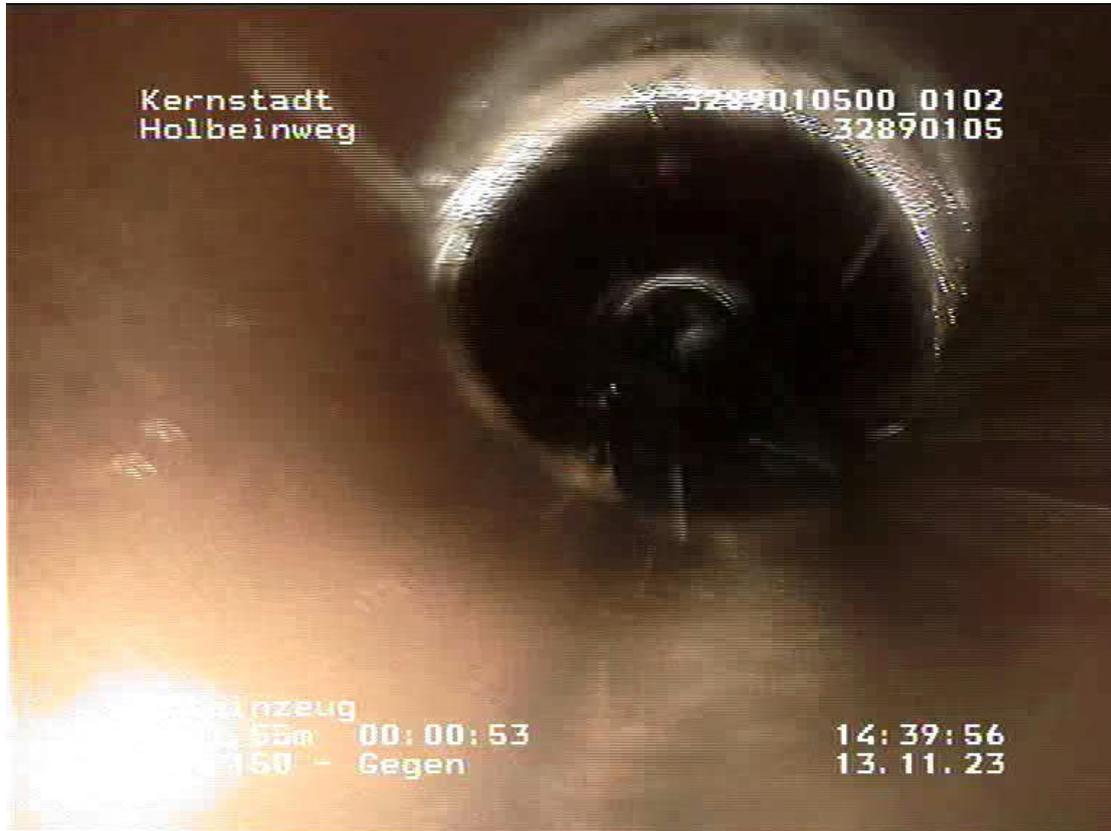
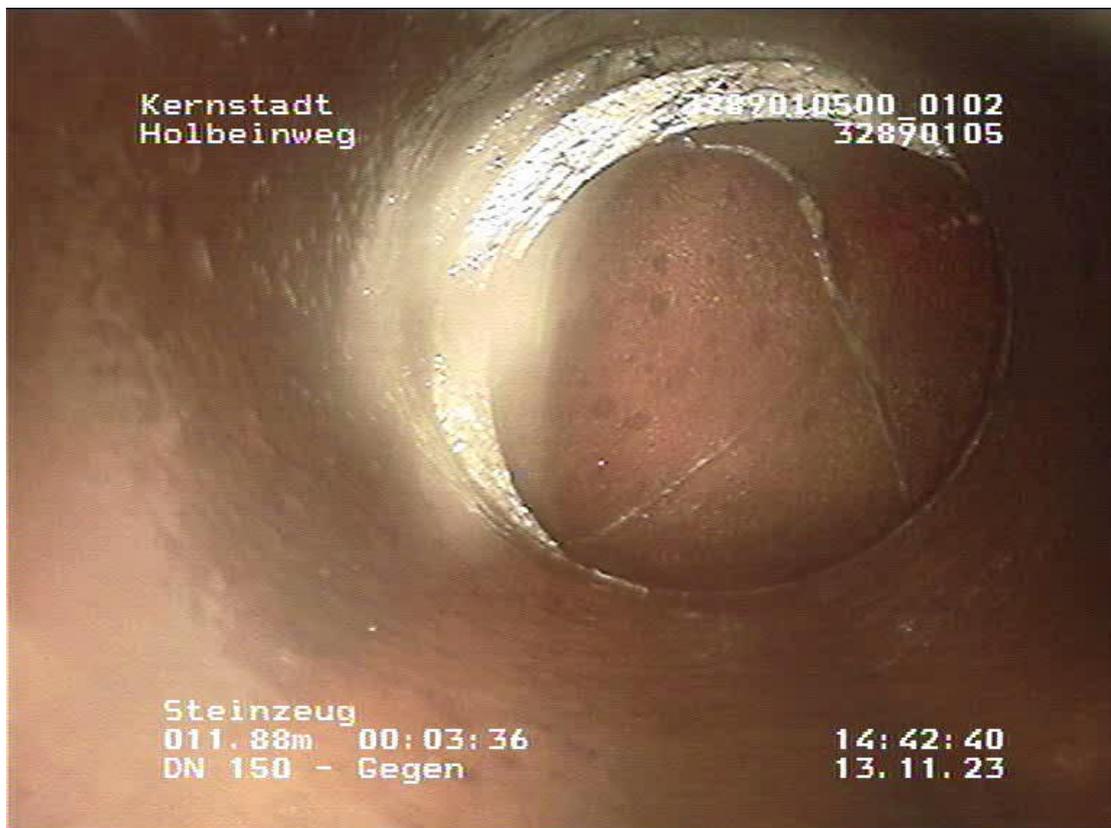
Anlage 1

Anfangs-schacht	End-schacht	Haltungs-bezeichnung	Straße	Gesamt Länge (m)	Entw.-Verf.	Material	DN	Sanierung	Stationsbeginn Fließrichtung in gegen	San. Material	Länge Schadstelle (m)	Manschette (Stk)	Bauwerk	Bemerkungen	Anlage Schadstelle	
Schacht Nr. 32890105																
3289010500_0102	32890105	3289010500_01	Holbeinweg	14,65	M	Steinzeug	150	Erneuerung			14,65		Straßeneinlauf	Versobene Verbindung radial bis 15mm je Muffe, Komplexe Rissbildung 1mm x 1m in zwei Stelle.	1	
3289010500_0103	3289010500_010301	3289010500_02	Holbeinweg	3,51	M	Steinzeug	150	Stilllegen			3,51			Leitung nicht fachgerecht verschlossen	2	
Haltung 32890105 - 32890250																
32890105_0602	32890105_060201	32890105_06	Holbeinweg	8,42	M	Steinzeug	150	Nicht sanierungsbedürftig								
32890105_0501	32890105_050101	32890105_05	Holbeinweg	1,93	M	Steinzeug	150	Erneuerung		0,80	1,93		Straßeneinlauf	Riss in Längsrichtung 5 mm, Versobene Verbindung radial 15mm	3

Anschluss 3289010500_01

Erneuerung

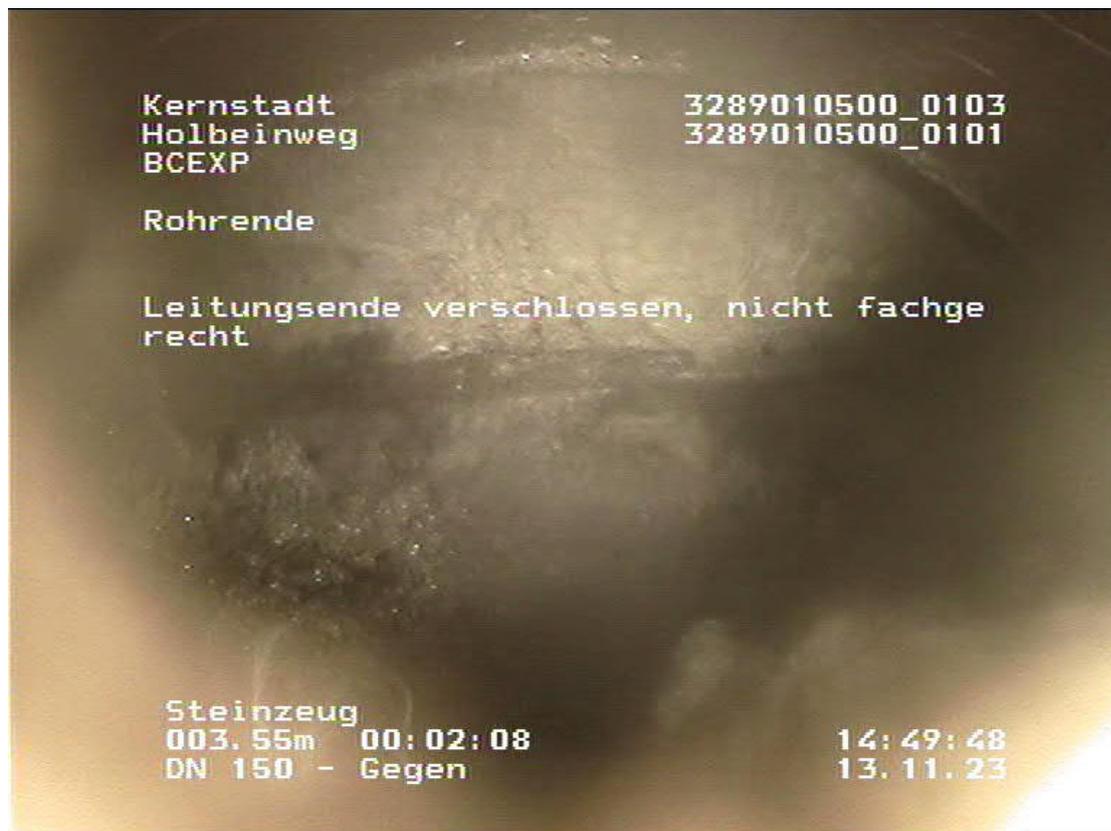
Anlage 2

Anschluss 3289010500_02

Stilllegen

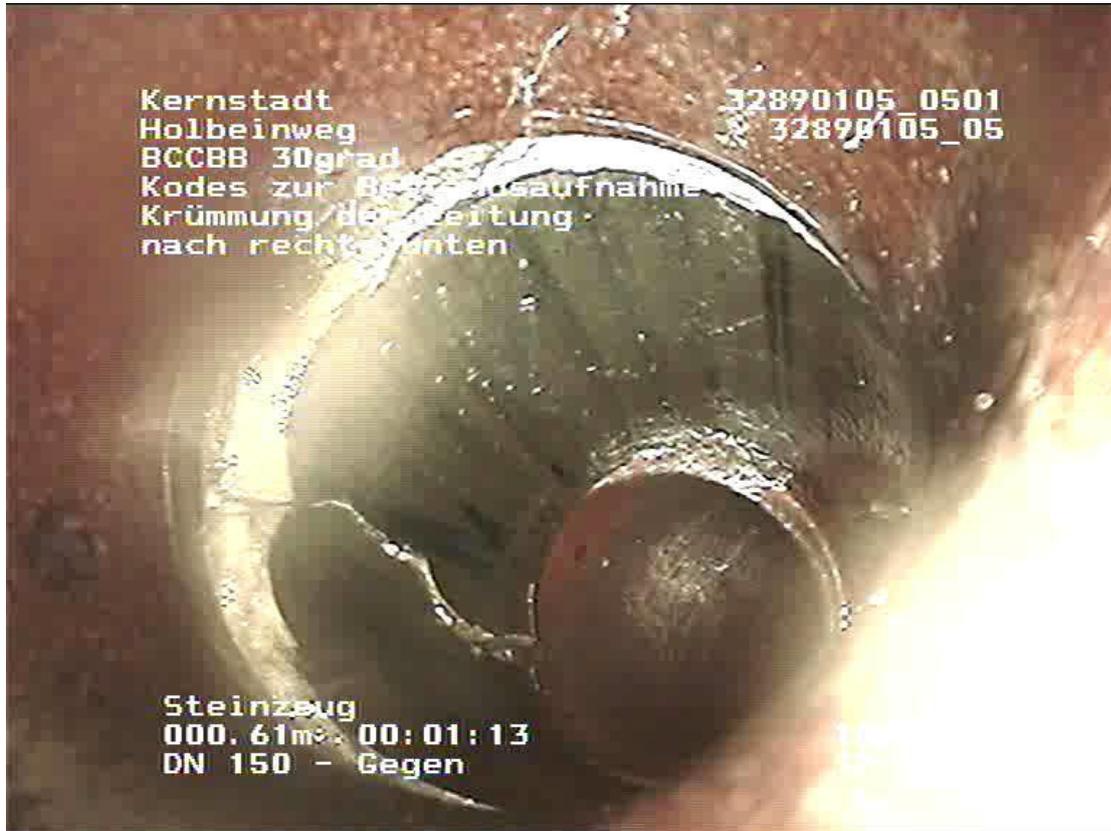
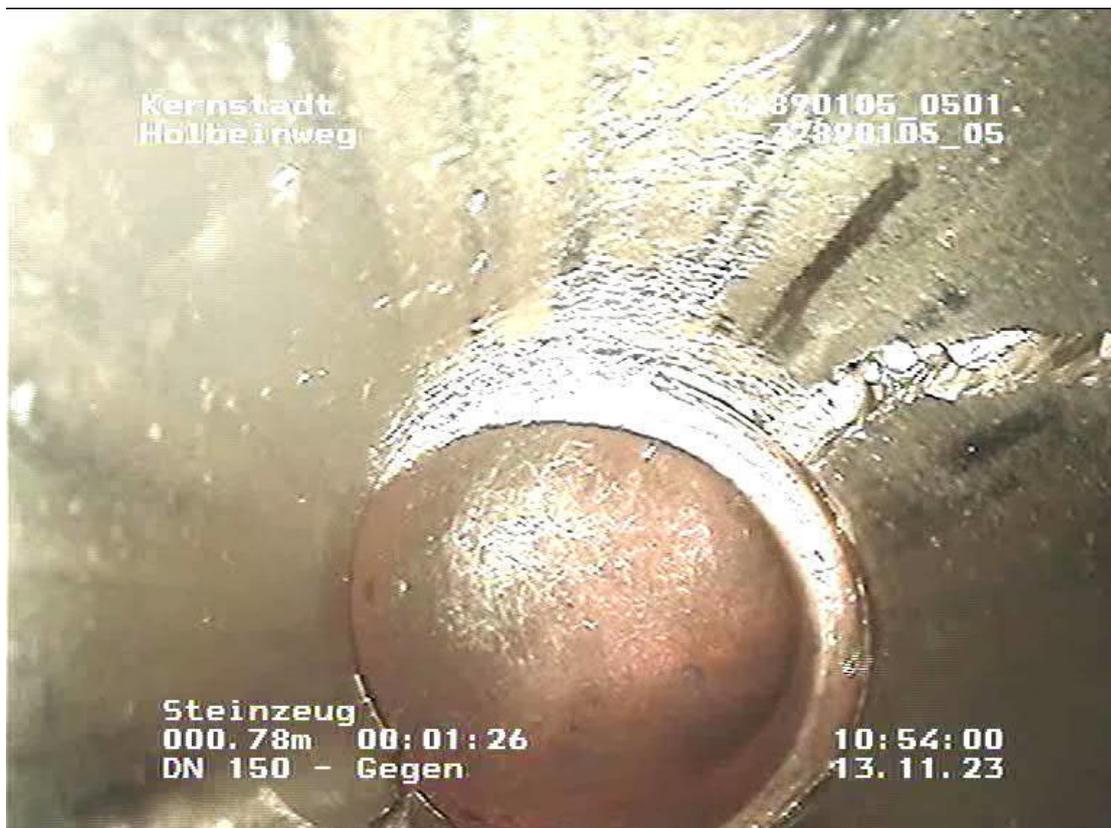
Anlage 3

Anschluss 32890105_05

STAT.	STRECKE	BESCHREIBUNG	NUMZUS	SANIERUNG
32890105_0501	DH0,00 SH325,37 0,00	1,80 [00-00] Rohrende Straßeneinlauf SE		
32890105_050101	DH0,00 SH0,00 324,11	1,60 [12-00] Verschobene Verbindung, radial 1,40 [00-00] Krümmung der Leitung, nach links, nach oben 0,80 [06-00] Rissbildung, Riss in Längsrichtung 0,80 [12-00] Rissbildung, Klaffender Riss in Längsrichtung 0,60 [00-00] Krümmung der Leitung, nach rechts, nach unten 0,00 [12-12] Punktuelle Reparatur, (BCBZ) Rohrwand manuell Reparatur Rohrwand manuell;Manuelle Technik (z. B. Spachtelung) 0,00 [00-00] Rohranfang	15 mm 30 ° 3 mm 5 mm 30 °

Erneuerung

Schadensnr. 3)
 Leitung erneuern

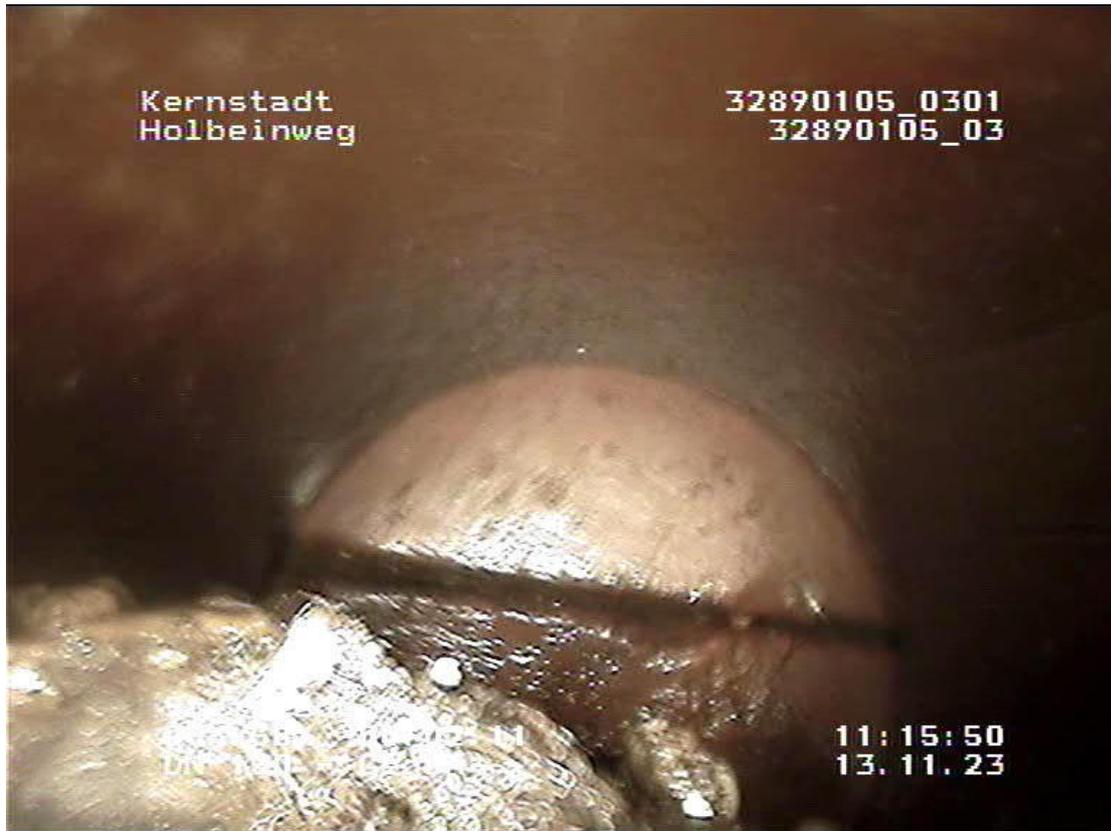
Anlage 4

Anschluss 32890105_03

STAT.	STRECKE	BESCHREIBUNG	NUMZUS	SANIERUNG
32890105_0301		4,60	[00-00] Rohrende		
DH0,00			Leitung verschlossen		
SH324,09		3,10	[00-00] Info: Grundstücksgrenze;Freier Kommentar		
0,00		2,70	[12-00] Verschobene Verbindung, im Winkel	1 °	
32890105_030101		2,70	[06-00] Verschobene Verbindung, radial	10 mm	
DH0,00		0,60	[00-00] Krümmung der Leitung, nach rechts	15 °	
SH0,00		0,00	[12-12] Punktuelle Reparatur, (BCBZ) Rohrwand manuell		
323,70		0,00	Reparatur Rohrwand manuell;Manuelle Technik (z. B. Spachtelung)		
			[00-00] Rohranfang

Stilllegen

Schadensnr. 4)
Leitung fachgerecht verschließen

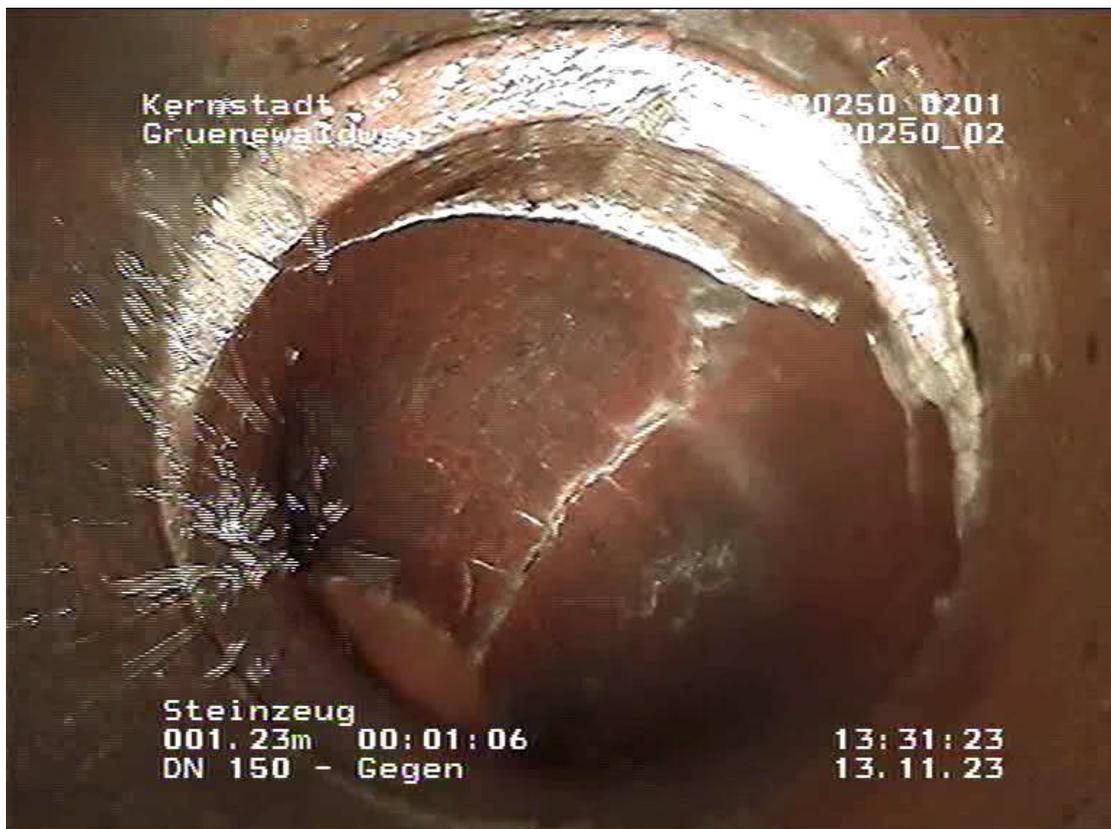
Anlage 5

Anschluss 32890250_02

STAT.	STRECKE	BESCHREIBUNG	NUMZUS	SANIERUNG
32890250_0201	DH0,00 SH324,35 0,00	2,00 [00-00] Rohrende Straßeneinlauf SE		
32890250_020101	DH0,00 SH0,00 322,35	1,60 [12-12] J Oberflächenschaden, Abplatzung, mech. Einw.		
		1,60 0,40 [12-12] Rissbildung, Riss, komplexe Rissbildung	2 mm	45 °
		1,40 [00-00] Krümmung der Leitung, nach unten		
		1,20 [12-12] Rissbildung, Riss, komplexe Rissbildung	2 mm	
		1,20 [05-00] Verschobene Verbindung, radial	15 mm	
		0,30 [00-00] Krümmung der Leitung, nach oben	30 °	
		0,00 [00-00] Rohranfang

Kopfloch

Schadensnr. 5)
Kopfloch
