Kirchheim unter Teck

Sichtfachwerk vs. sichtbares Fachwerk

Das Wachthaus

Das Spital

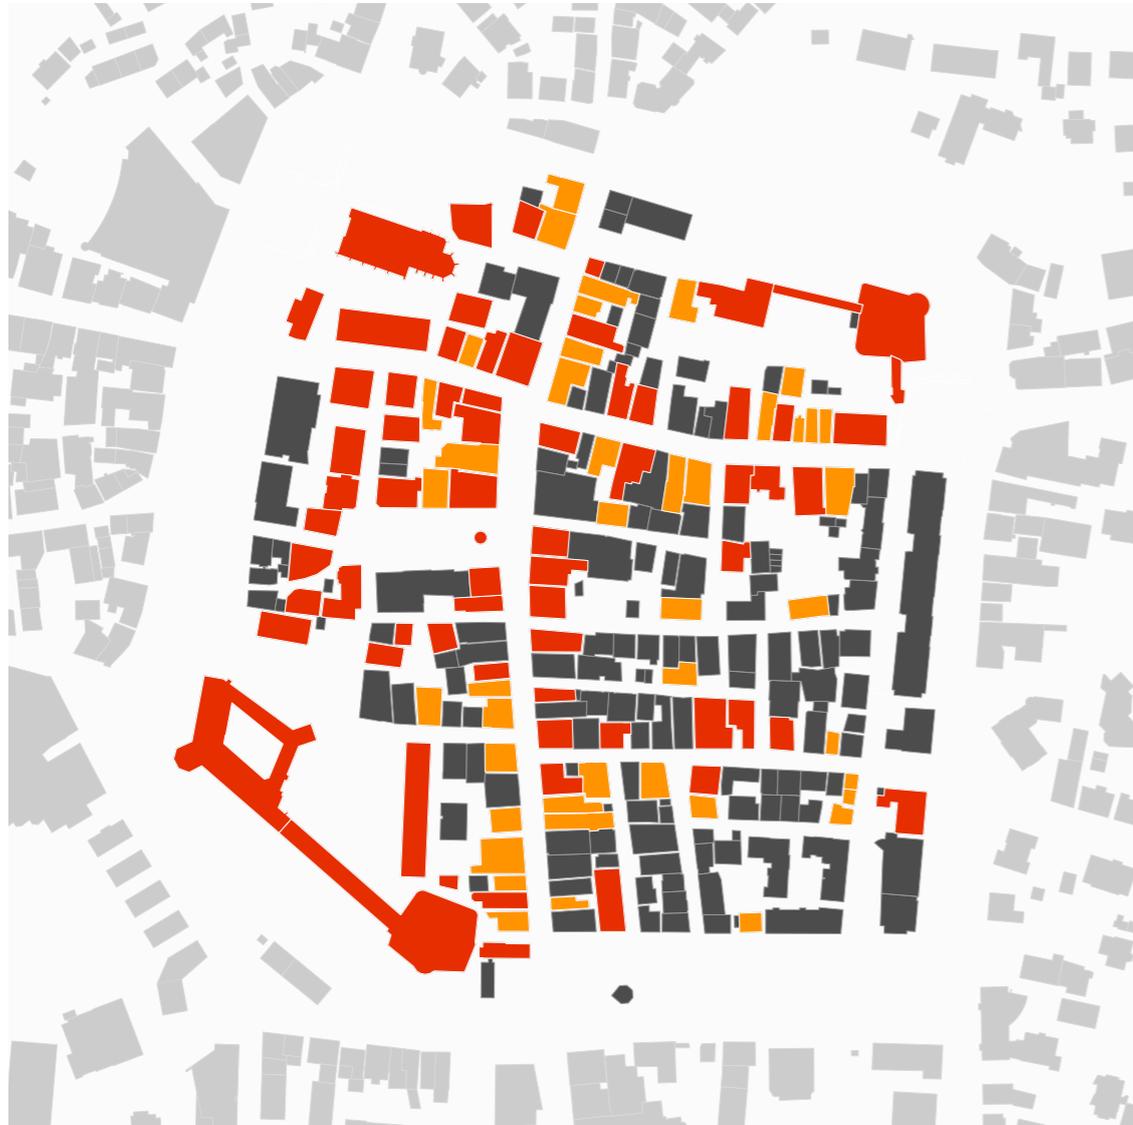
Denkmalgeschützte und erhaltenswerte Gebäude

- Kulturdenkmal
- erhaltenswerte Gebäude

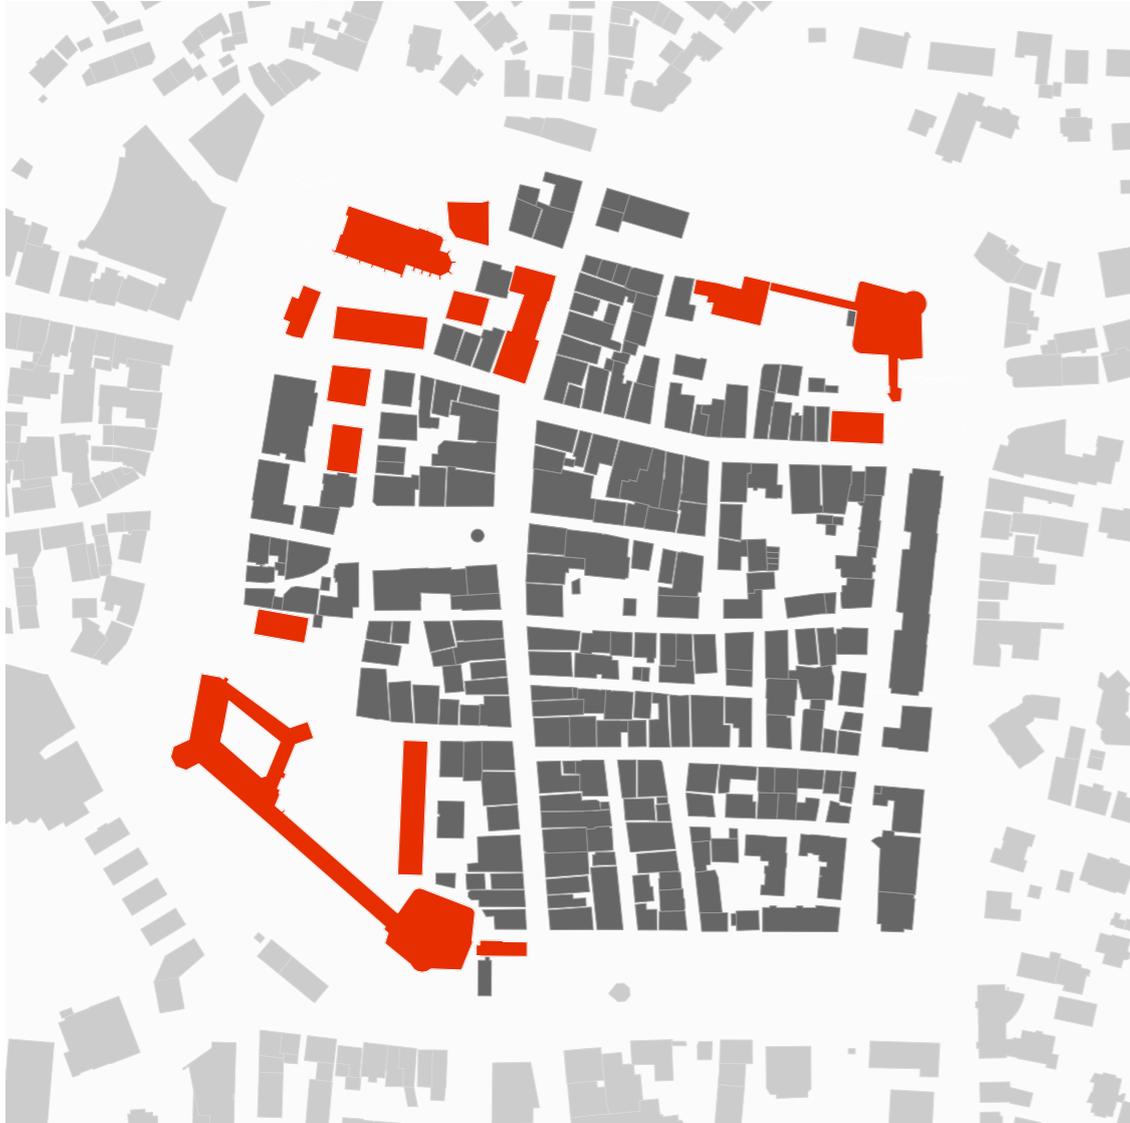
Primäre historische Stadtbausteine

- ensemblebildend
- stadträumlich markant
- identitätsstiftend
- überwiegend Gebäude mit öffentlichen Nutzungen

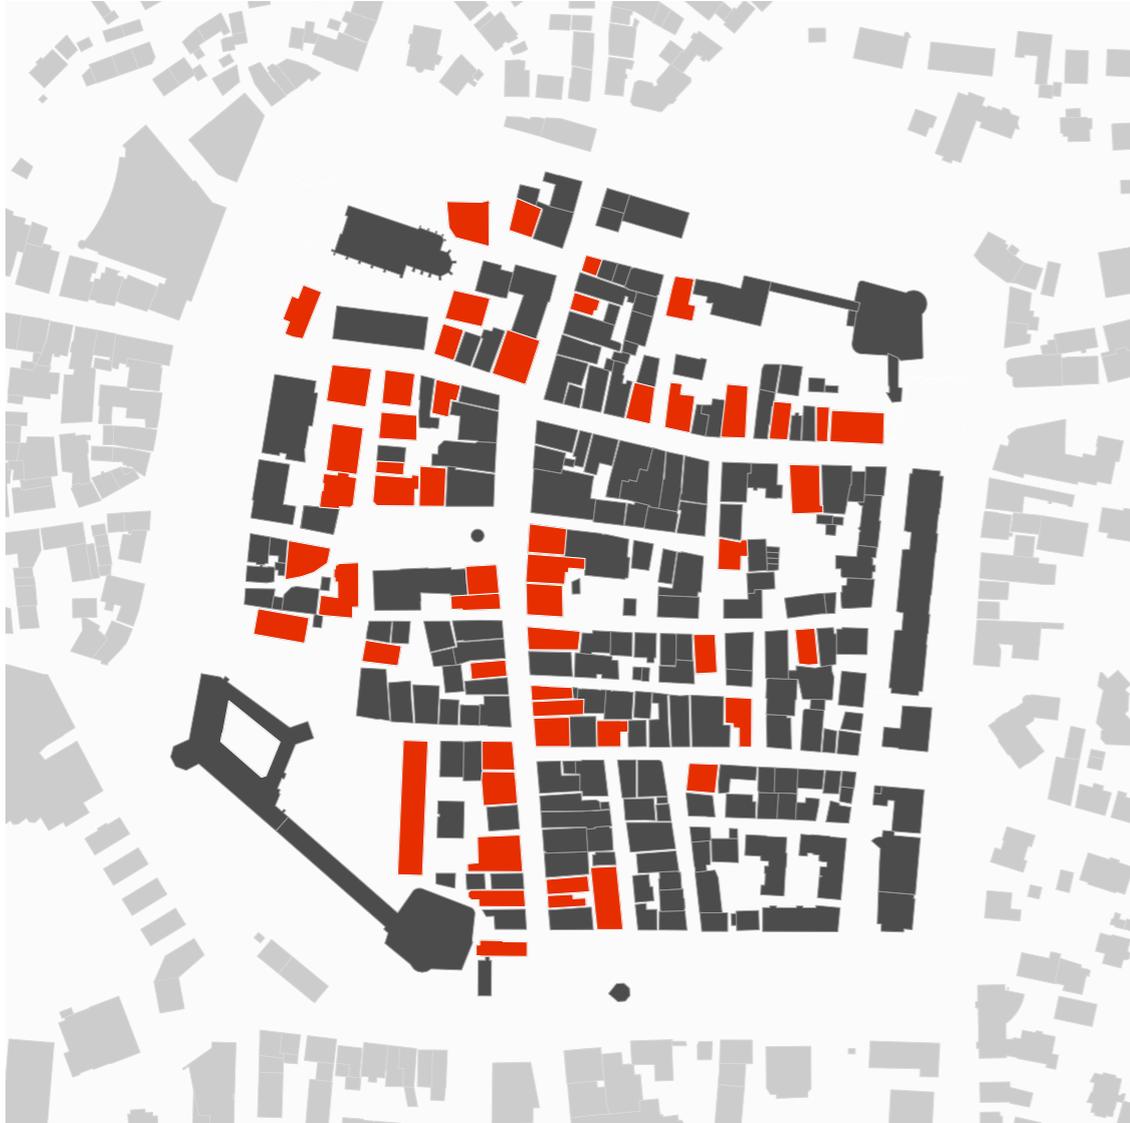
sichtbares Fachwerk in Kirchheim

- die im 18. und 19. Jahrhundert in Fachwerkkonstruktion errichteten Bauten waren bauzeitlich mehrheitlich verputzt
- Freilegungen des Fachwerks in den 1950er bis 70er Jahren

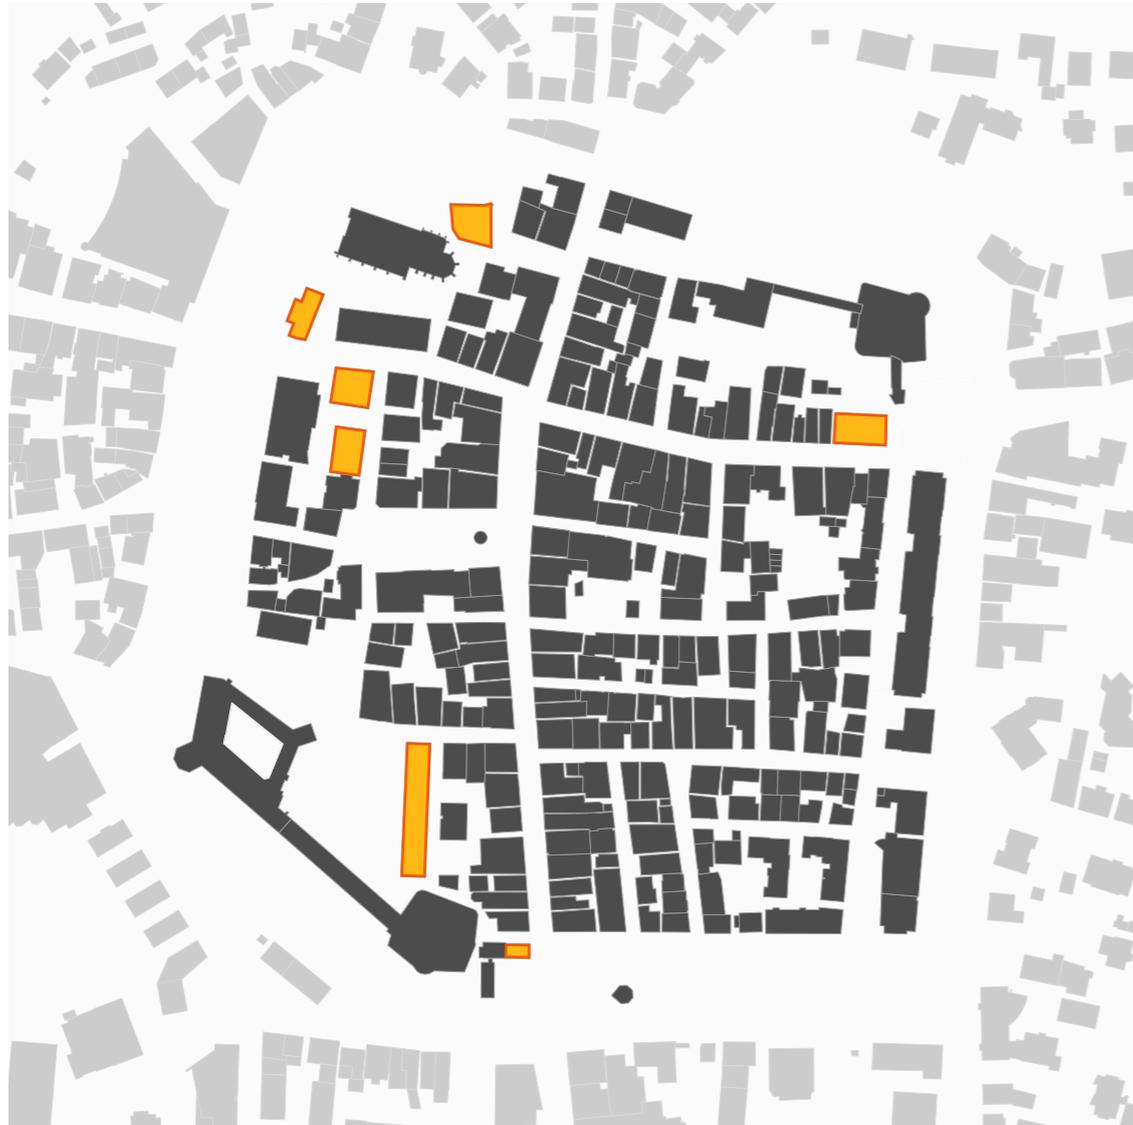
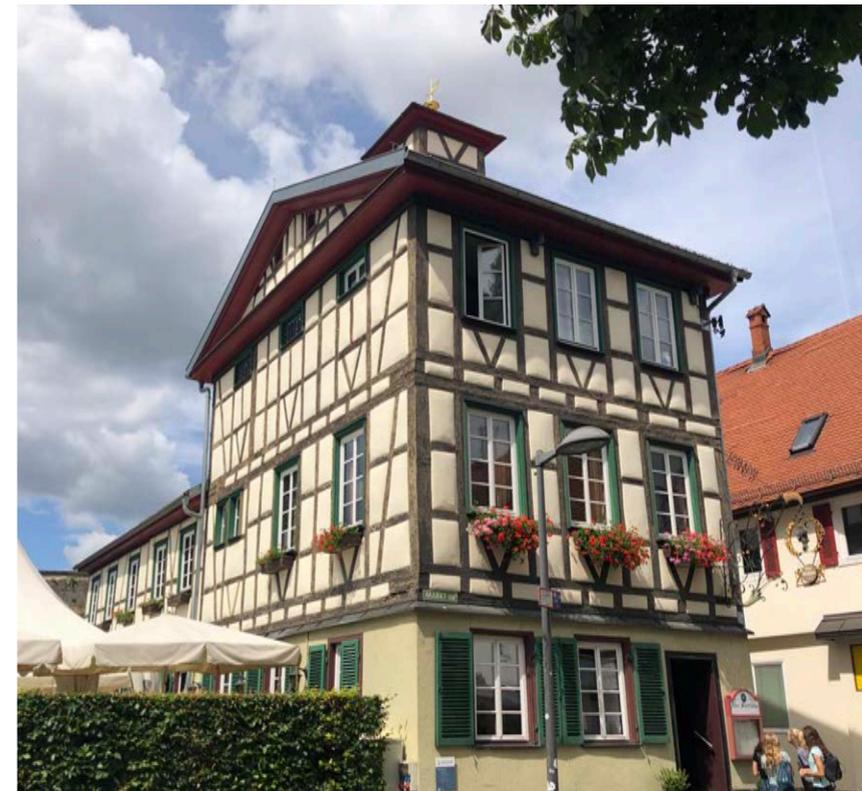
allseitig sichtbares Fachwerk

- Solitäre Stellung im Stadtgefüge

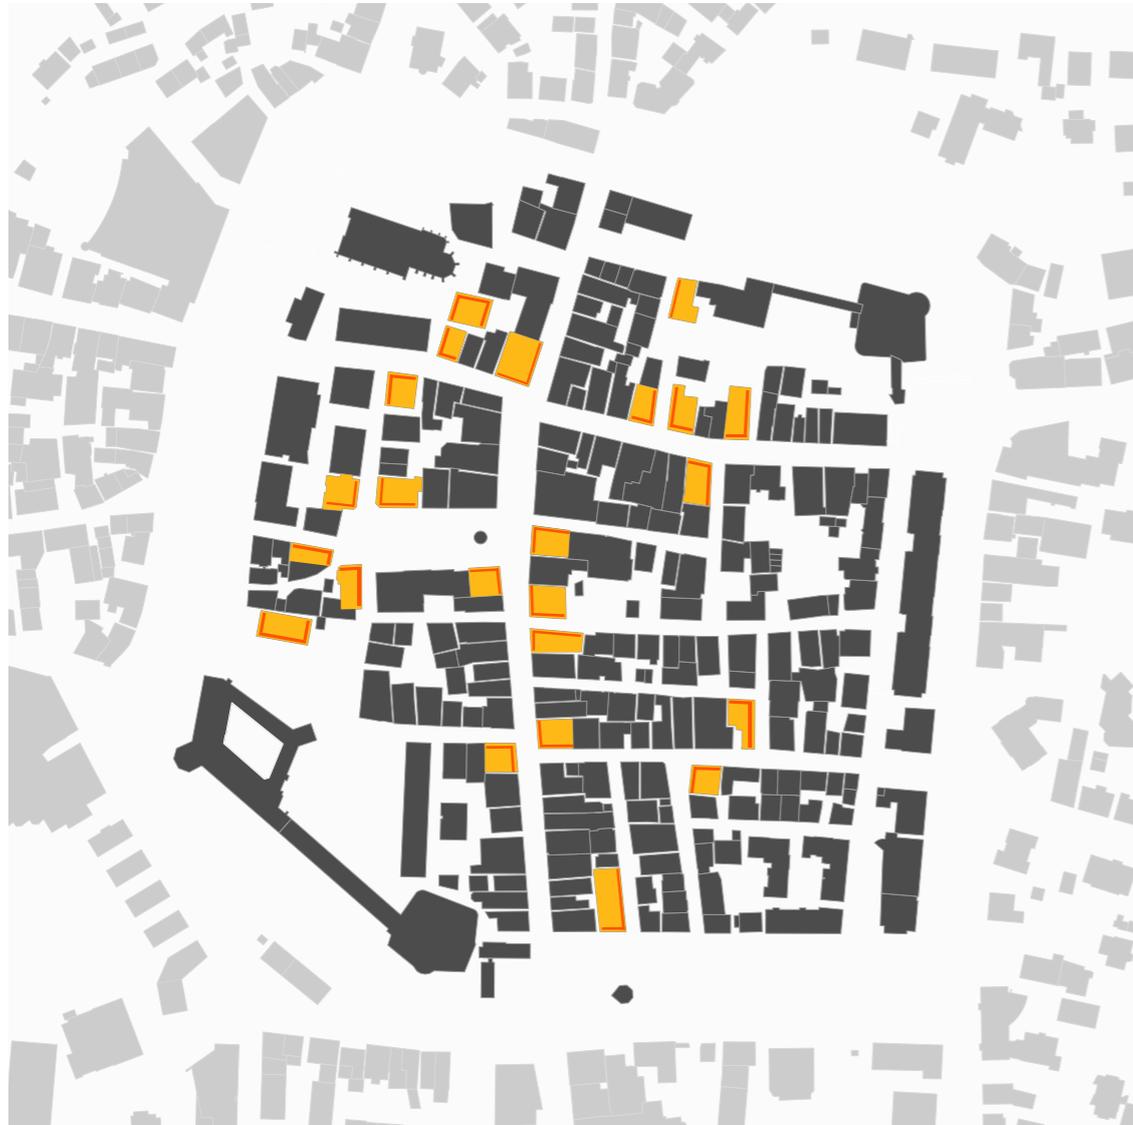
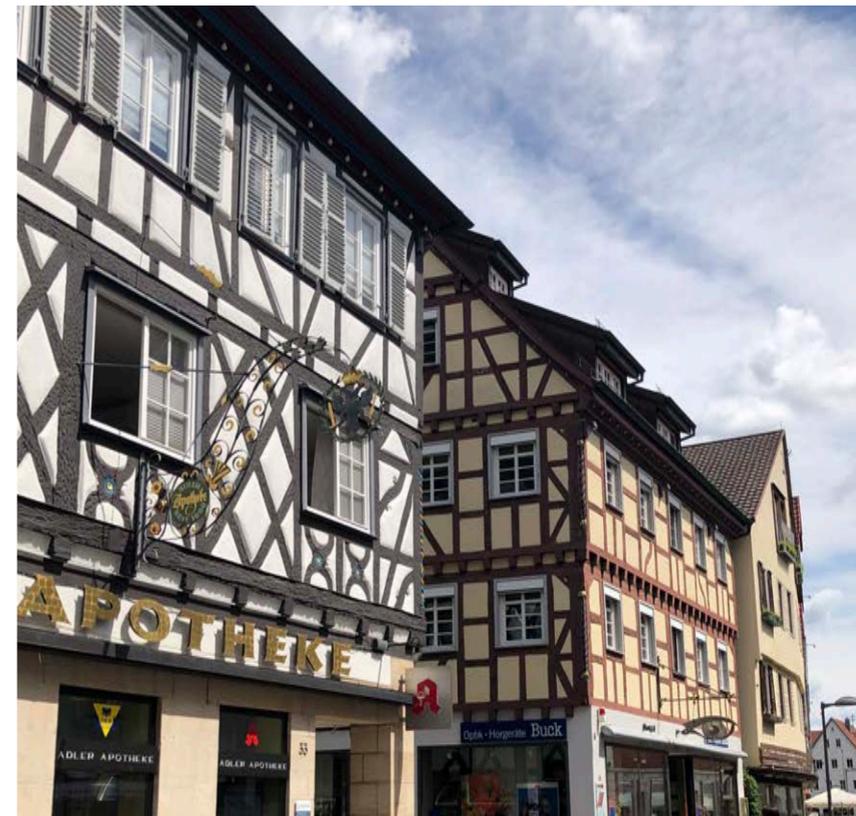
zweiseitig sichtbares Fachwerk

- Positionierung an Straßenecken

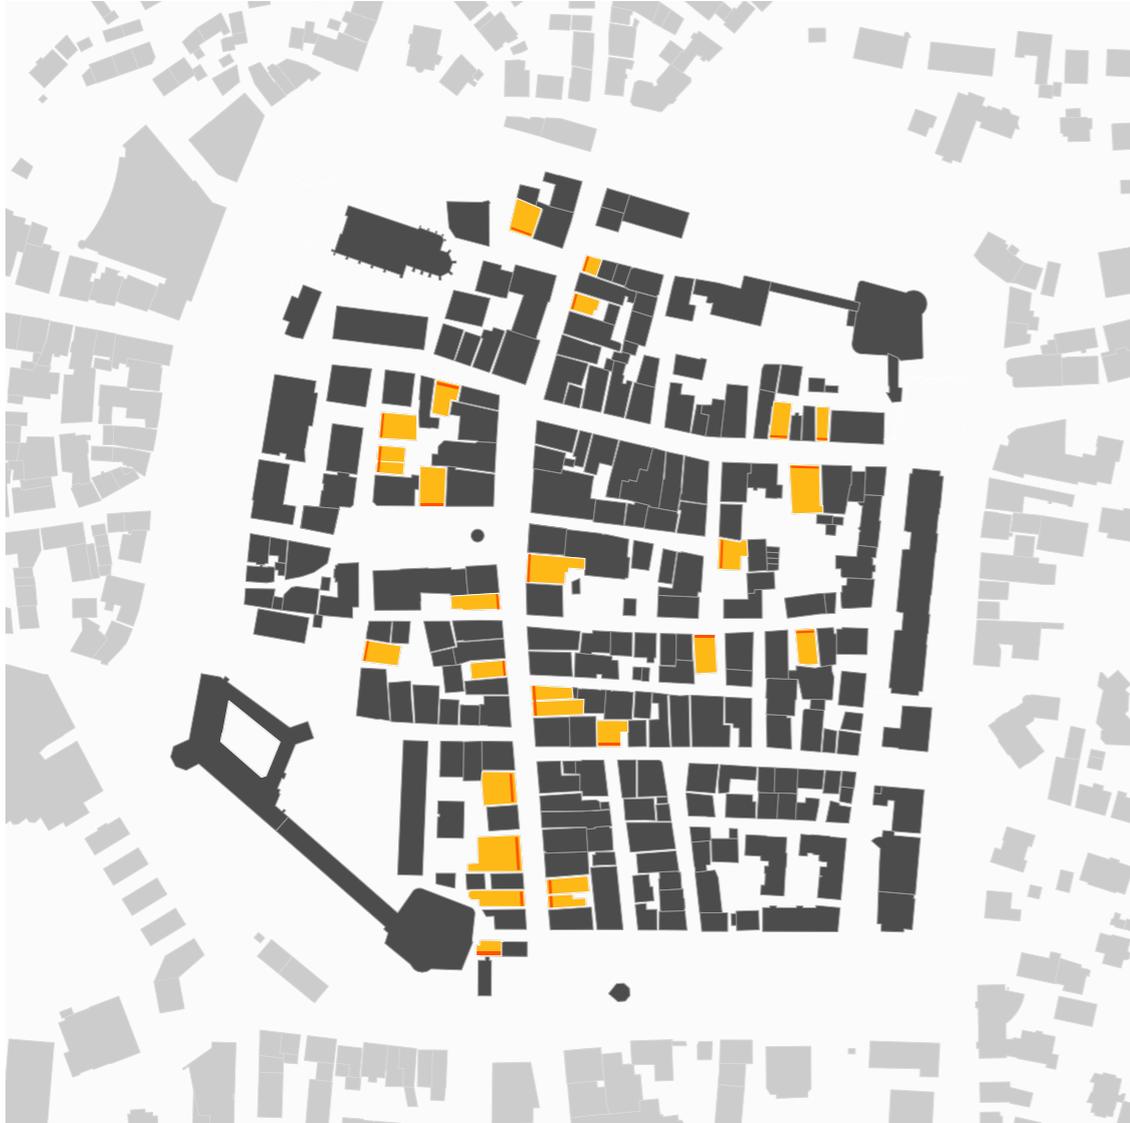
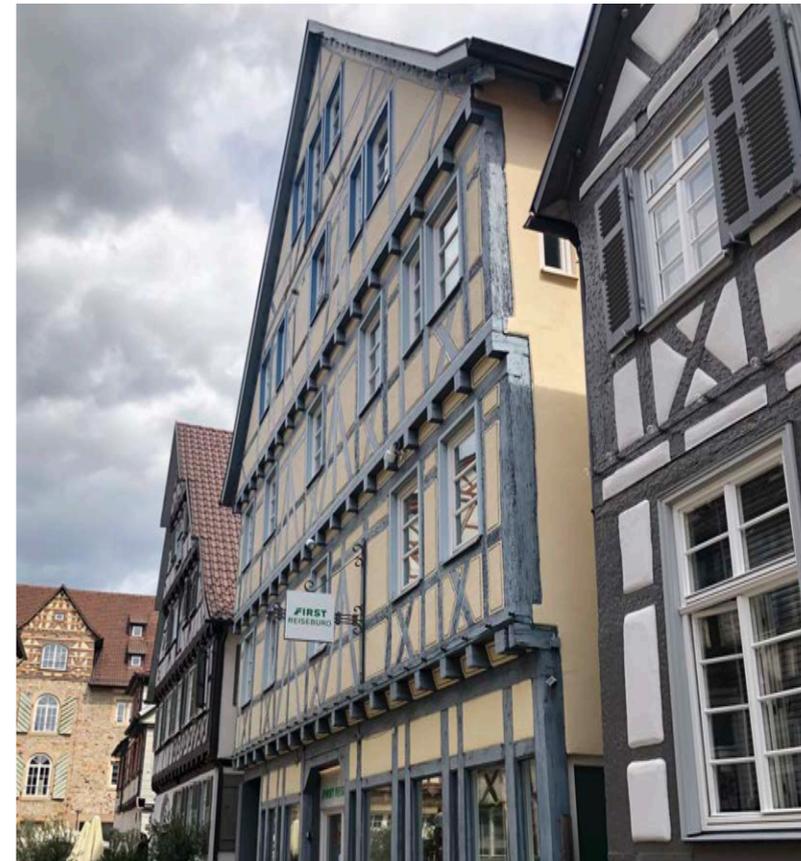
einseitig sichtbares Fachwerk

- im Parzellenblock eingebunden

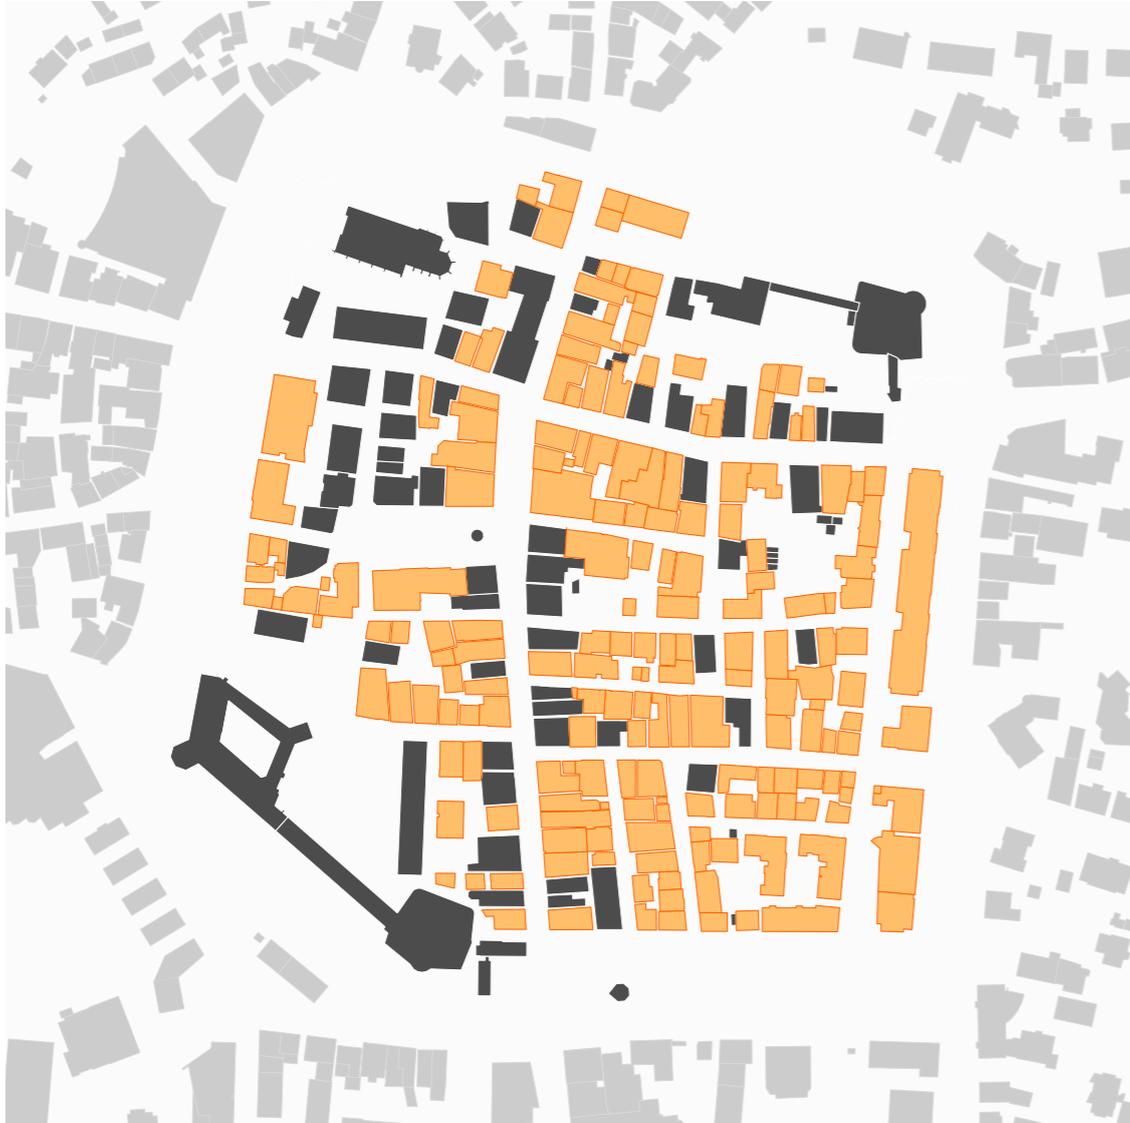
bauzeitlich historische und neuzeitliche Bauten mit verputzter Fassade

- unterschiedliche Farbgebungen, teils „Fachwerkapplikation“
- oft bauliche Eingriffe in den Erdgeschossen

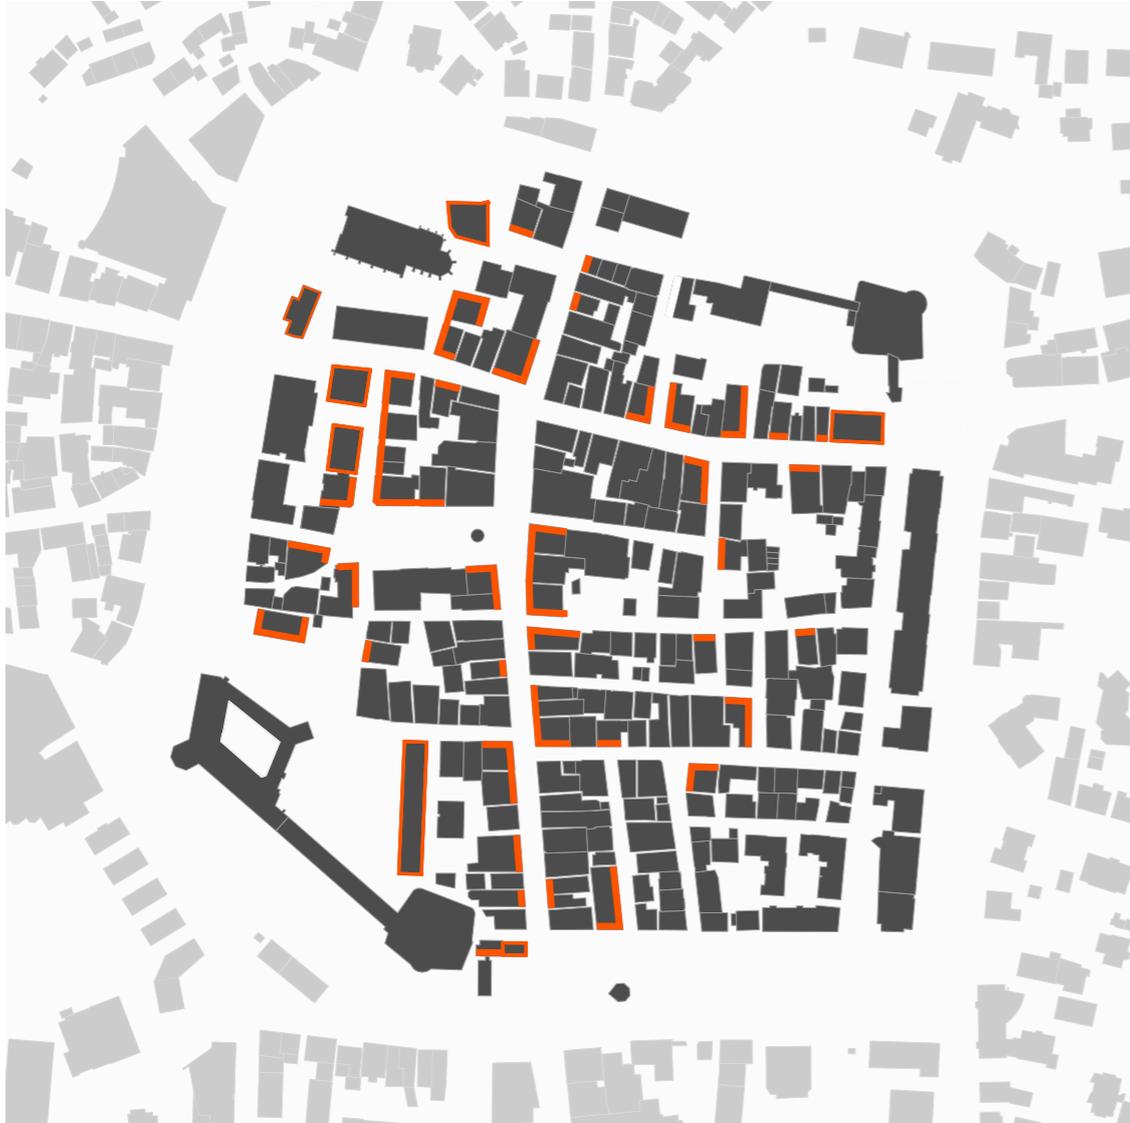
Gesamtverteilung sichtbares Fachwerk im Stadtkern

- an den Hauptachsen
- Marktplatz, Kornstraße, Kornhaus und Martinskirche

ca. **57** Gebäude mind. einseitig fachwerksichtig (ca. 19 %)

ca. **23** zweiseitige Schaufassade (ca. 7 %)

ca. **27** einseitige Schaufassade (ca. 9 %)

ca. **7** allseitig sichtbares Fachwerk (ca. 3 %)

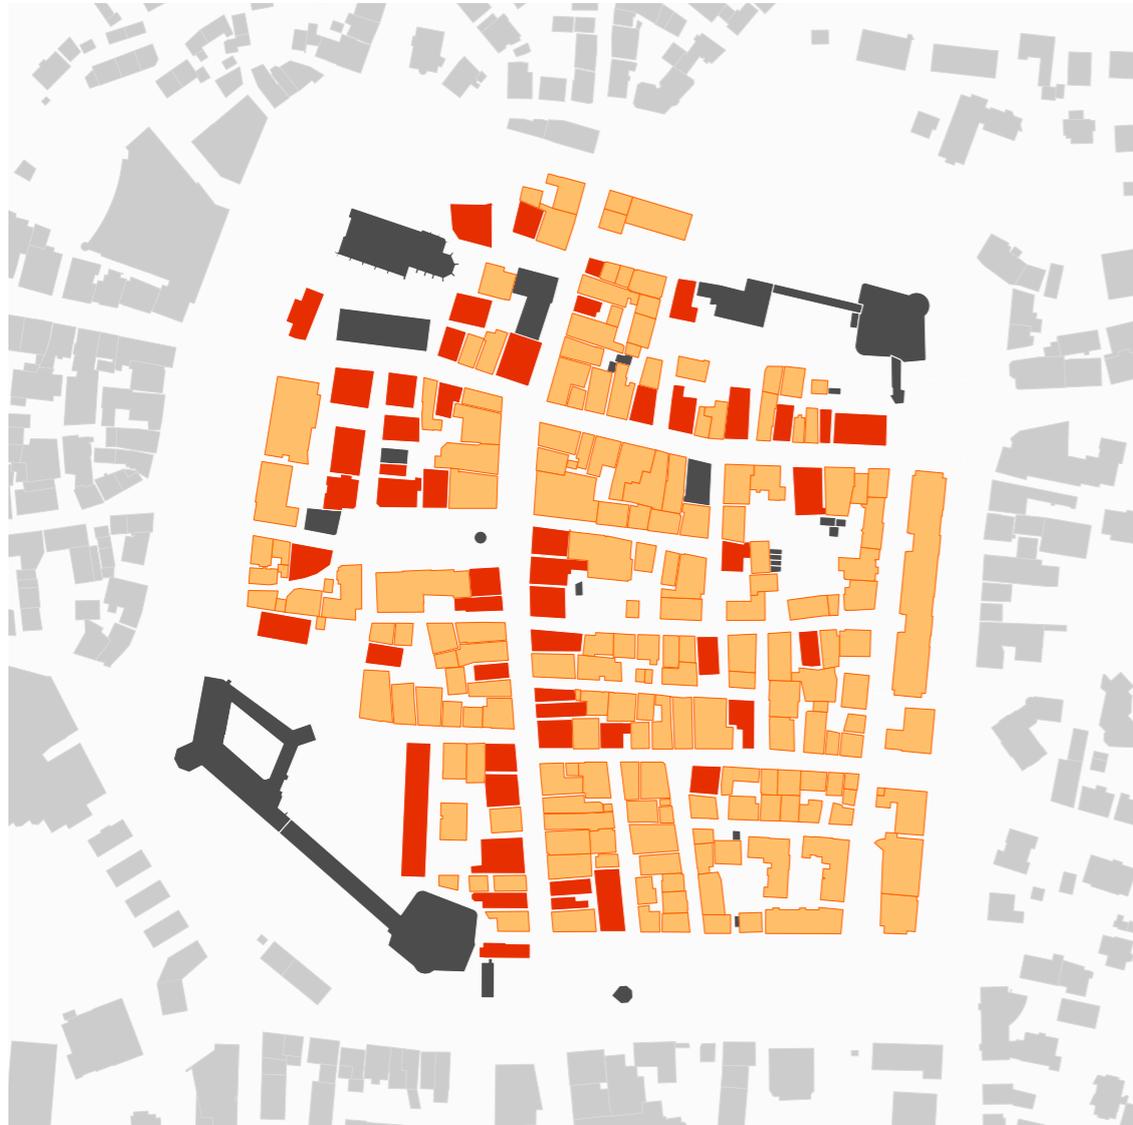
Verhältnis sichtbares Fachwerk zu geputzten Fassaden

ca. **57** Gebäude mind. einseitig fachwerksichtig (ca. 19 %)

ca. **238** sonstige Gebäude (ca. 81 %)

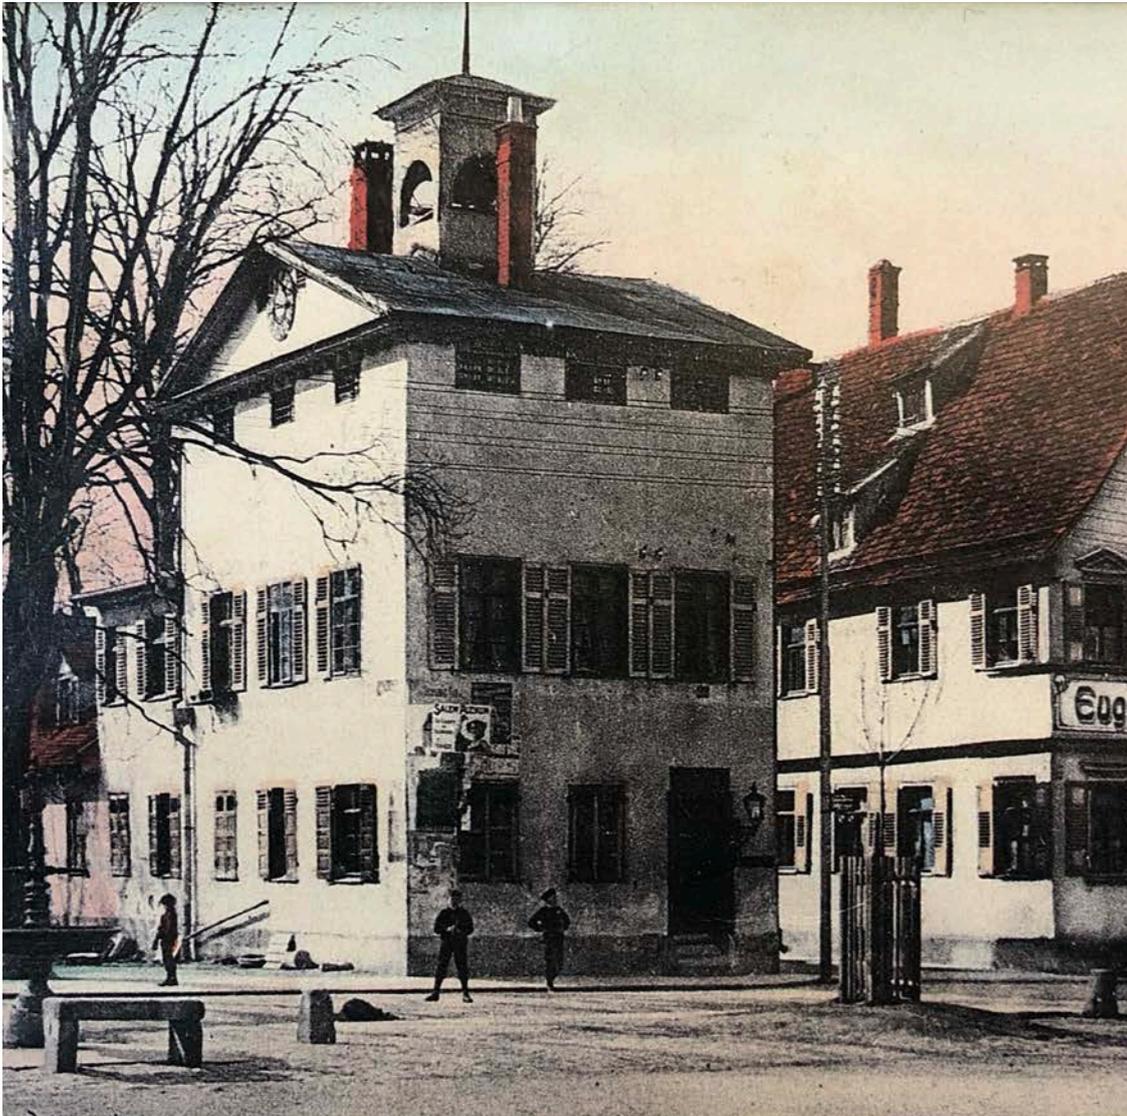
Ansicht Südost, um 1920

- klassizistisches Gebäude: erbaut 1829
- bauzeitlich verputzter Fachwerkbau mit Natursteinsockel
- Freilegung Fachwerk 1957

- Freilegung Fachwerk 1957
- Abbruch Anbau: Durchgang zwischen Stadtmauer und Wachthaus wird geschaffen
- Dachreiter geschlossen und mit Uhr versehen
- Konsolenfries wird entfernt
- große Öffnungen im Erdgeschoss
- Anbau Küchenstation

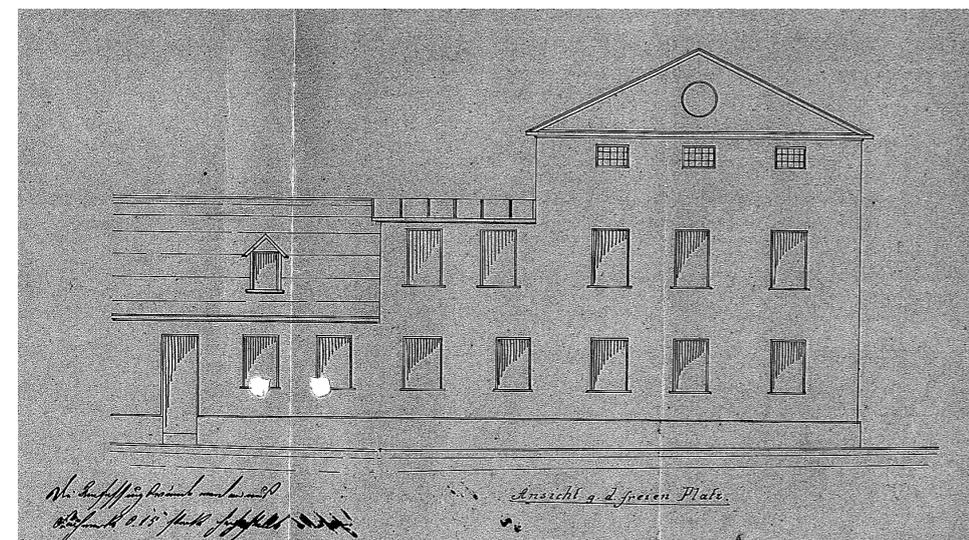
Baugesuch 1892

1892 - 1936:

- Kopfbau als Hochpunkt
- offener Dachreiter mit Glocke
- Dreiecksgiebel mit Konsolenfries und Uhr
- Anschluss an Stadtmauer/ Bastion

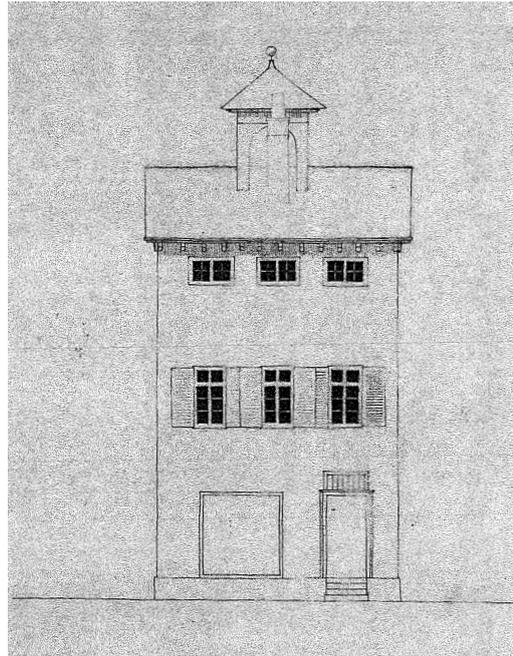
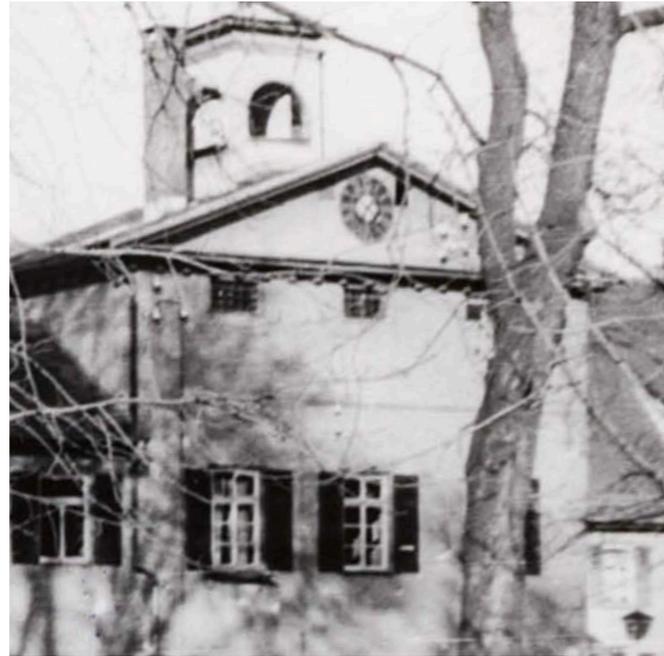
Baugesuch 1936

1936 - 1939:

- Aufstockung des Anbaus

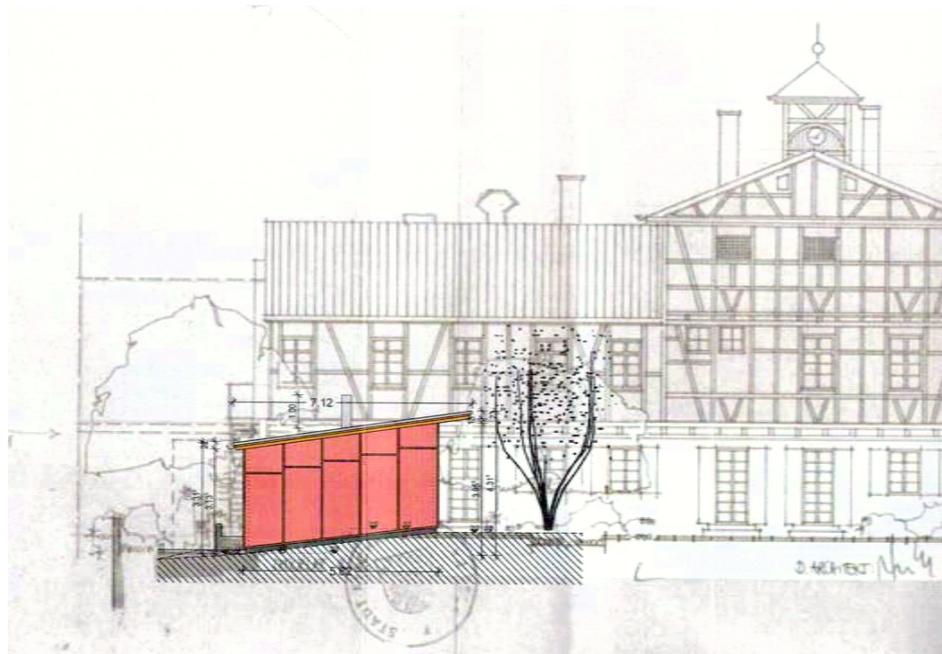
Baugesuch 2013

ab 1957:

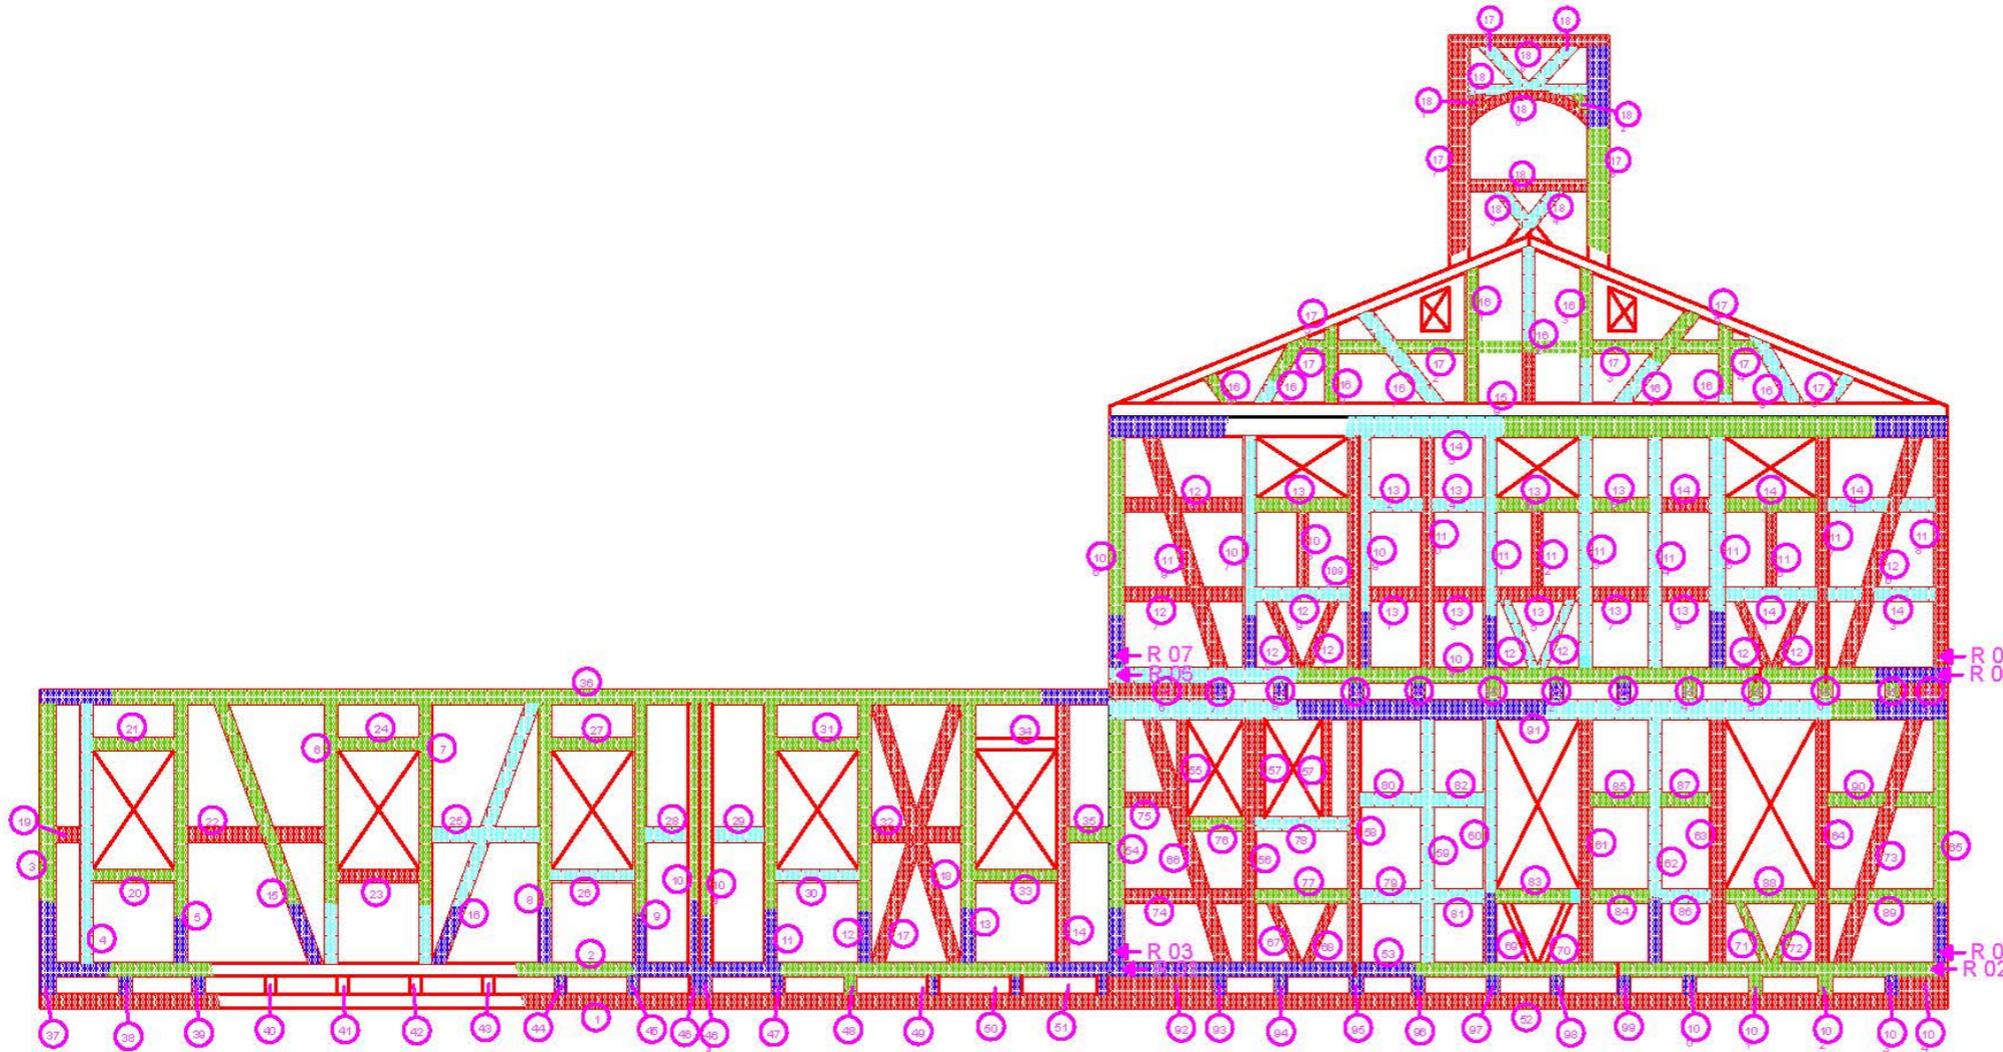
Systemskizze 01

Übersicht Südfassade
 (siehe 01/1 bis 01/3)

- Schädigungsgrad bis 10%
- Schädigungsgrad bis 25%
- Schädigungsgrad bis 50%
- Schädigungsgrad 100%
- 01 Positionsnummer
- R 03 Resistografische Messung
- kritischer Knotenpunkt, statische Überprüfung notwendig!

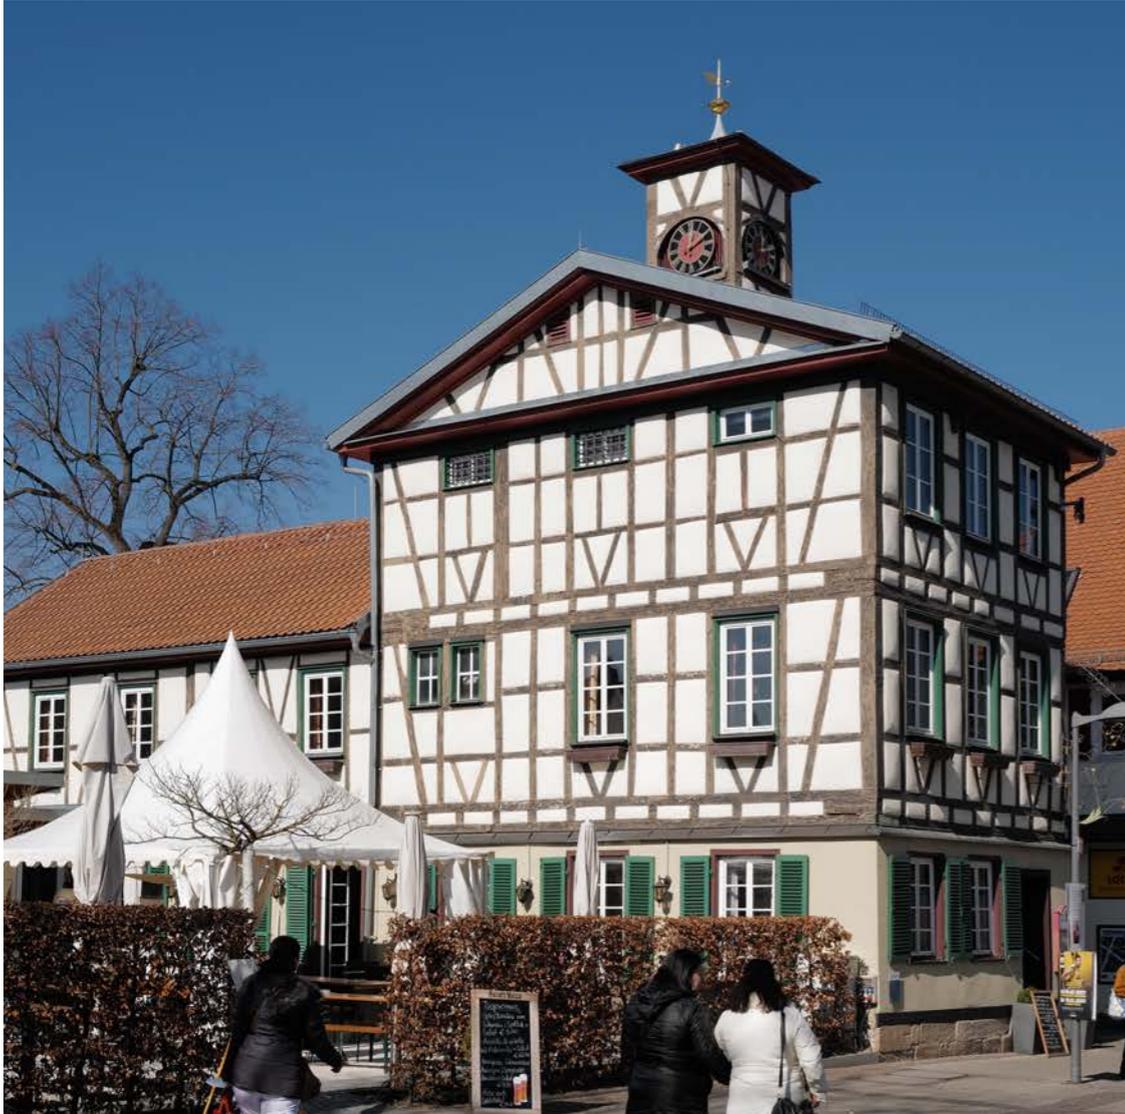
I. Sichtbares Fachwerk belassen

bei Erhalt sichtbares Fachwerk

Bedenken zur Fachwerksichtigkeit von
Seiten LAD

Wartungszyklen alle 2 Jahre
Sanierungszyklen 5 bis 10 Jahre

das gewohnte Bild bleibt
zwar erhalten, es ist jedoch
mit kurzen Unterhalts und
Erneuerungsintervallen zu
rechnen

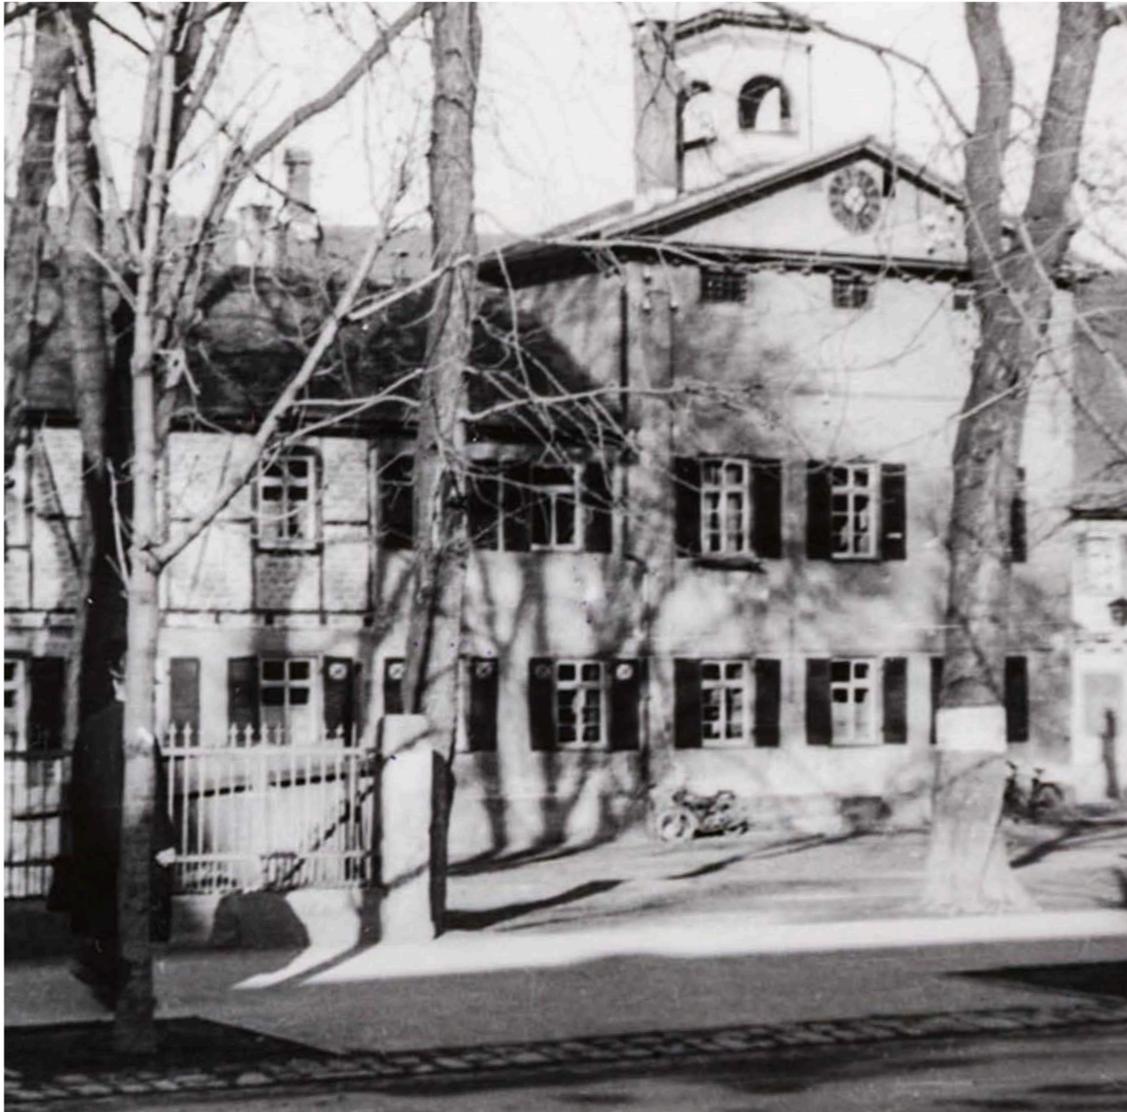
II. Fassade verputzen

Die Fassade wird verputzt

Schutz der Fachwerkkonstruktion

denkmalgerechter Sanierung des
klassizistischen Bauwerks

Bauteiluntersuchung,
Maßnahmenkatalog erstellen,
sorgfältige Sanierung des Holzgerüsts

Schutz der Konstruktion

ursprüngliche,
klassizistische Erscheinung
wiederherstellen
