Kirchheim unter Teck

Sichtfachwerk vs. sichtbares Fachwerk

Das Wachthaus

Das Spital

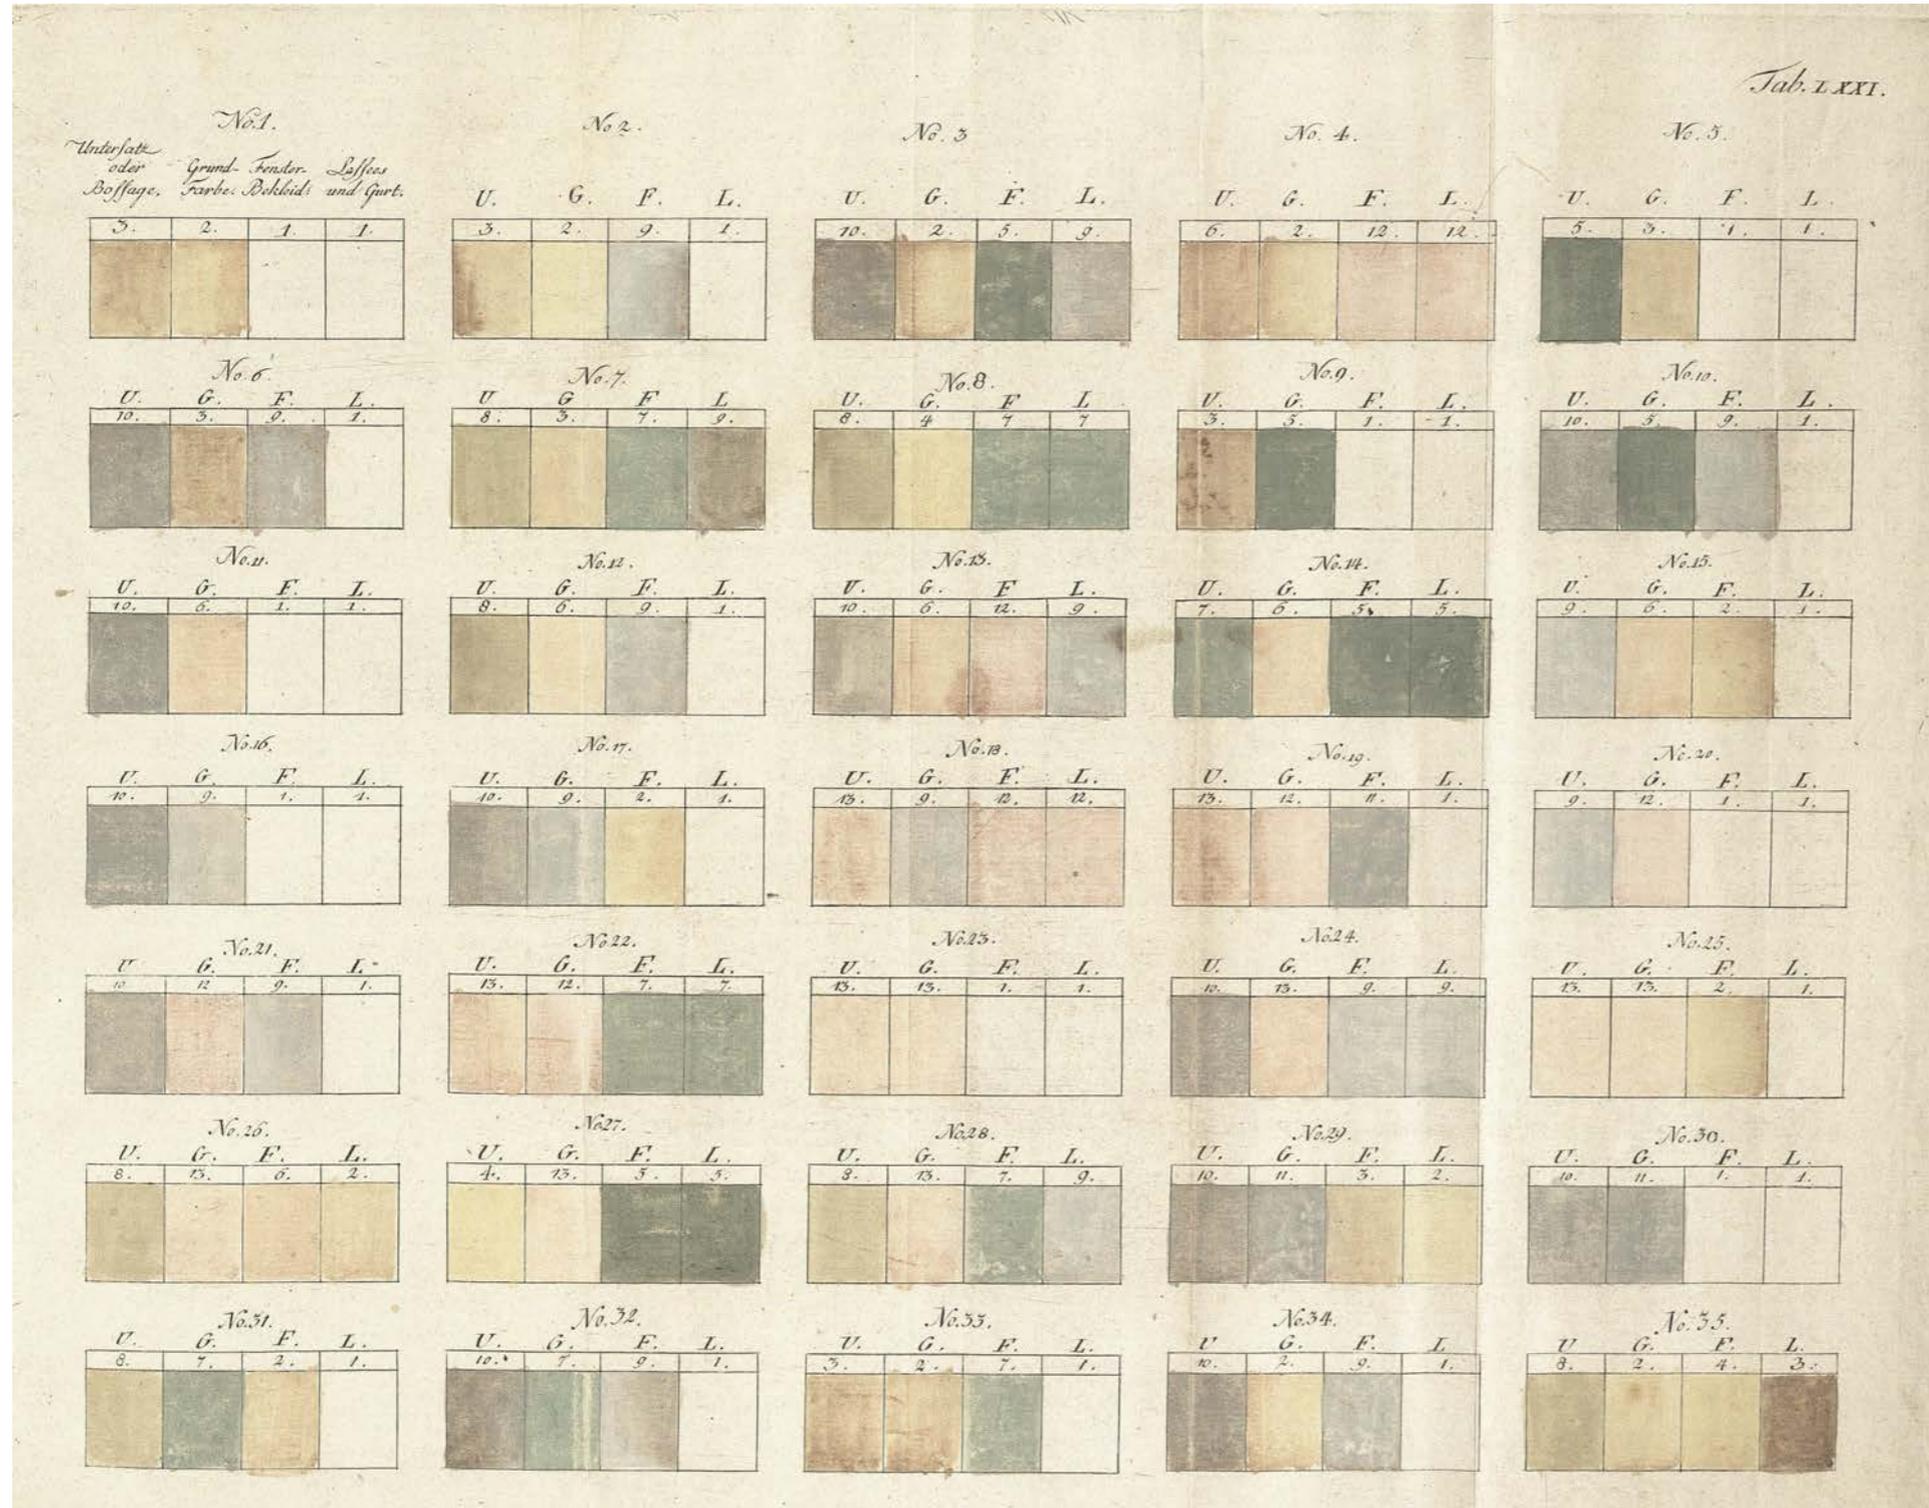
Farbe im Klassizismus

bevorzugte Farbe weiß

Aufhellen der Farbpalette vom Sockel an aufwärts

Farbe im Klassizismus, gegliedert nach Sockel, Grundfarbe, Fenster, Lisenen/ Gurte. Farbtafeln von Christian F. Schmidt, aus: Der bürgerliche Baumeister, 1790

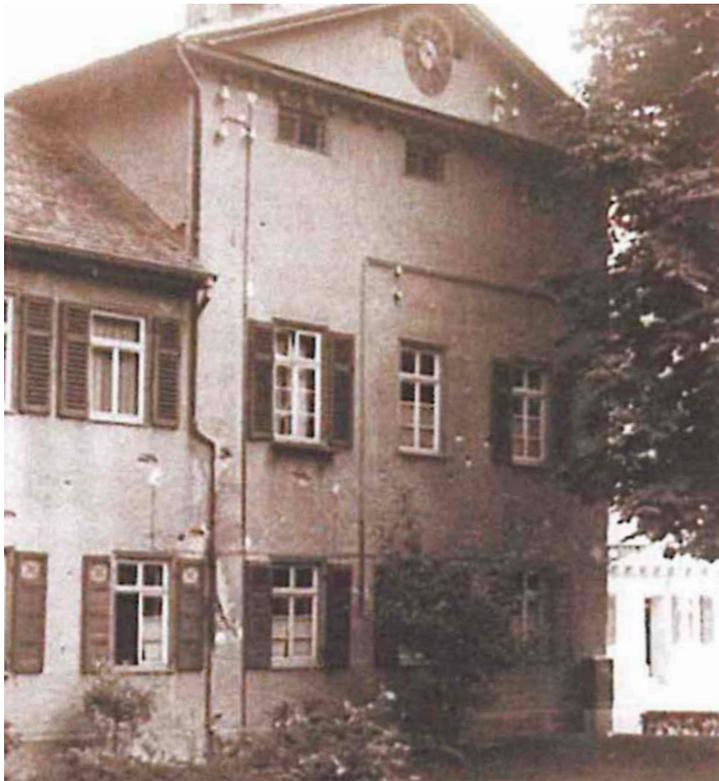
Grundkörper

helle Farbigkeit
kein Farbwechsel
einheitlicher Putz

der bauzeitliche Putz ist nicht erhalten, zur
exakten Farbigkeit kann keine Aussage
gemacht werden
(s. Restauratorische Bestandsaufnahme)

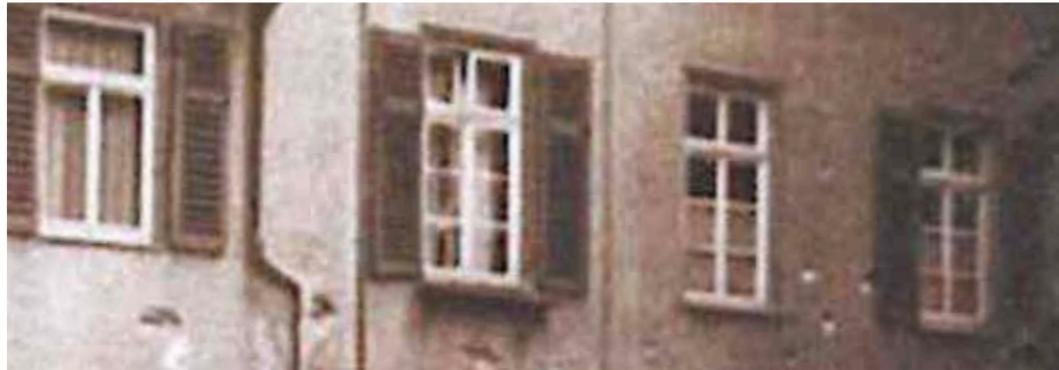
Fenster und Fensterbekleidung

vierflüglige Fenster mit Sprossenteilung

Fensterelemente und Blendrahmen weiß gestrichen

kassettierte Fensterläden im Erdgeschoss,
Fensterläden mit Lamellen im Obergeschoss

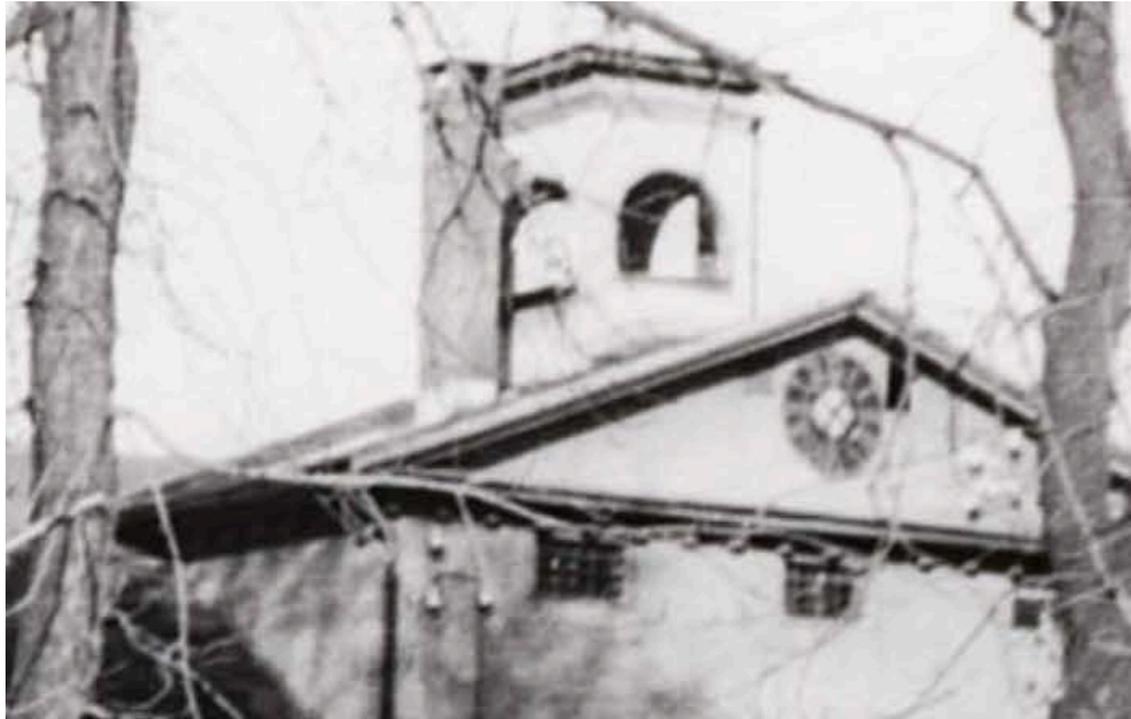
Lisenen, Gesims, Wandvorlage

Gesims am Giebeldreieck
bauzeitliche Farbigekeit nicht überliefert

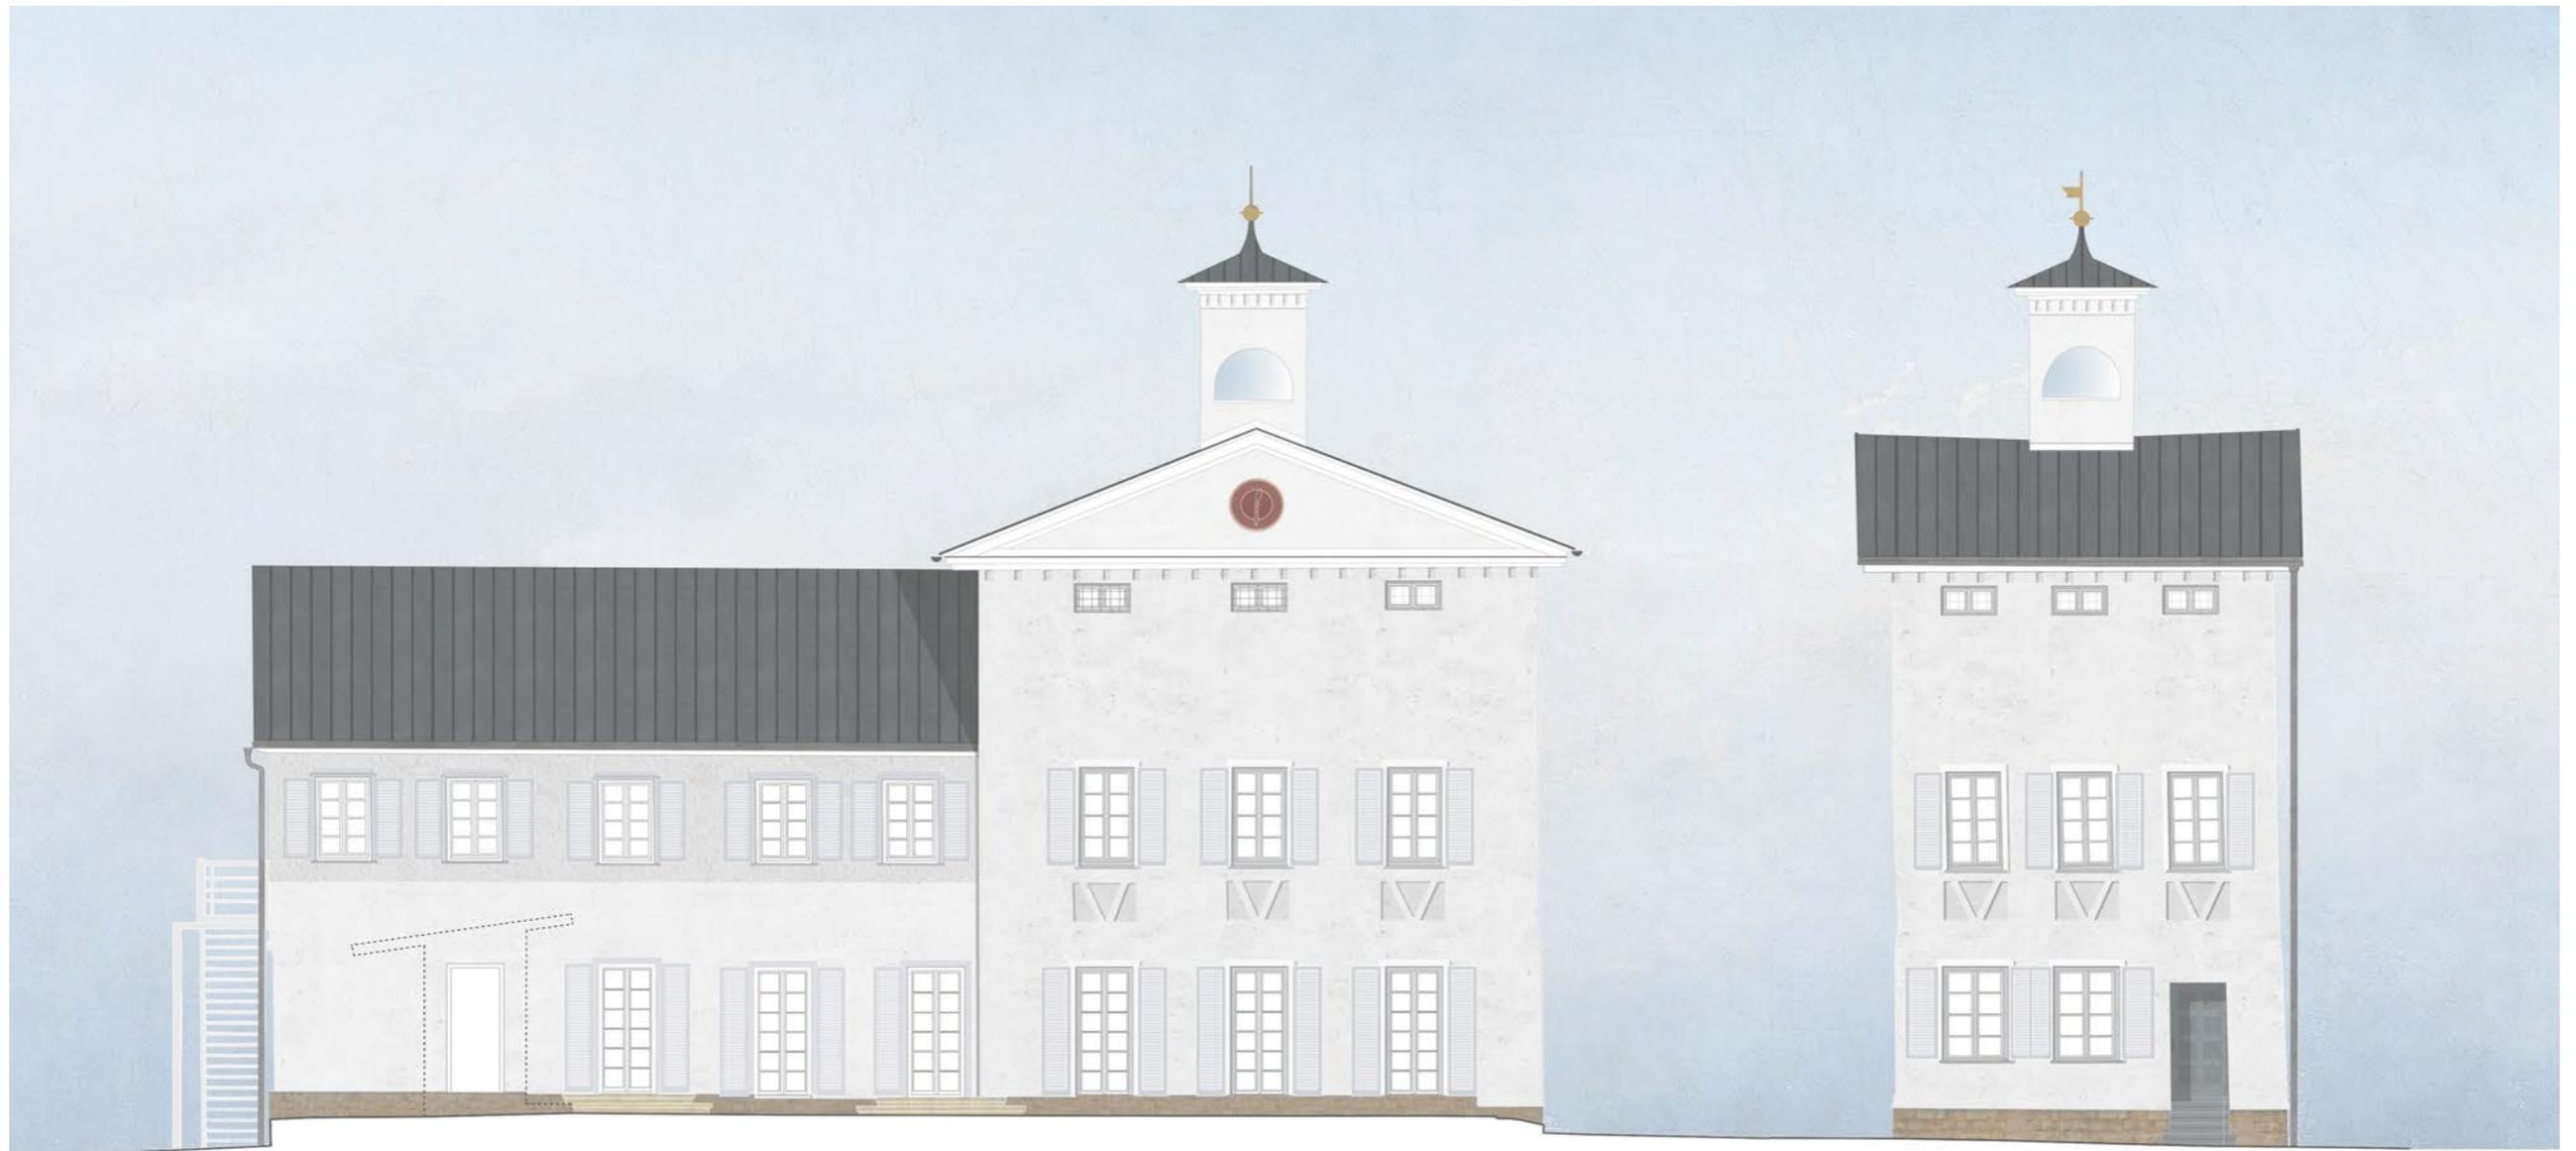
Sockel

Grundfarbe
Putz

Fensterläden

Giebelgesims

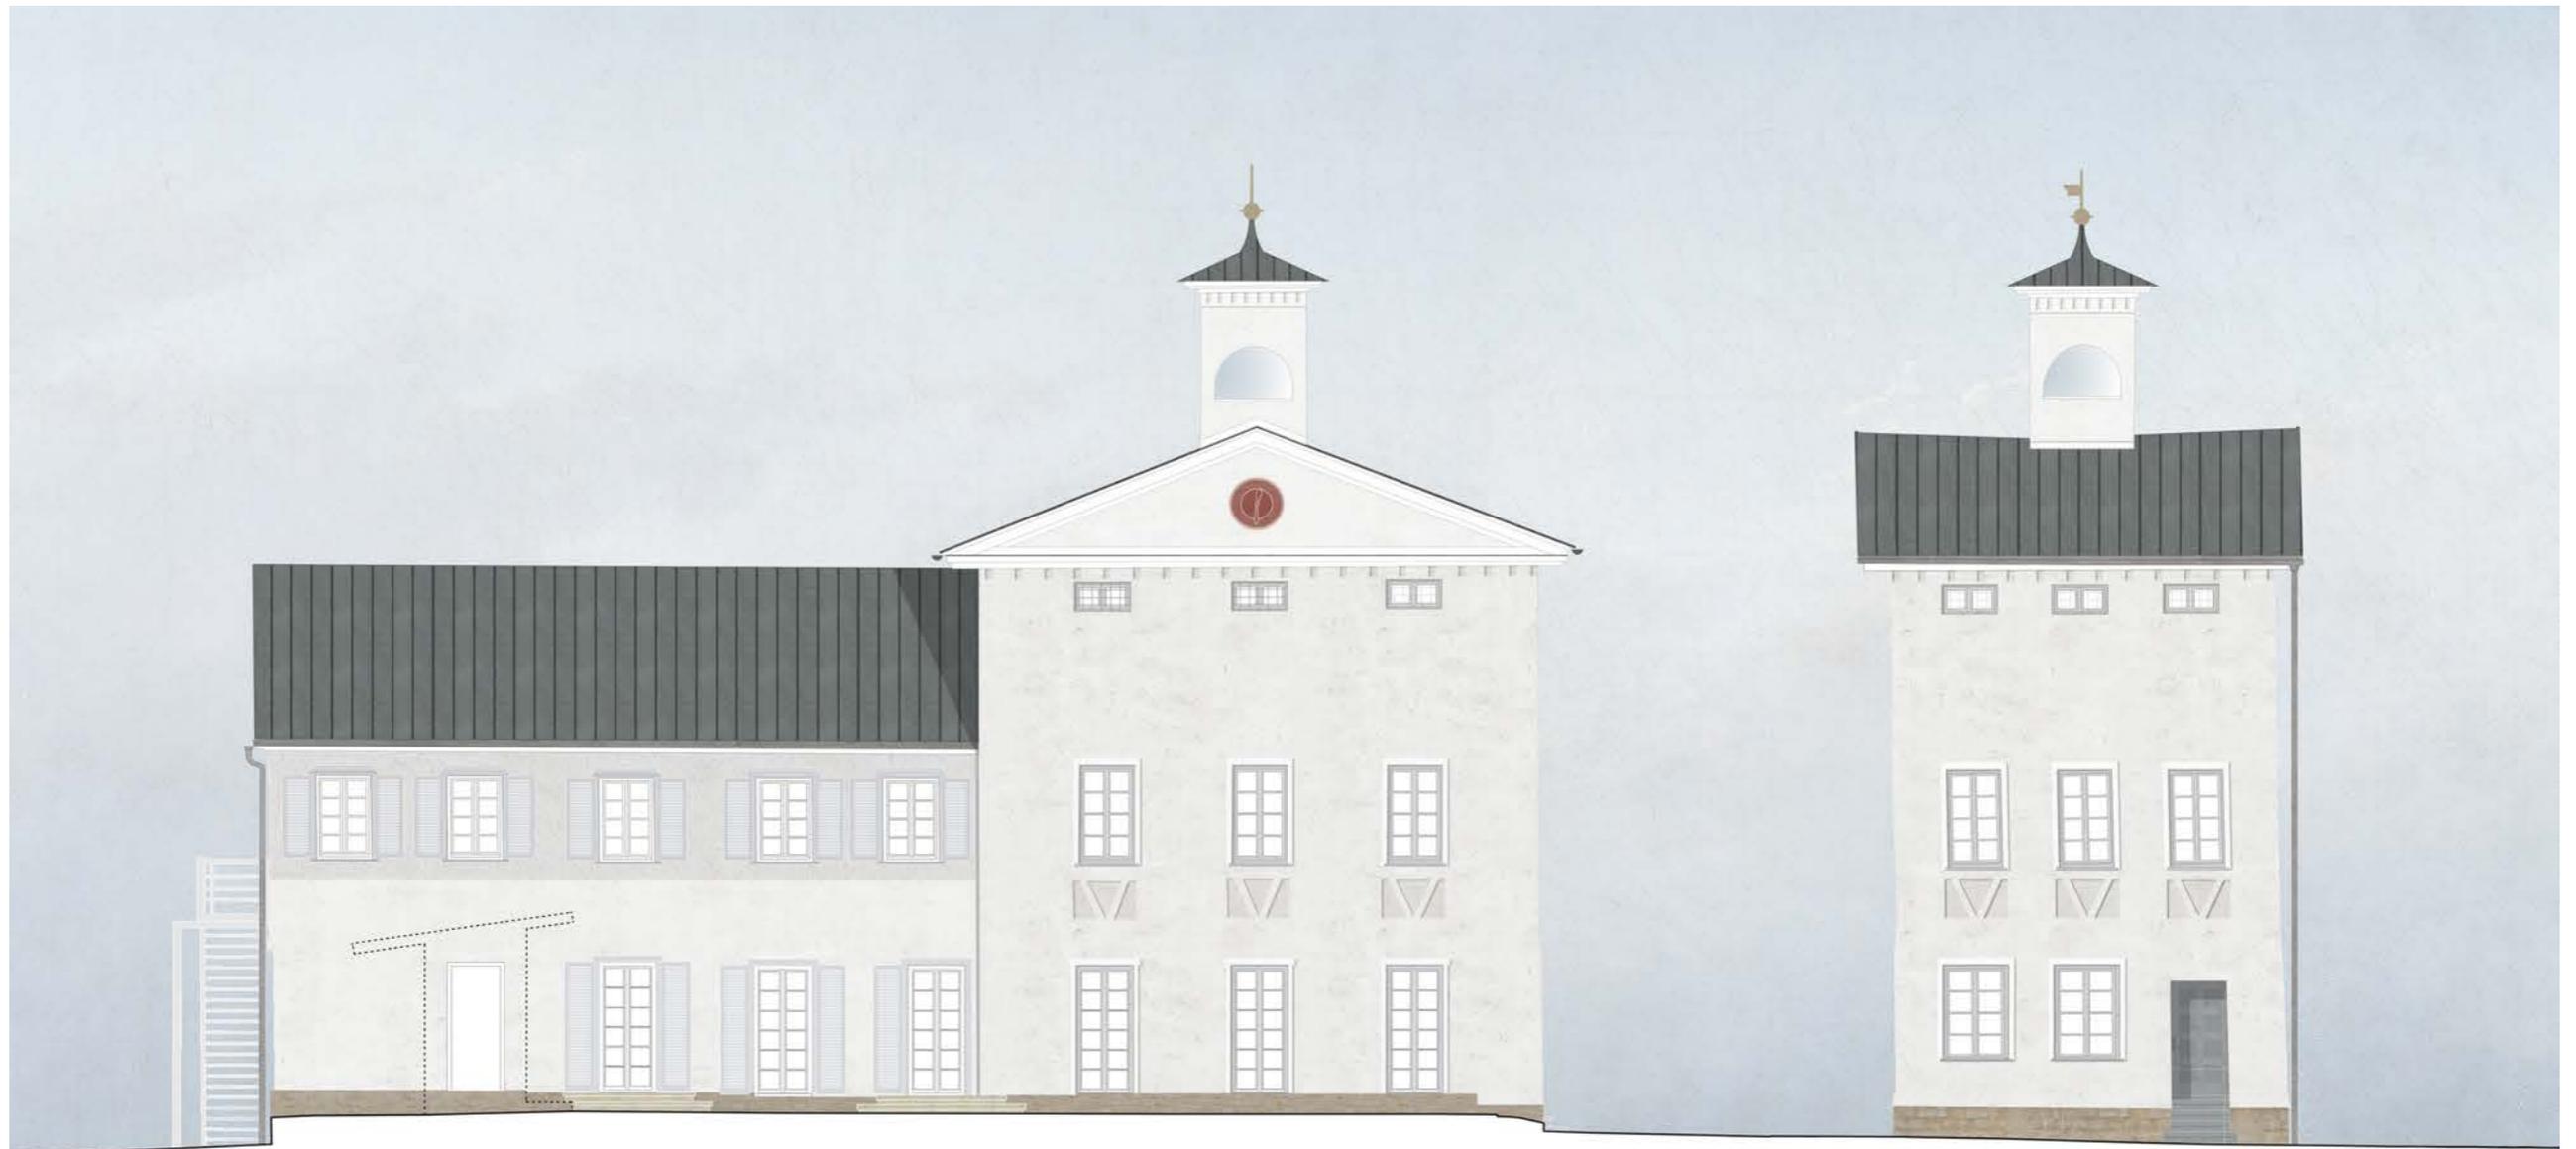
Sockel

Grundfarbe
Putz

Fensterläden

Giebelgesims

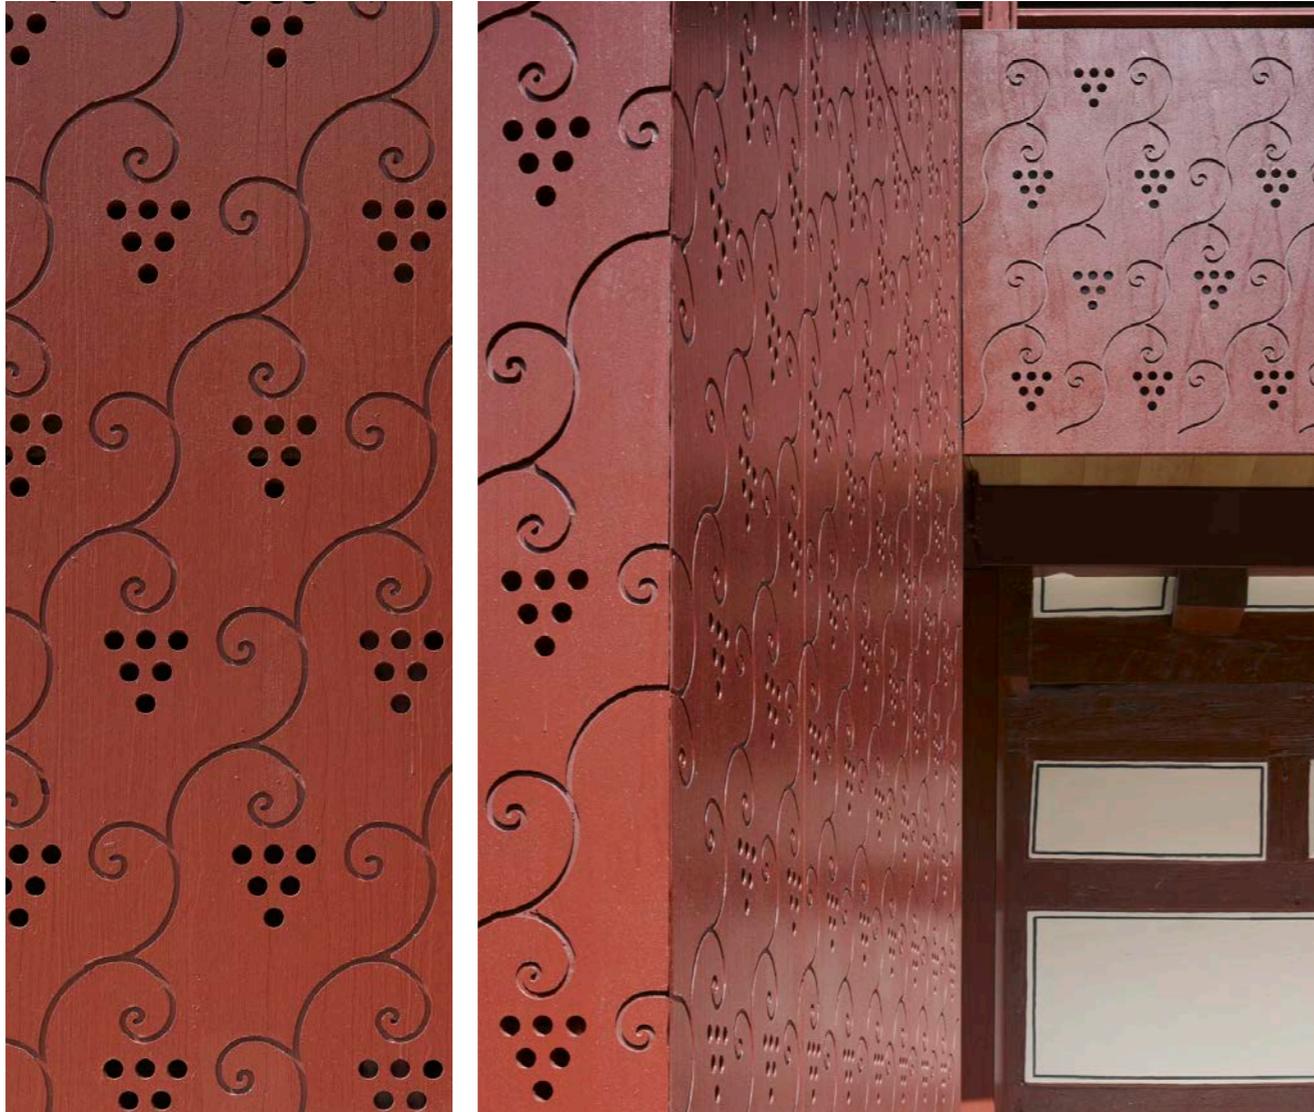
Die Fassade wird bekleidet

Schutz der Konstruktion

Abstrahierter Verweis auf die
Fachwerkkonstruktion

Bezug auf die verschiedenen Baustufen

Bekleidung: Acetylierte Dreischichtplatten

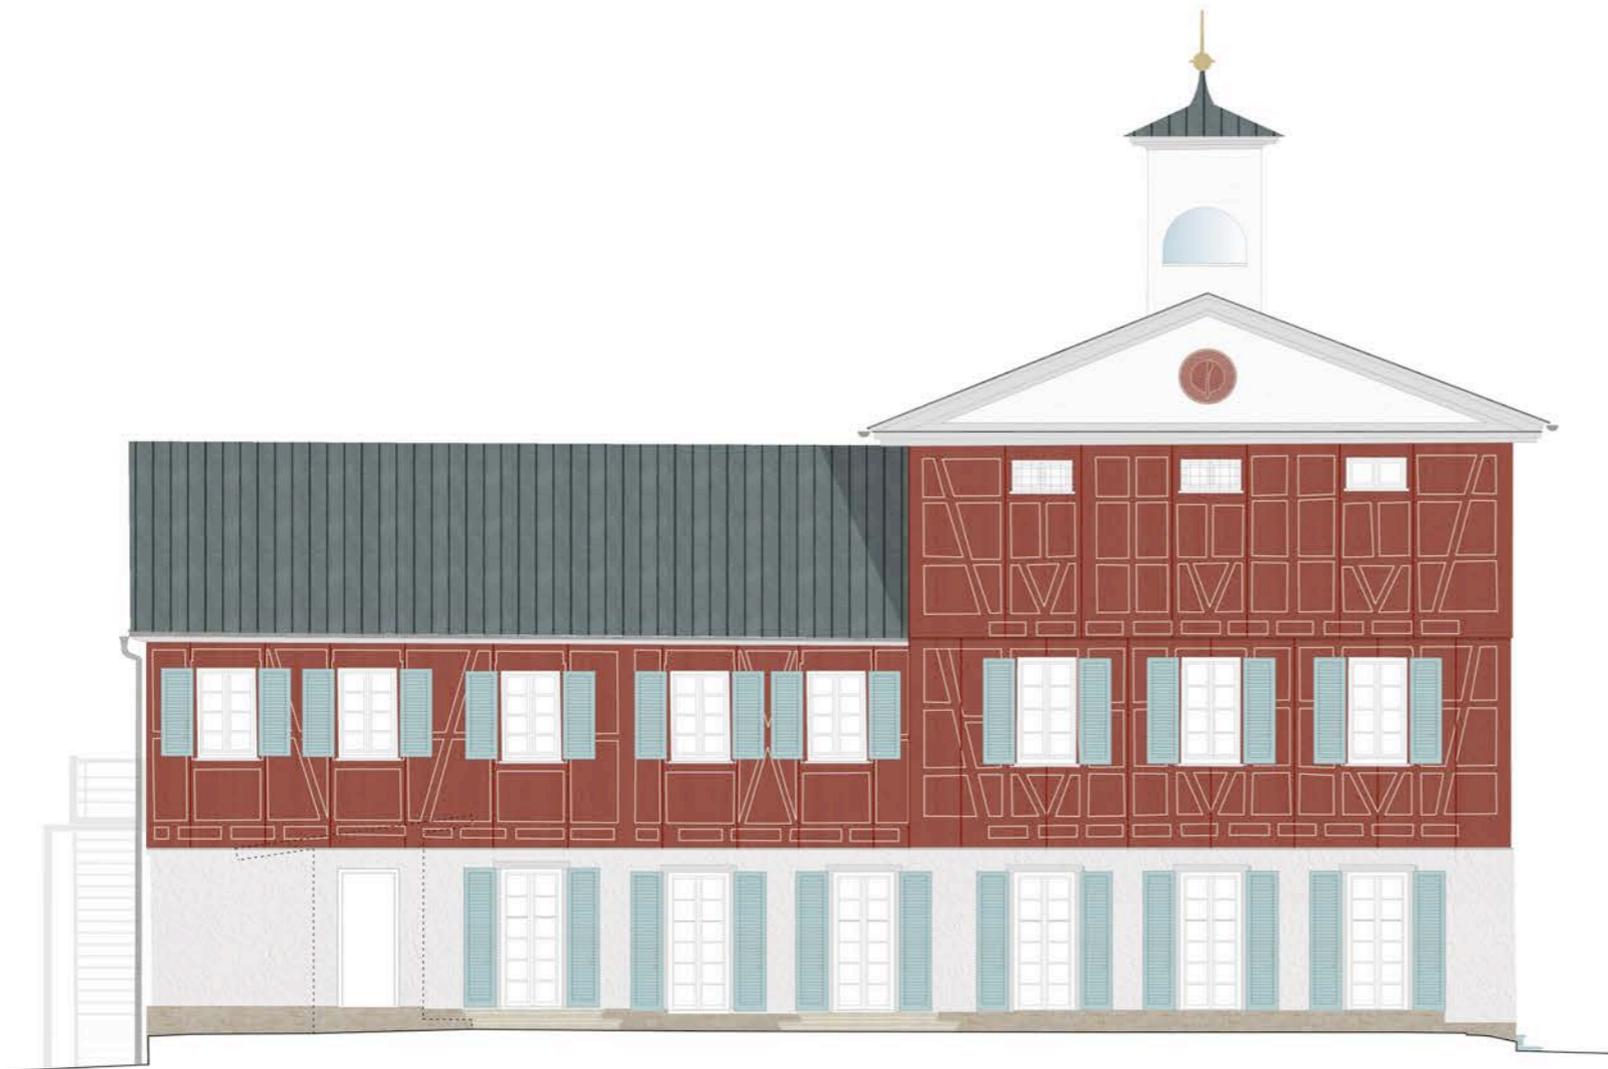
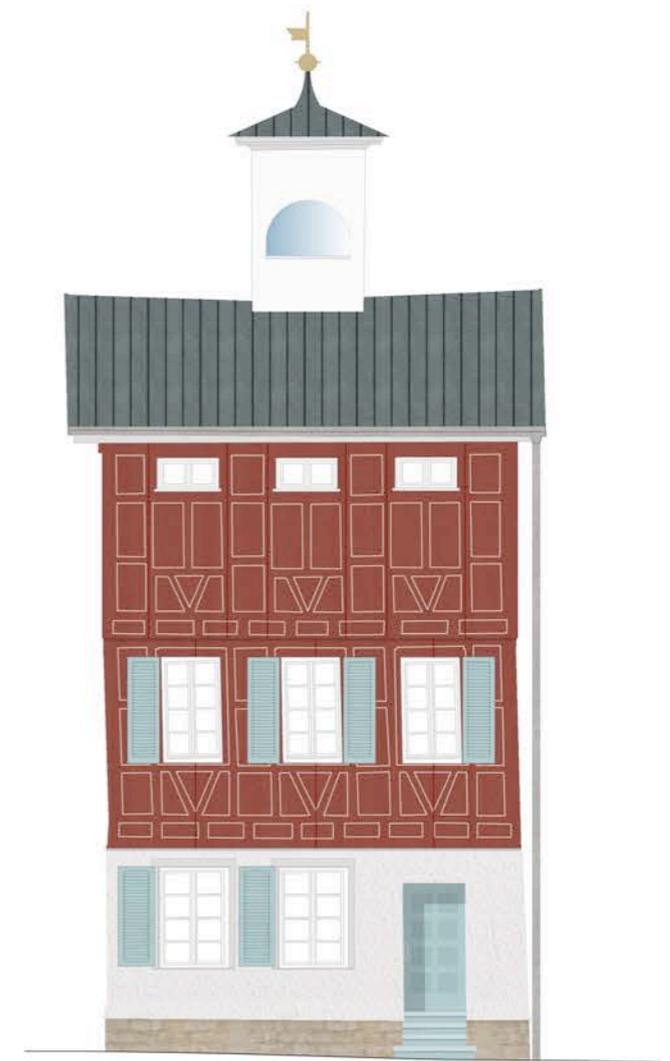
Sockel

Grundfarbe
Putz

Bekleidung

Giebelgesims

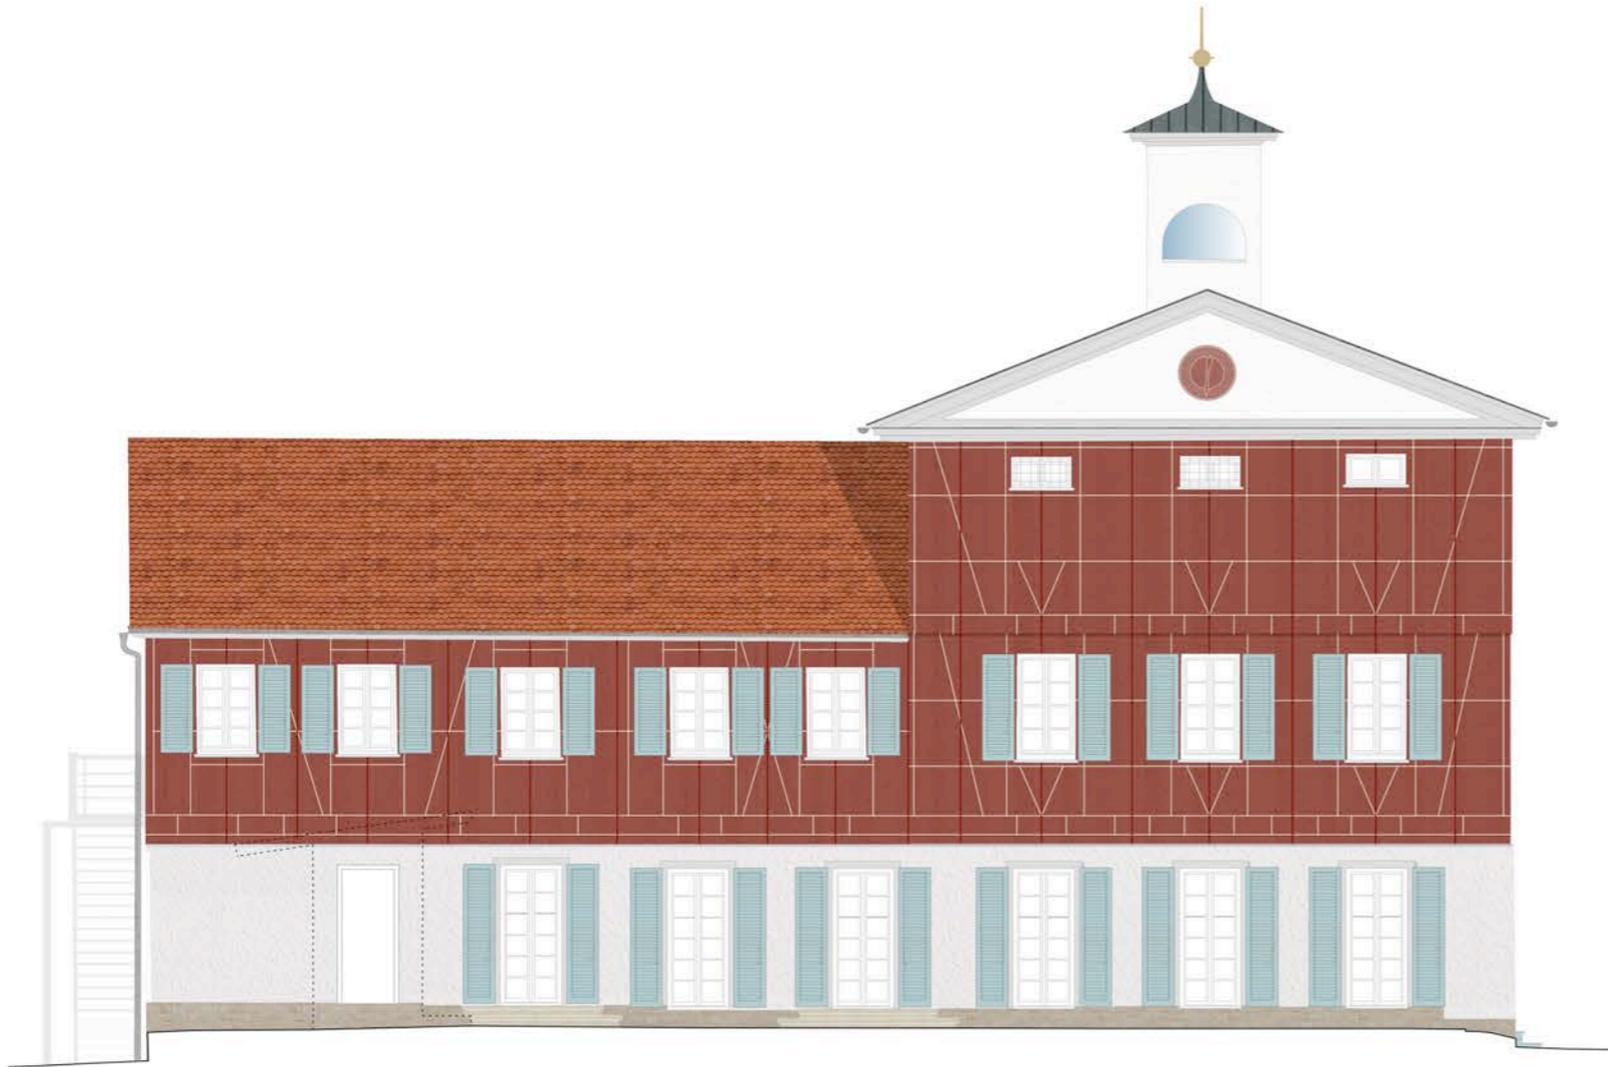
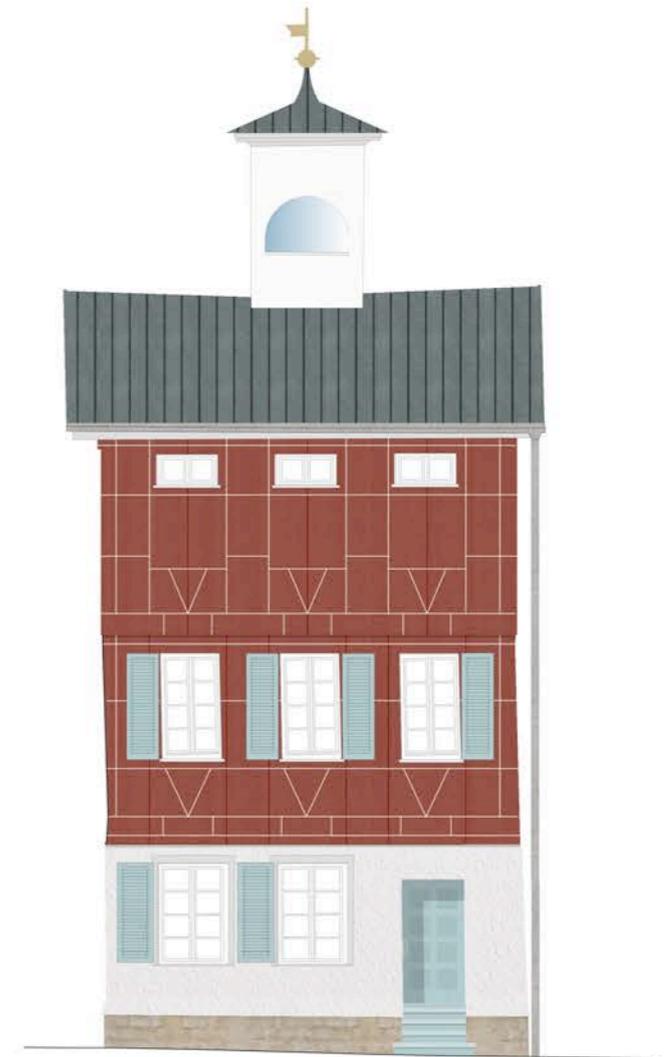
Sockel

Grundfarbe
Putz

Bekleidung

Giebelgesims

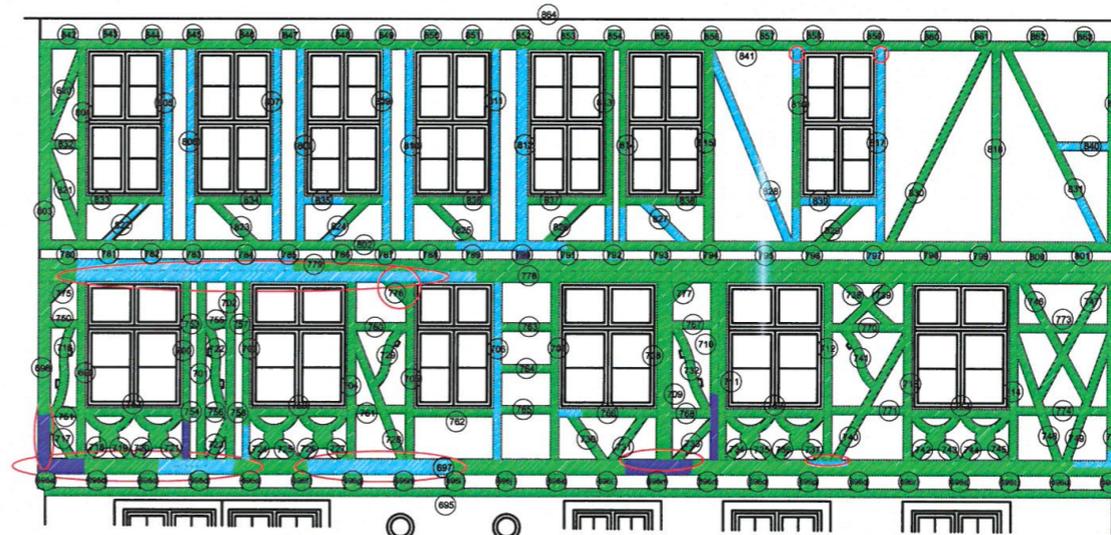
Systemskizze 04

Fassadenansicht OST

- Schädigungsgrad bis 10%
- Schädigungsgrad bis 25%
- Schädigungsgrad bis 50%
- Schädigungsgrad 100%

- ① Positionnummer
- kritischer Knotenpunkt,
statische Überprüfung notwendig!

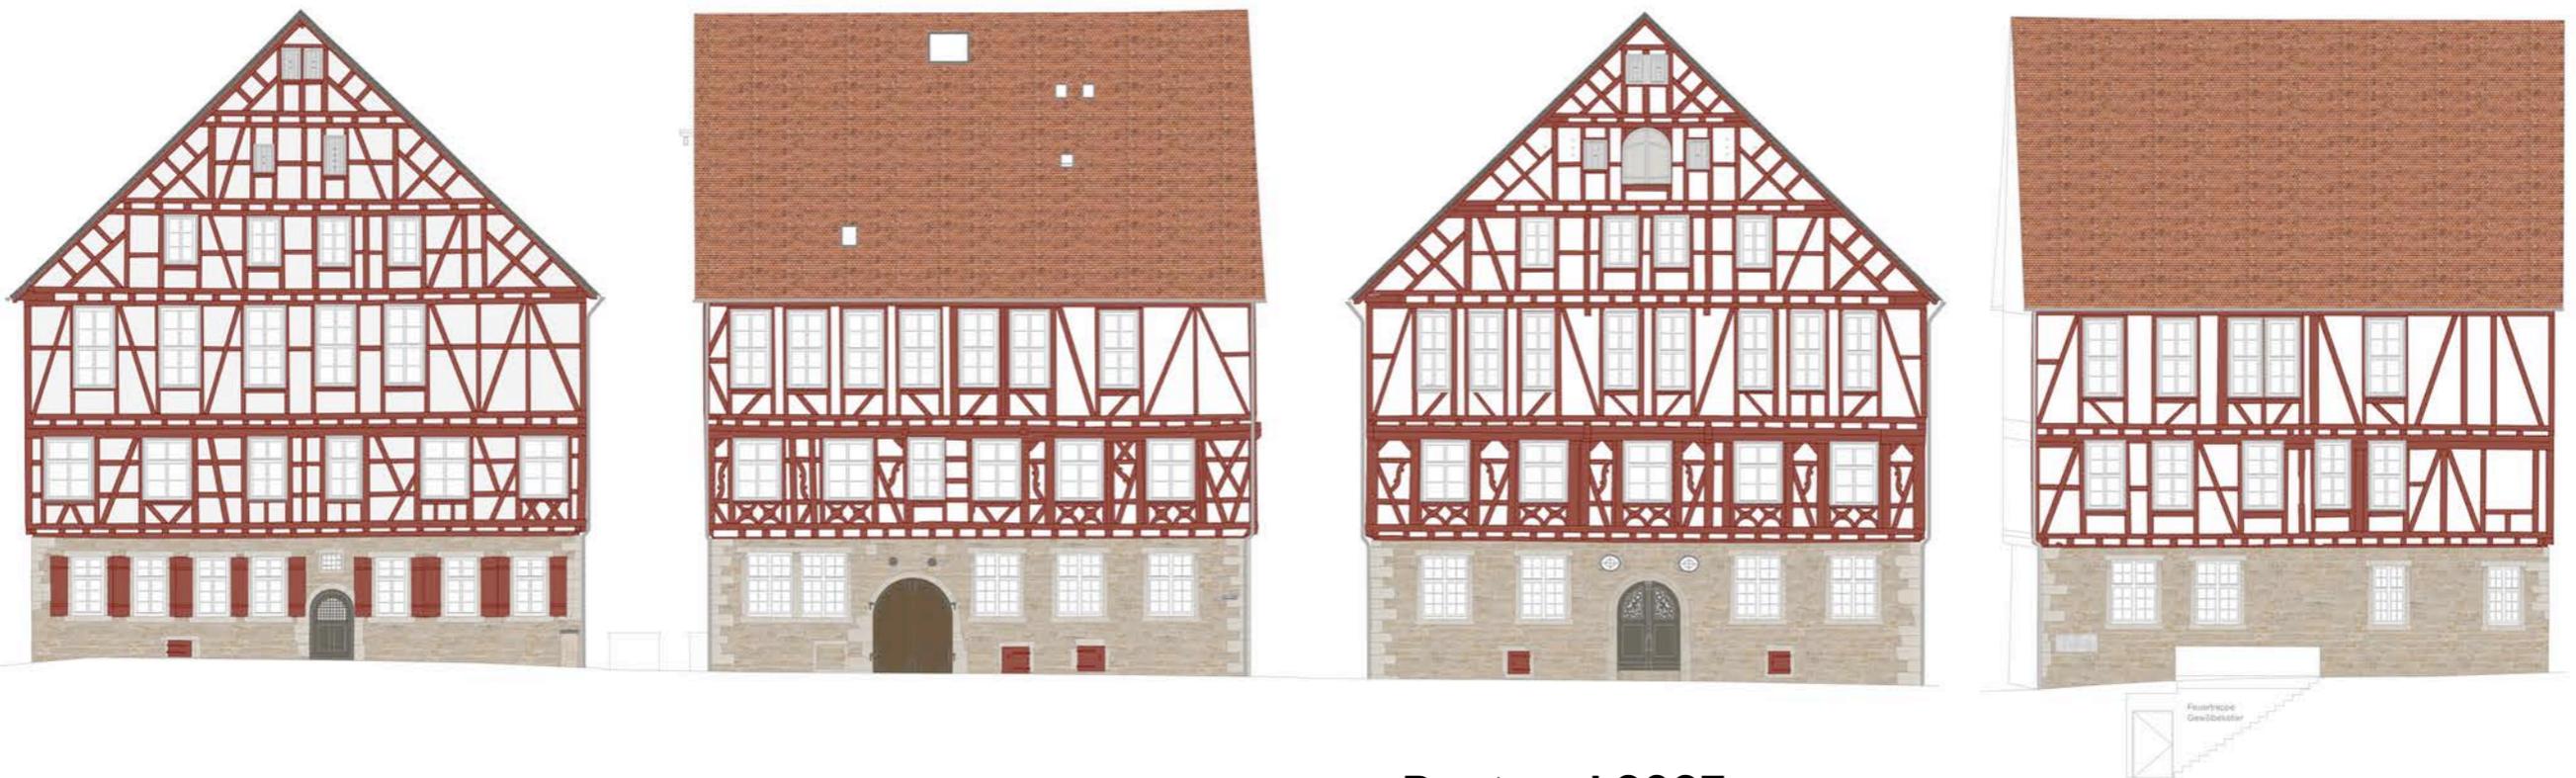
Bestand 2023

im 1. Obergeschoss bauzeitliches Sichtfachwerk
an der Max-Eyth- und Kornstraße

im 2. Obergeschoss und in den Giebeln sichtbares
Fachwerk aus dem 19. Jahrhundert

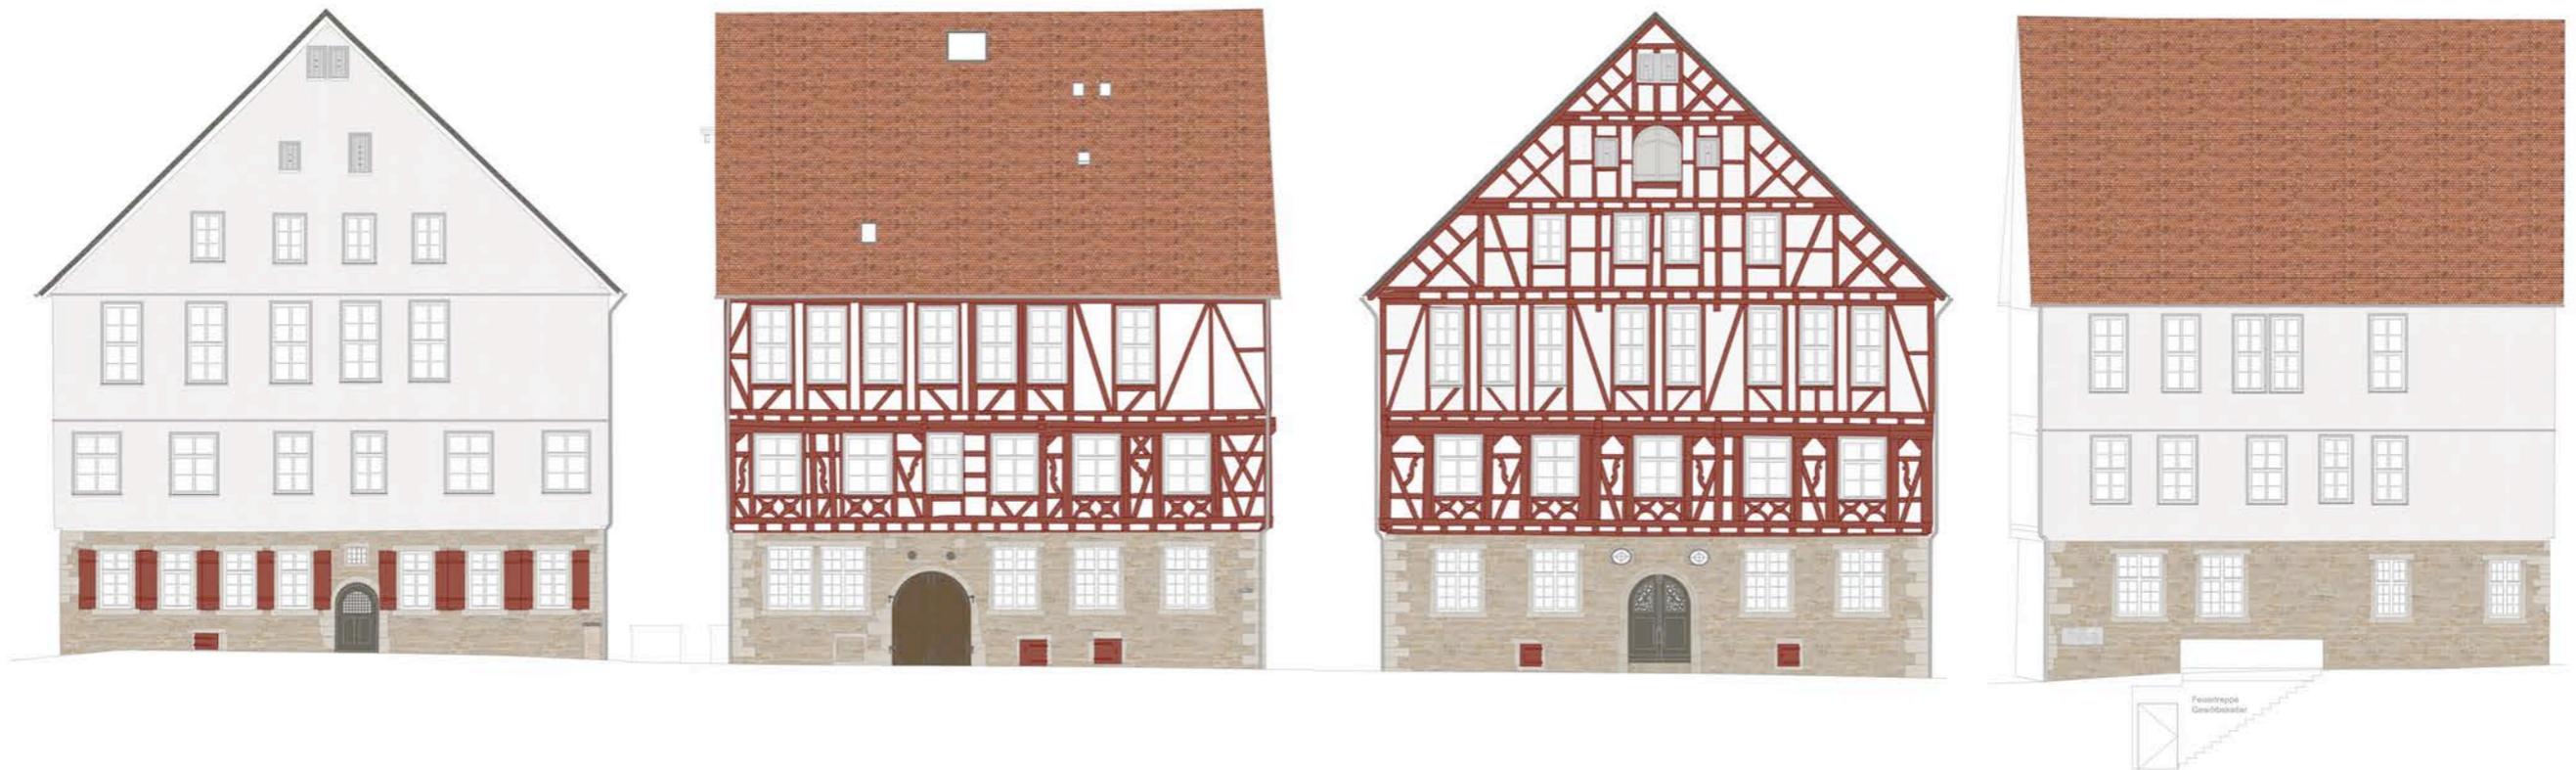
Variante 01

Fassaden Max-Eyth- und Kornstraße sichtbar belassen
Süd- und Westseite komplett verputzt
