Kirchheim unter Teck

Sichtfachwerk vs. sichtbares Fachwerk

Das Wachthaus

Das Spital

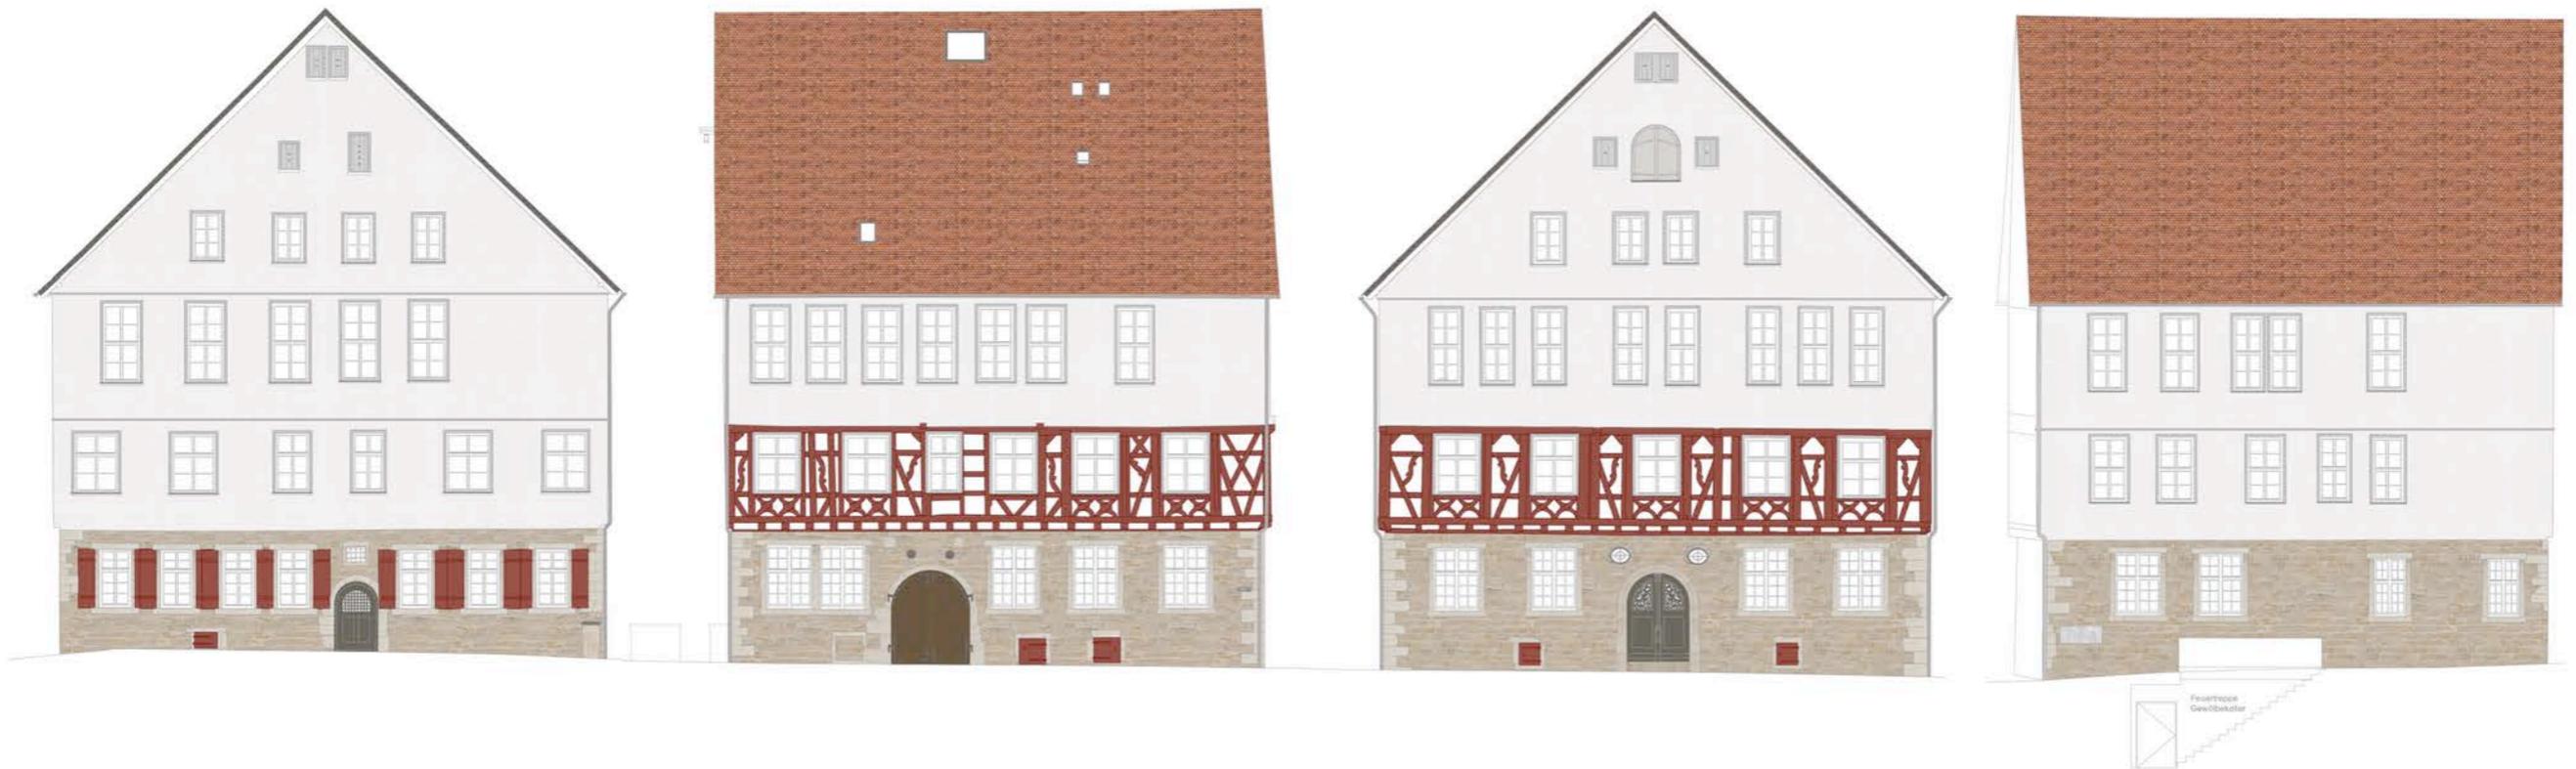
Variante 02

das bauzeitliche Sichtfachwerk belassen
sämtliche anderen Flächen geputzt

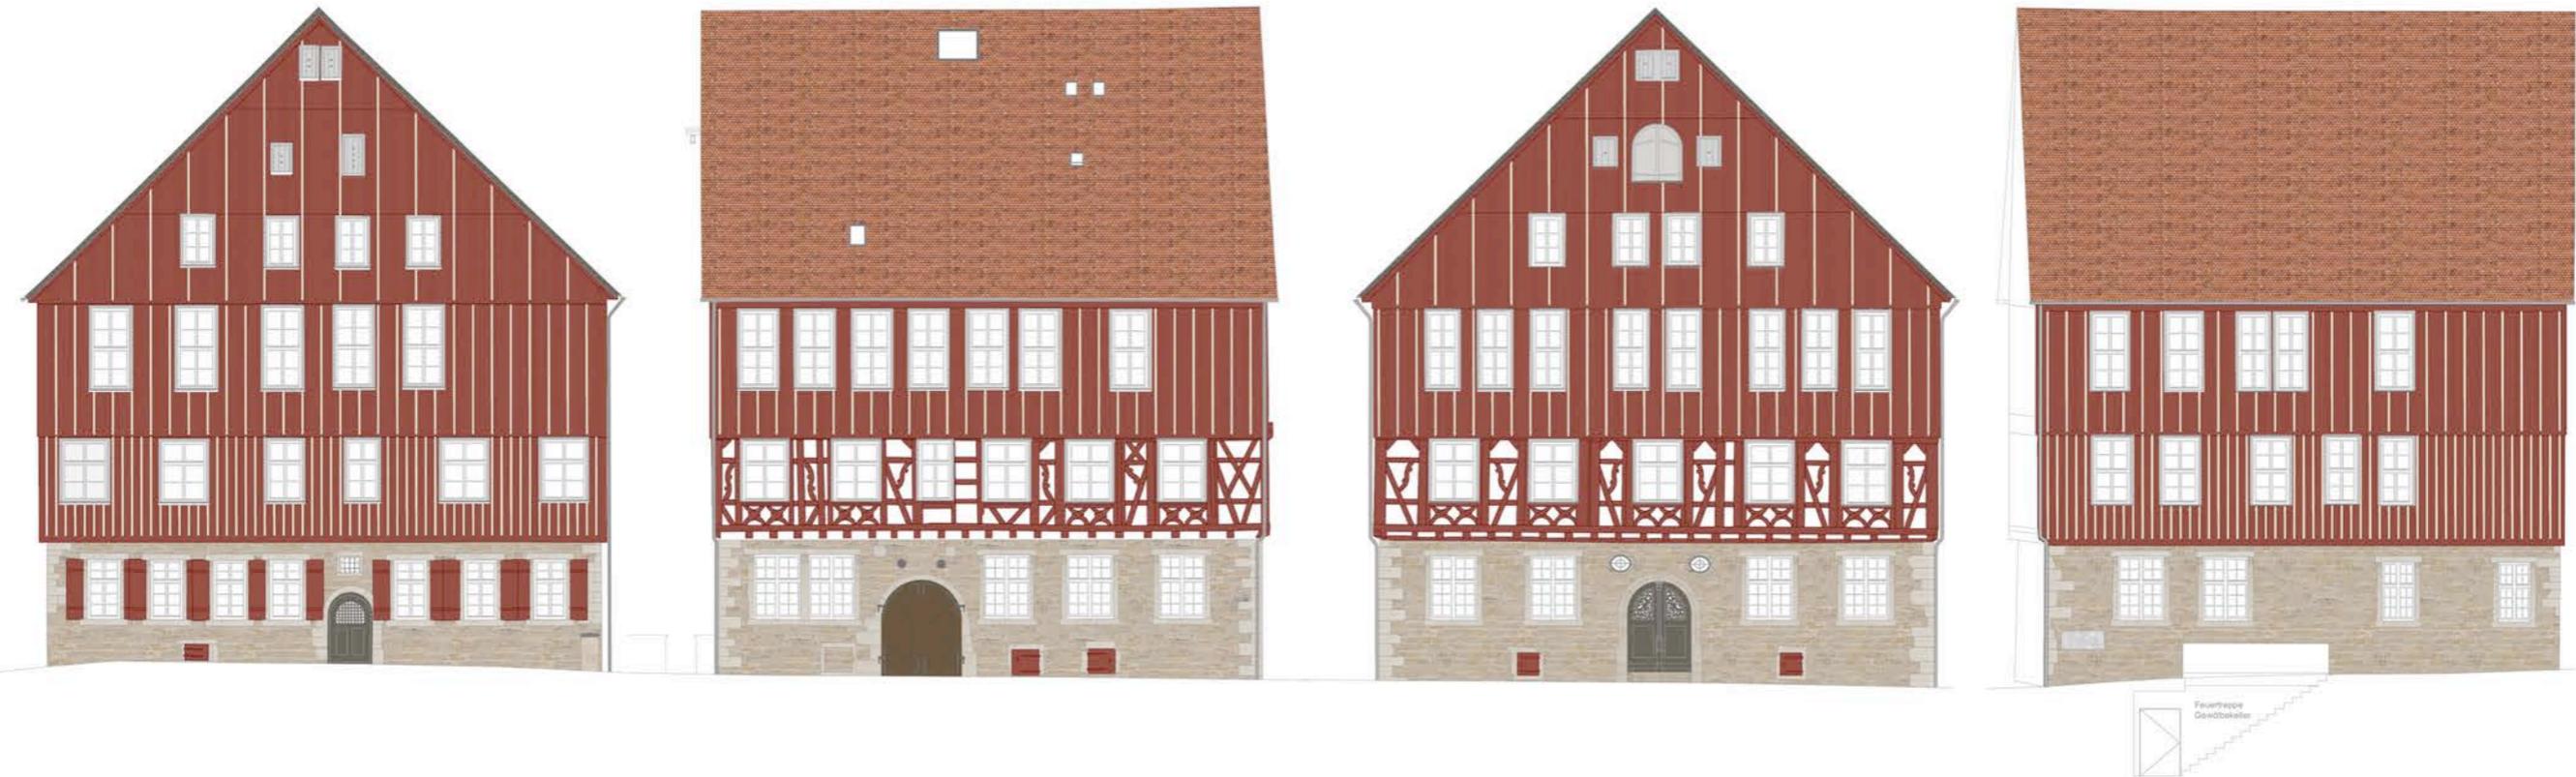
Variante 02

Sichtfachwerk belassen

die sonstigen Flächen mit Holz bekleidet,
z.B. mit deckend lasierten Dreischichtplatten
und strukturgebenden Leisten
