Zwischenbericht im Ortschaftsrat Lindorf am 12.07.2021

# UNWETTER JUNI 2021 UND IHRE FOLGEN - ZWISCHENBERICHT -

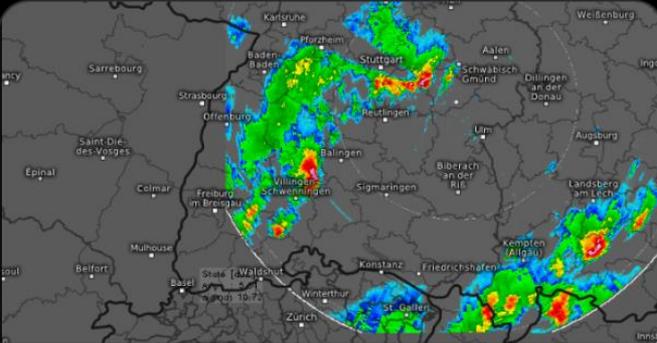
Radar HD+, Regenradar vom 23.06.2021, 19:05 Uhr - Baden-Württemberg

Die Superzelle bei Kirchheim/Teck ist so hochreichend und außerdem nah am Radarstandort Türkheim, dass sie die Radarstrahlen abschattet. Man sieht an das an den zeitweise fehlenden Echos z.B. über Stuttgart. /LD

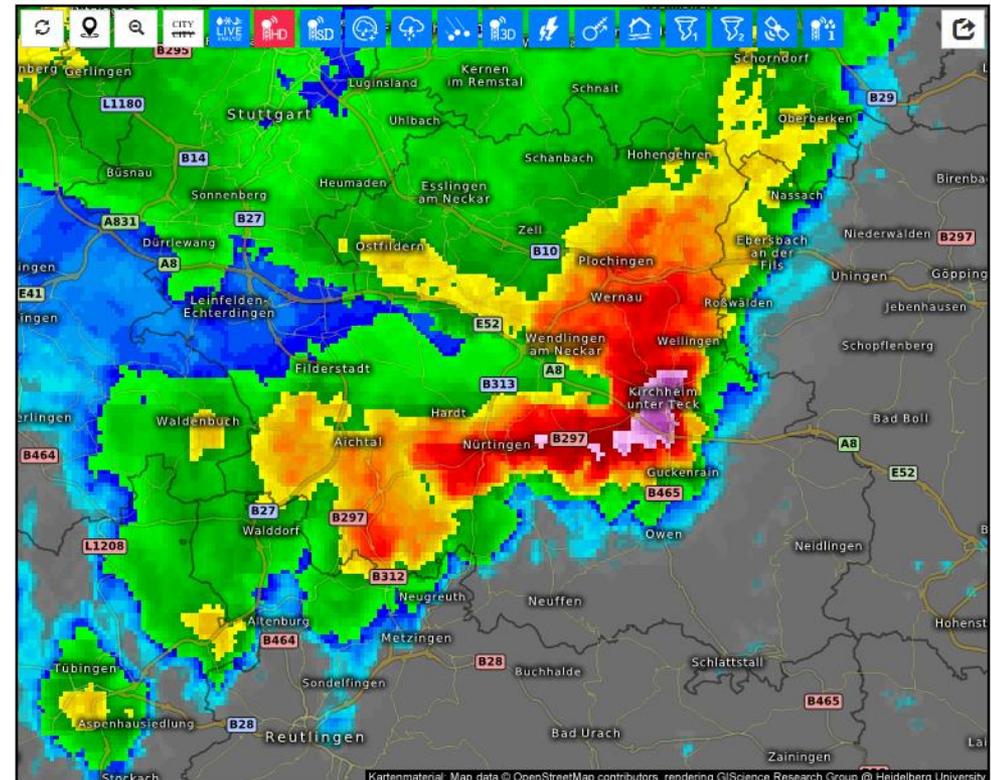
### KOSTRA-DWD 2010R

### Niederschlagshöhen nach KOSTRA-DWD 2010R

Rasterfeld : Spalte 30, Zeile 86  
 Ortsname : Kirchheim unter Teck (BW)  
 Bemerkung :  
 Zeitspanne : Januar - Dezember  
 Berechnungsmethode : DWD-Klassenwerte

>> 100a
