SANIERUNGSFAHRPLAN

Objekt: Schlossgymnasium
Jesinger Halde 5
73230 Kirchheim unter Teck

Auftraggeber: Stadt Kirchheim unter Teck
Marktstraße 14
73230 Kirchheim unter Teck

Stand: 02.03.2023, ergänzt am 13.03.2023

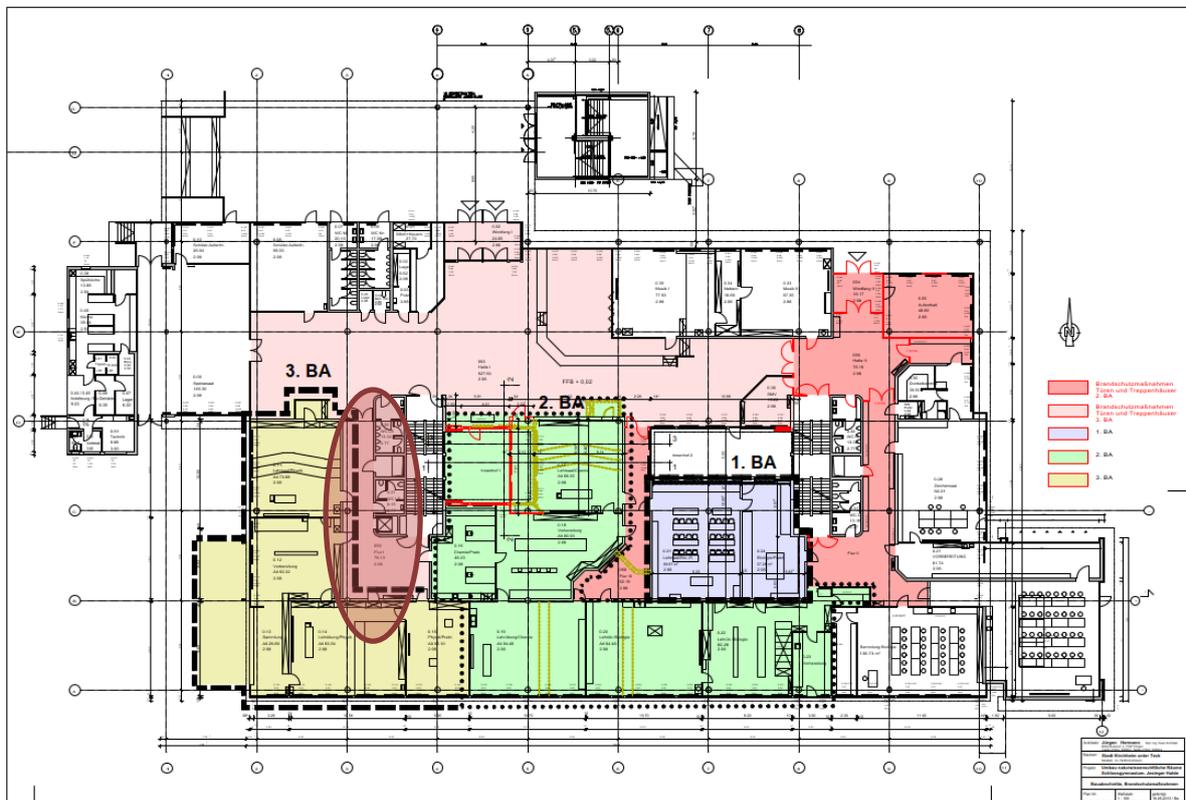
Im Erdgeschoss wurden die Fachbereiche Biologie und Chemie bereits modernisiert und sind in einem sehr guten Zustand. Auch die notwendigen Flure im östlichen Gebäudeteil und beide innenliegenden Treppenhäuser wurden entsprechend den Angaben des Brandschutzkonzeptes modernisiert und mit einer flächendeckenden Brandmeldeanlage ausgestattet.

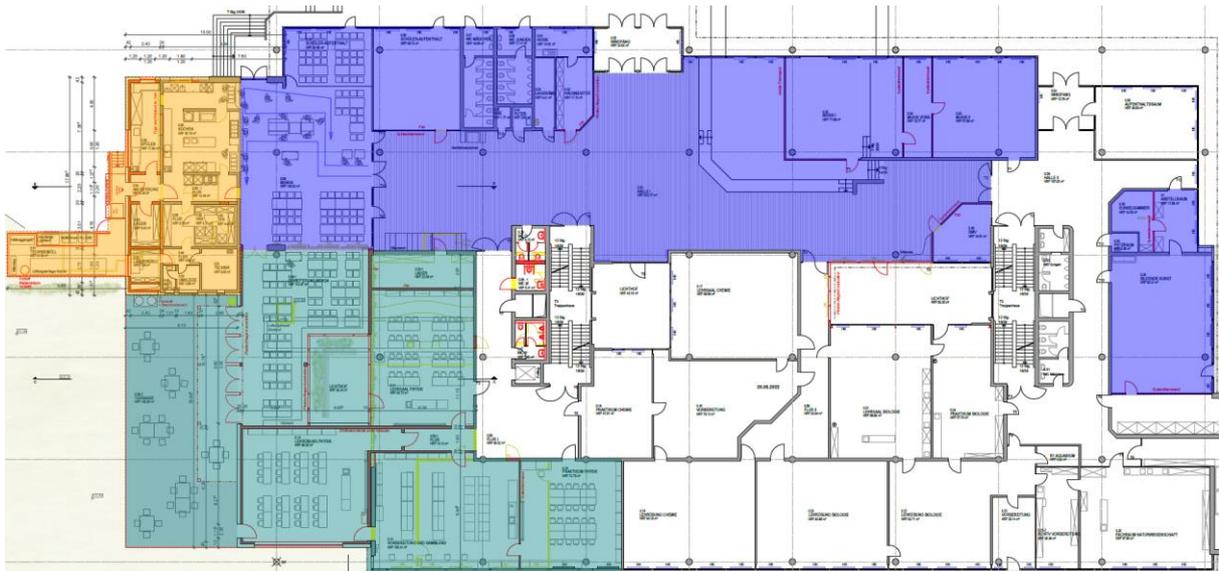
Markierungen: weiß = bereits modernisiert, grün = 1. BA, blau = 2. BA Brandschutzsanierung, gelb = 2. BA Erweiterung Küche

In einem 2. Bauabschnitt sind weitere Maßnahmen im Erdgeschoss geplant. So soll die Küche an den gestiegenen Bedarf an Mahlzeiten angepasst und ebenfalls erweitert werden. Die Küchenausstattung wird dabei teilweise umgebaut und teilweise erneuert.

Weiterhin werden in diesem Bauabschnitt Brandschutzmaßnahmen im Erdgeschoss durchgeführt. Viele der an das Foyer angrenzenden Wände entsprechen nicht der geforderten Brandschutzqualität als feuerhemmende Wand und müssen ausgetauscht werden. In den abgehängten Decken sowie in Zwischenwänden ist KMF-haltige Mineralwolle verbaut, die fachgerecht entsorgt werden muss. Die abgehängten Decken sind zudem beschädigt und werden sowohl im Foyer als auch in den Fachklassenräumen Musik und BK erneuert. Rauchmelder werden in allen Bereichen ergänzt. Die Nebenräume werden ebenfalls saniert. Im ehem. Putzraum/barrierefreiem WC ist asbesthaltiger Fliesenkleber verbaut, der fachgerecht ausgebaut und entsorgt werden muss. Da das bestehende barrierefreie WC nicht den geforderten Abmessungen entspricht, werden die vorhandenen WCs umgeplant und ein barrierefreies WC wird eingerichtet. Der gesamte WC-Strang im Westen wird über alle Geschosse in diesem Bauabschnitt modernisiert.

Im Foyer wird das bestehende Hirnholzparkett abgeschliffen und neu versiegelt, die HLSE-Installationen werden erneuert. Eine neue zentrale Lüftungsanlage mit Wärmerückgewinnung wird eingebaut.

Nach Abschluss des 2. Bauabschnitts der Umbauten sind im Erdgeschoss alle Räume modernisiert, bis auf den WC-Strang im Osten und die von außen zugänglichen Pausen-WCs. Alle Brandschutzmängel werden behoben und die Brandmeldeanlage im Erdgeschoss flächendeckend ausgebaut sein.

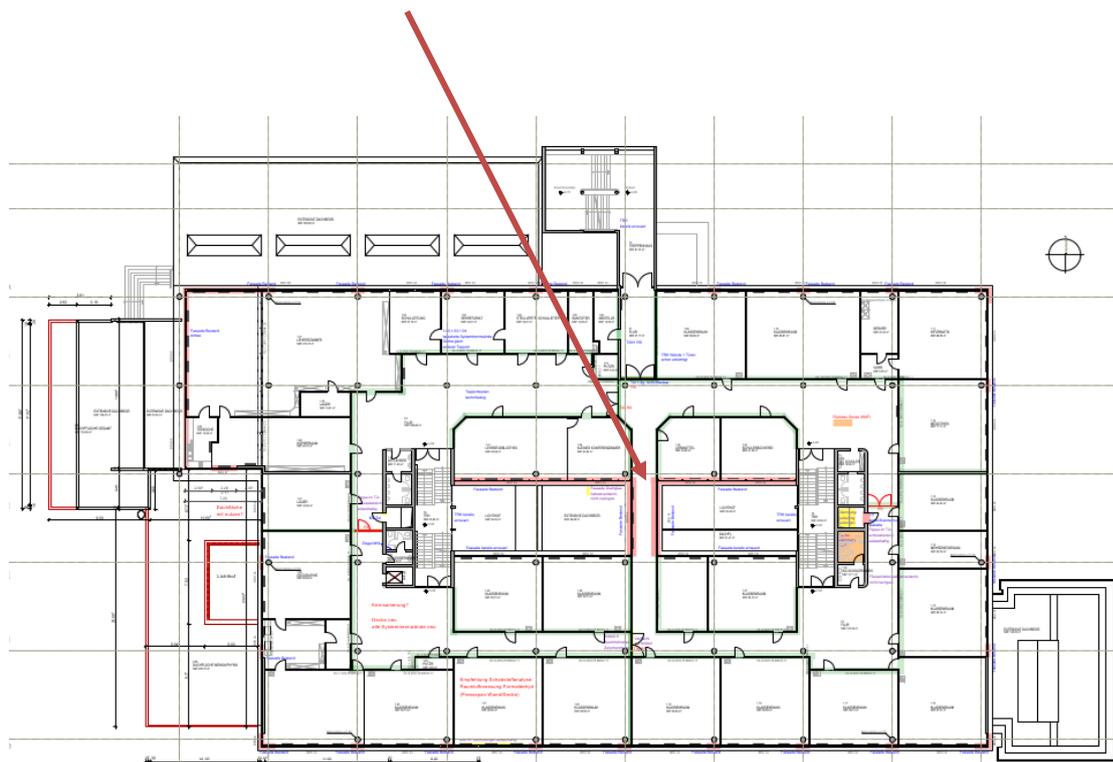
Grundriss 1.Obergeschoss

Die beiden Obergeschosse sind gleich aufgebaut. Die Flurwände bestehen aus Systemtrennwänden aus dem Baujahr 1978, die zum Großteil mit Oberlichtern aus Drahtglas versehen sind. Die Räume 131 bis 134 im 1. Obergeschoss sind komplett mit Drahtglas verglast. Diese Wände notwendiger Flure entsprechen nicht den heutigen Anforderungen F30 nach DIN 4102. Eine Kompensation wäre nur durch eine flächendeckende Brandmeldeanlage möglich, die jedoch nicht vorhanden ist. Zudem wurden die Wände teilweise nicht bis zur Rohdecke hochgeführt. Folglich weisen **die notwendigen Flure als Flucht- und Rettungsweg gravierende Brandschutzmängel** auf.

Für das 1. Obergeschoss schlagen wir vor, das gesamte Geschoss komplett zu entkernen. Tragende Bauteile sowie die Fassaden und der Estrich (Verbundestrich) bleiben erhalten. Zum einen sind die abzubrechenden Bauteile stark abgenutzt und teilweise beschädigt, zum anderen entsprechen entscheidende Bauteile, wie z.B. die Flurtrennwände nicht den Anforderungen F30 nach DIN 4102. Die Räume werden neu aufgebaut und es kann untersucht werden, ob ein alternatives Raumkonzept umgesetzt werden kann, z.B. ein offenes Raumkonzept, mit Überarbeitung des Brandschutzkonzeptes. Das Lehrerzimmer und der daran angrenzende Lehrmittelraum und die Teeküche können in diesem Zuge neu strukturiert werden.

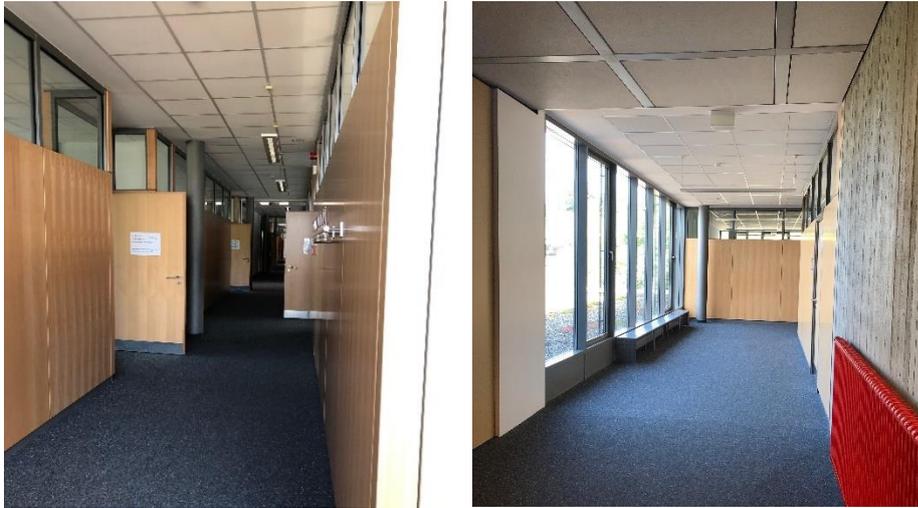
Nördl. Teil des 2. OGs

Der nördliche Teil des 2. Obergeschosses wurde zwischen 2008 und 2010 angebaut, daher unterscheiden sich die Klassenräume in diesem Bereich. Hier sind Bodenbeläge aus Kugelgarn eingebaut sowie abgehängte OWA-Decken. Wände und Fassaden sind neu, ebenso das Dach.
