**Objektsteckbrief**

G102

Gebäudebezeichnung	Eichwiesen
Aktuelle Nutzung	Kindergarten
Gebäudetyp-LCC	Kindergärten
Strasse	Eichwiesen 18
PLZ	73230
Ort	Kirchheim Teck

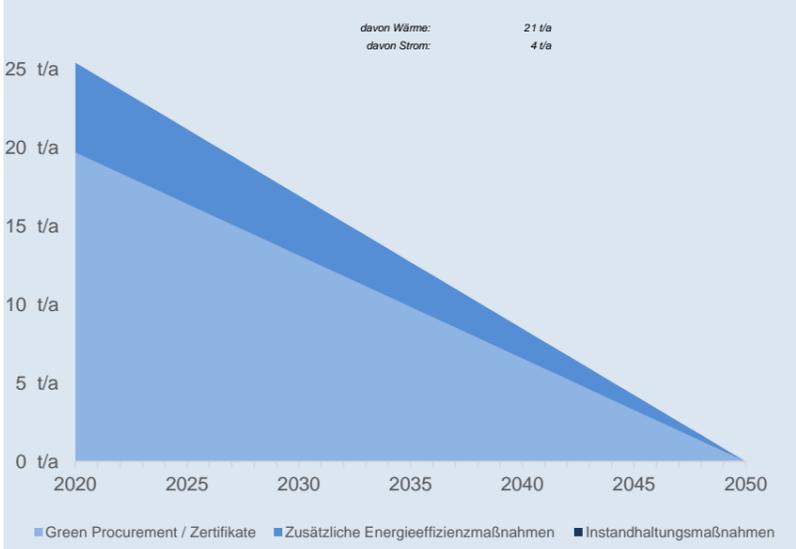
<u>Energetische Optimierungspotenziale</u>	
CO <sub>2</sub> -Emission des Gebäudes	25 t/a nur Benchmark
	davon Wärme: 21 t/a davon Strom: 4 t/a

<u>Einsparungen durch notwendige Instandhaltungsmaßnahmen</u>		
0%	△ ca. 0 t/a	
<u>Einsparungen durch zusätzliche Energieeffizienz-Maßnahmen</u>		
24%	△ ca. 6 t/a	
Fassadendämmung	▼	Nachrüstung Sonnenschutz
Fenstererneuerung	▼	Dachdämmung
Umbau Trinkwasser zentral auf dezentral	trifft nicht zu	Neue Thermostatventile
Dämmung Trinkwasserzirkulation	trifft nicht zu	Optimierung Regelung (Nachtabenkung)
Erneuerung Heizwärmeerzeugung	▼	Erneuerung Lüftungsanlagen
Dämmung Heizungsverteilung	▼	Erneuerung Kälteanlage
Erneuerung Umwälzpumpen und hydraulischer Abgleich	■	Umrüstung auf LED-Beleuchtung
		Nachrüstung Gebäudeleittechnik
<u>Notwendige Kompensation über Green Procurement / Zertifikate / PV / Solarthermie</u>		
76%	△ ca. 19 t/a

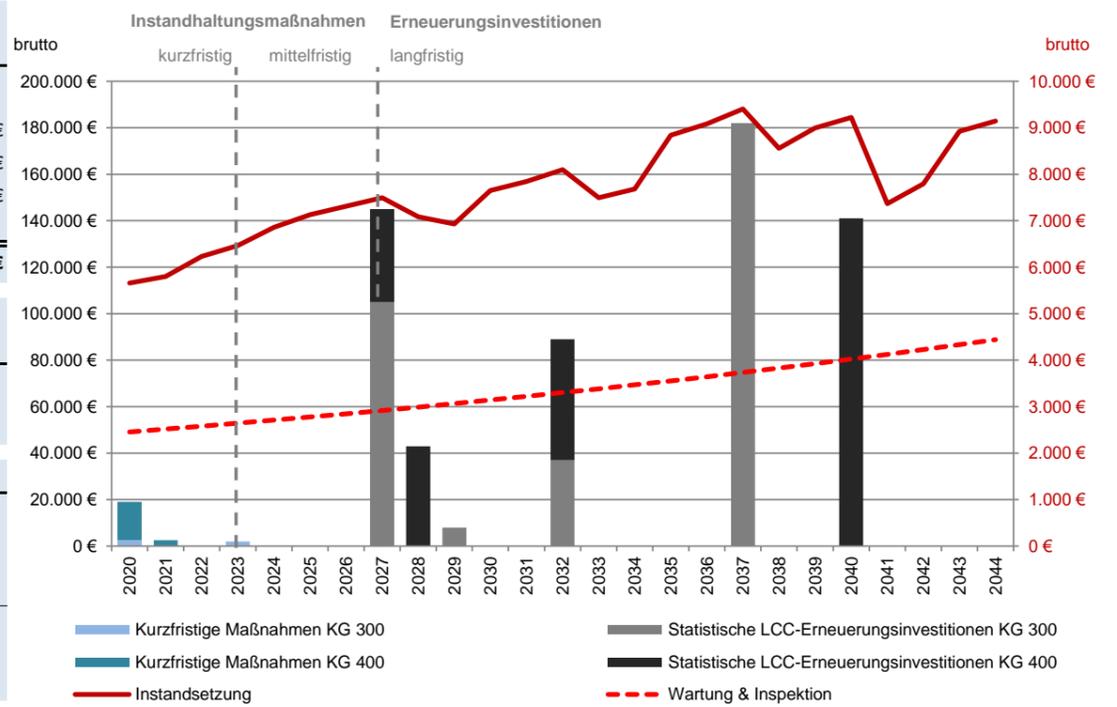
Gebäudezustand Überblick

KG 300: Anzahl erfasster Anlagen / Komponenten:	20
KG 300: Anzahl erfasster Maßnahmen:	3
KG 300: Anzahl erfasster Untersuchungen:	0
KG 400: Anzahl erfasster Anlagen / Komponenten:	38
KG 400: Anzahl erfasster Maßnahmen:	7
KG 400: Anzahl erfasster Untersuchungen:	2
