Informationsblatt Standsicherheitsprüfung

Standsicherheitsprüfung allgemein

Standsicherheitsprüfung von Lichtmasten mit zerstörungsfreien Spezialverfahren

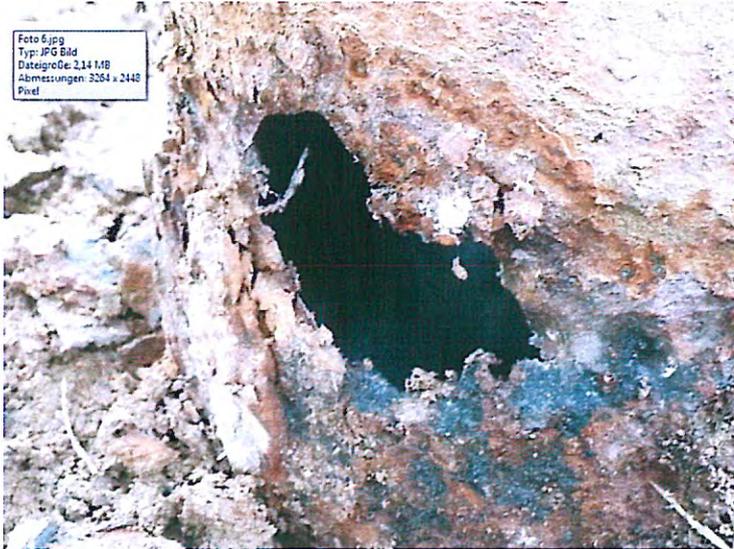
Abbildung 2: Ausschnitt aus (älterem) Prüfnachweis eines schadhaften Mastes mit zugehörigem Foto

Mängel werden ggf. mit Fotos belegt, siehe Abbildung 2.

Wartung / Tragsystem					Notiz	Standort	Foto
je	Manschette	Wartungsvorschrift	Befund	zuletzt			
1	ohne Manschette	Mastkontrolle	6 Monate standsicher	20.08.2013	großes Rostloch EOK	vor Hs 4	Foto 6

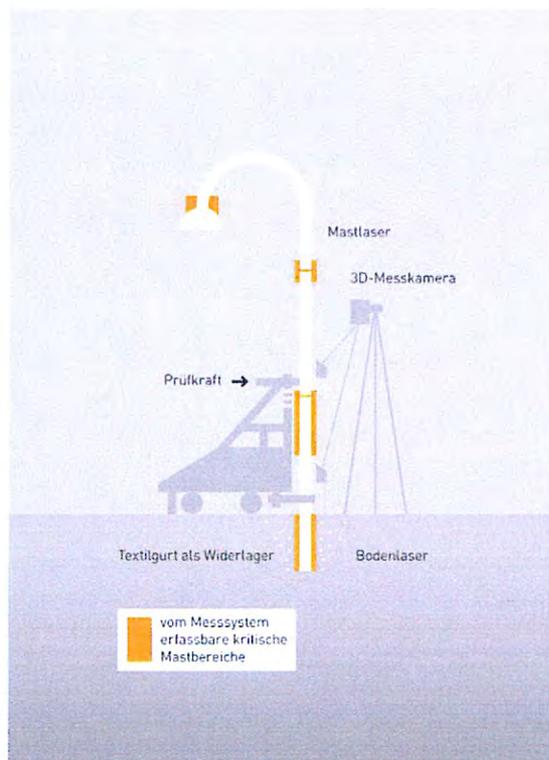
Abbildung 3: Darstellung eines eingesetzten Messverfahrens (schematische Darstellung)

Die Standsicherheitsprüfung wird durch speziell dafür qualifizierte Partnerfirmen erbracht. Die Standsicherheit wird mit anerkannten Mess- und Prüfverfahren in zerstörungsfreier Art und Weise nachgewiesen (siehe Abbildung 3) und in den Bestandsdaten dokumentiert. Zusätzlich erhält der Auftraggeber für die eigenen Unterlagen entsprechende Protokolle (siehe Abbildung 1), die auch als Nachweis im Schadensfall geführt werden können.

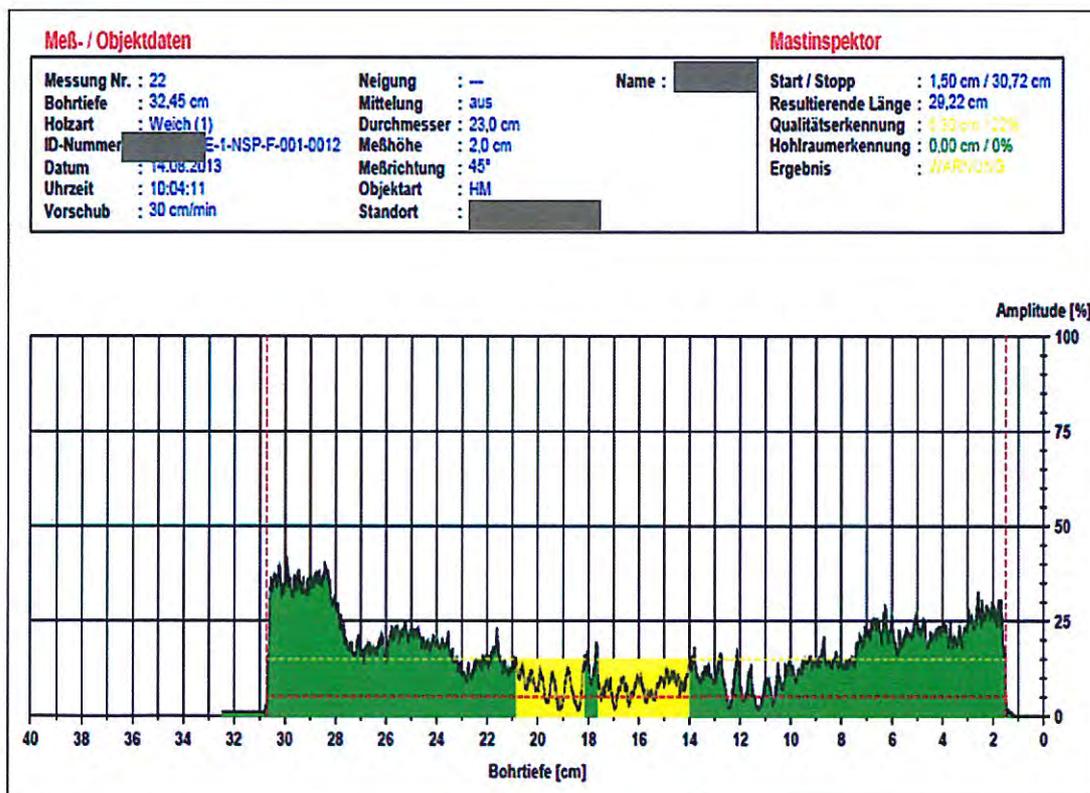
Abbildung 4: Beispiel einer Holzmastbohrkurve (Resistograph-Auswertung)

Holzmasten können ferner auch mit Resistographen auf Hohlfäule und somit Standsicherheit geprüft werden, siehe Abbildung 4. Dieses bei der Netze BW im Stromnetz gängige Verfahren kann auch im Straßenbeleuchtungsnetz eingesetzt werden. Das nötige Equipment, die entsprechende Auswertesoftware und das darauf geschulte Personal steht nicht nur qualifizierten Partnerfirmen zur Verfügung, sondern ist bei der Netze BW selbst vorhanden. Zugang zum Mastfuß ist allerdings hier ebenfalls Voraussetzung.
