GROSSE KREISSTADT

## Aktenvermerk

### Zusätzliche Stellungnahme hinsichtlich der Baumschutzsatzung sowie des Artenschutzes zur KiTa Tannenbergsstraße / Bplan Am Jauchernbach

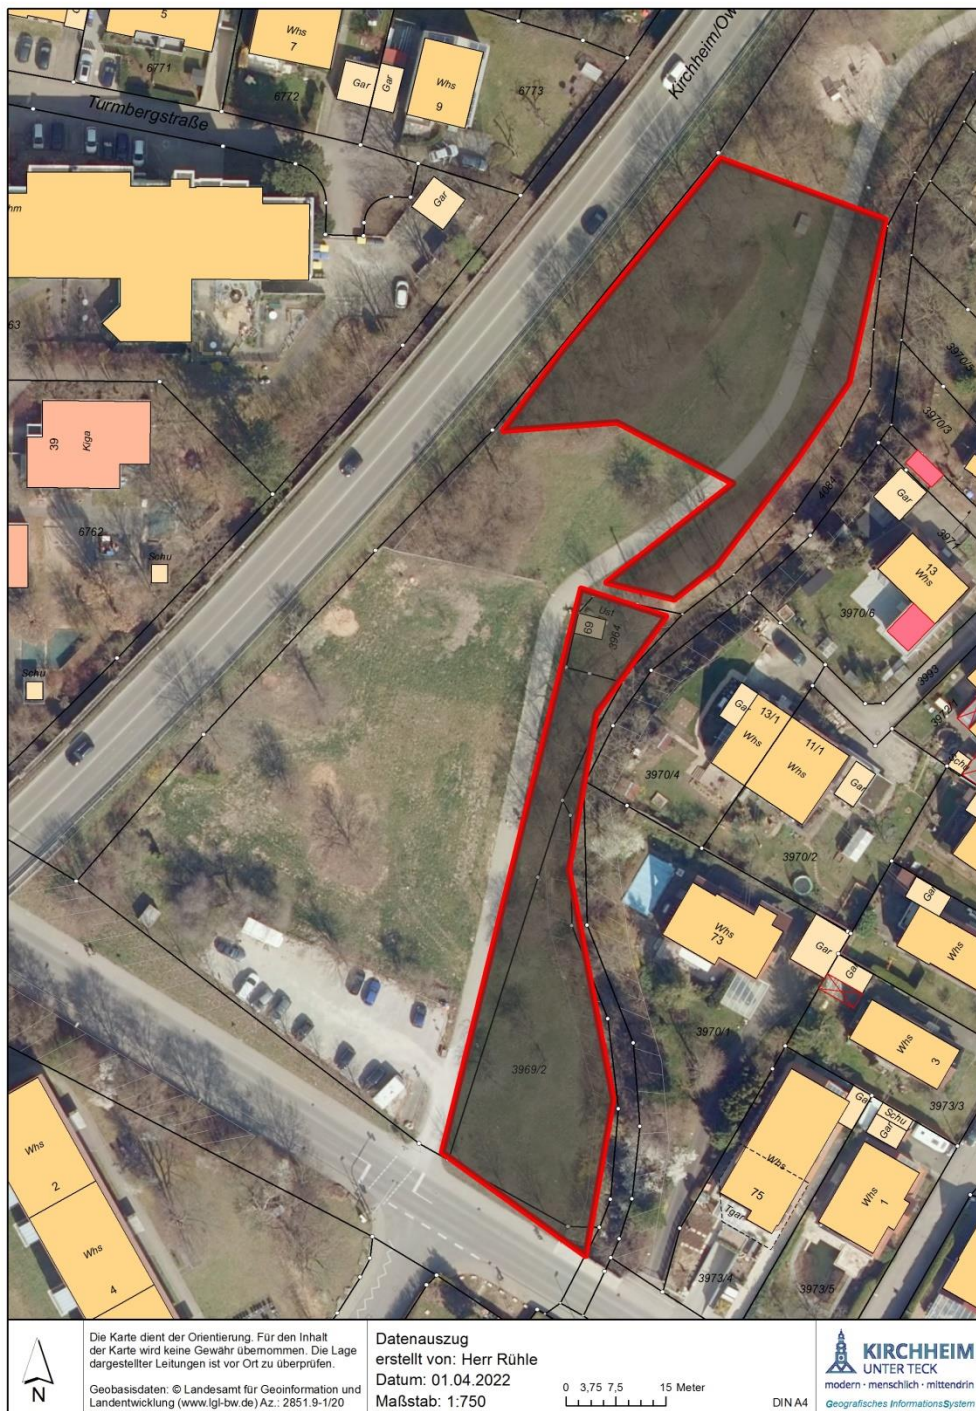
An der Tannenbergsstraße stehen drei vitale Alleebäume (Spitzahorne), die nicht unter die Baumschutzsatzung (BSS) fallen.

Auf dem Flurstück 3969/2 stehen vier Obstbäume, die wüchsig, aber z. T. im Pflegerückstand sind. Diese stehen alle unter der BSS, bei einem Entfall wären 6 Ersatzpflanzungen notwendig.

Der Gehölzstreifen zum Jauchertbach liegt innerhalb des 5 m breiten Gewässerrandstreifens, welcher hier unabdingbar ist.

Knapp nördlich des Flurstücks 3964 befindet sich ein vitaler, markanter Einzelbaum (kein BSS).

Die zweite Fläche, hier befindet sich an der B297 ein ca. 15 m breiter Gehölzstreifen. Hier sind sowohl heimische Gehölze, wie Ahorn, Weißdorne und Kirsche vertreten, aber auch Parkbäume, wie Ginkgo.

Unter die BSS fallen: eine vitale Kirsche und ein vitaler Ginkgo, sowie etwa 15 weitere Bäume. Bei einem Entfall würden ca. 15 Ersatzpflanzungen notwendig.

Auf dem zur B297 zugehörigen Flurstück wächst ein schmaler Gehölzstreifen. Wenn hier ein Abstand von 5 m eingehalten würde, könnten die Bäume erhalten werden.

Weiter nach Osten, zum Grün- und Spielbereich folgen drei Einzelbäume, wovon zwei vitale unter die BSS fallen (bei einem Entfall dann 2 Ersatzpflanzungen).

Östlich des Gehweges befindet sich ein schmaler Grasstreifen und dann folgt der Gewässerrandstreifen.

Eine Berücksichtigung des Gehölzstreifens Bundesstraße mit dem Schutz der Wurzeln um 5 m nach Osten können auch diese Bäume erhalten werden, bei nur 2 m können lediglich die Sträucher erhalten werden. Da der genaue Grenzverlauf vor Ort nicht ermittelt werden konnte bleiben diese Aussagen vage.

Der anschließende parkartige Gehölzbereich ist hier wertig und schirmt die Bundesstraße ab!
